Willy Moes veg 43, 2034 HOLTER

**Pen, klassisk enebolig med  
utleiedel i familievennlig område |  
Nærhet til flotte friluftsmuligheter,  
skole og barnehage**

# Tilstandsrapport

Befaringsdato: 16.05.2025

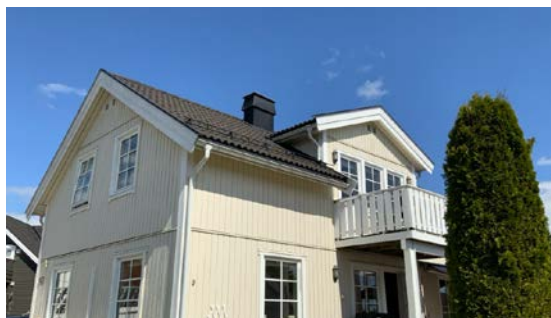
Taktekking anses å ha sin tiltenkte funksjon uten negative avvik utfra alder tatt i betraktning. Kommende lokale utskiftninger av stein er påregnelig på sikt. Taktekke ble inspisert fra bakkenivå og er i hovedsak vurdert opp mot alder og gjenværende forventet levetid. Siden taket (takkonstruksjon, takteking og skorstein) kun er observert fra bakkenivå, er vurderingen begrenset av dette. Det er ikke sikkerhetsmessig forsvarlig å bevege seg ut på taket eller observere fra stige. Selv om det ikke er avdekket skader under befaringen, betyr ikke dette at det ikke foreligger skader som en besiktigelse på taket kan avdekke. Vær oppmerksom på denne risikoen. En undersøkelse av taket kan utføres av en fagperson under tilstrekkelige sikkerhetsforhold.

Besiktigelse av taktekke.

- Overvåk tilstanden jevnlig. For å få tilstandsgrad 0 eller 1 må tekkingen skiftes ut, men tidspunktet for når dette er nødvendig er vanskelig å si noe om.
- Når takteking og undertak begynner å bli gamle, øker risikoen for lekkasjer, noe som kan føre til omfattende og kostbare reparasjoner av underliggende konstruksjoner dersom en ikke foretar tiltak på konstruksjonene før dette oppstår.
- Tidspunkt for utskiftning av undertak nærmer seg.

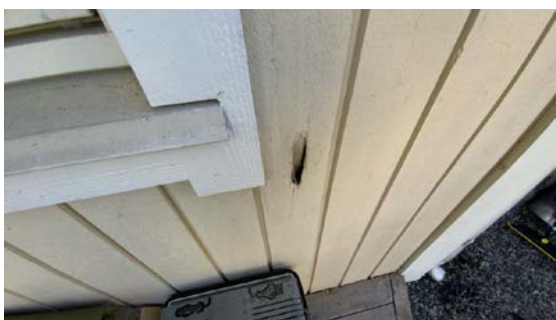
Skadet panelbord bør byttes.

- Uten tilstrekkelig lufting bak bordkledningen kan fuktighet som trenger inn bak bordene eller gjennom veggen innenfra ikke tørke opp. Dette skaper ideelle forhold for råtesopp og muggvekst.
- Musesperre må etableres.
- Det bør foretas tiltak for å bedre lufting av kledningen.

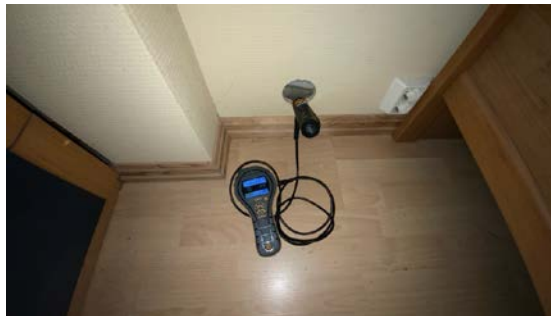
Utført hulltaking på rom under terreng.

- Det påviste fuktnivå gir grunn til å overvåke konstruksjonen jevnlig for å se utvikling over tid, og eventuelt foreta tiltak for å unngå fuktskader.

Fjerning av dampspærre på nedre del av vegg bør utføres da det er anbefalt at konstruksjoner under grunn har en pustende konstruksjon.

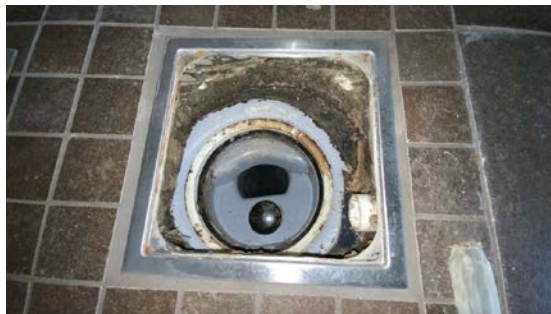
Kontroll av sluk.

- Det er viktig å merke seg at levetiden til en membran varierer basert på kvalitet, installasjon og bruk. Eldre membraner kan bli sprø og sprekke opp, noe som fører til at de mister sin vanntettende funksjon. Dette kan resultere i vannlekkasjer gjennom vegger og gulv og fuktskader.
- Overvåk tilstanden jevnlig. For å få tilstandsgrad 0 eller 1 må slukløsningen skiftes ut og sannsynligvis må også membransjiktet skiftes/utbedres. Det er imidlertid vanskelig å si noe om tidspunktet for når dette er nødvendig.
- Overvåk tilstanden jevnlig. For å få tilstandsgrad 0 eller 1 må tettesjiktet skiftes ut, men tidspunktet for når dette er nødvendig er vanskelig å si noe om.

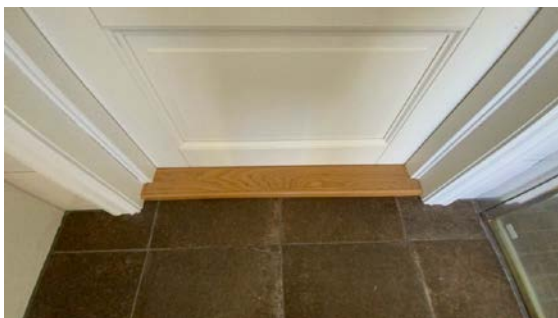
Luftespalte på dørrand bør opparbeides.

- Det bør etableres tilfredsstillende tilluft til våtrom f.eks. luftespalte ved dør e.l.
- Over tid kan manglende tilluftsventilering resultere i mugg- og soppdannelse, spesielt på steder som ikke får god nok luftgjennomstrømning.

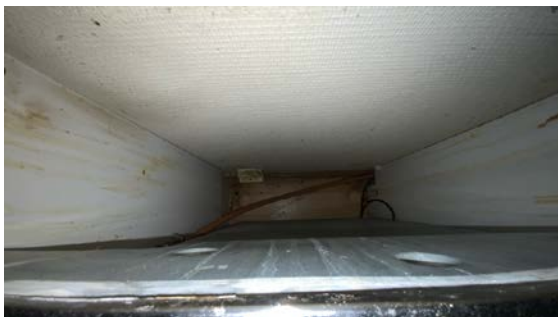
Noe synlig elde på baksiden av ovn.

- Det må påregnes lokal utbedring/utskiftning.

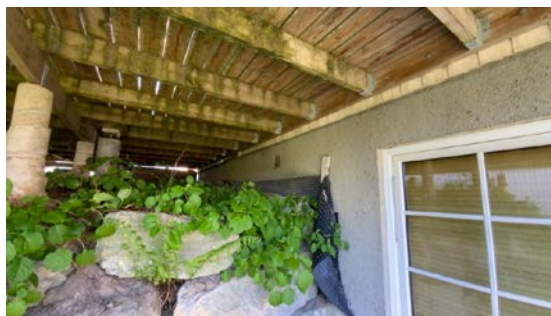
Kontroll av drenering/fuktsikring. Klemlist på topp av fuktsikring mangler og bør utbedres.

- Overvåk tilstanden jevnlig. For å få tilstandsgrad 0 eller 1 må dreneringen skiftes ut, men tidspunktet for når dette er nødvendig er vanskelig å si noe om.

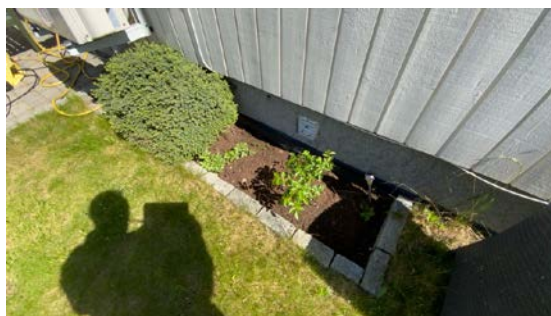
Kontroll av drenering/fuktsikring.
