# Tilstandsrapport

Enebolig

Idrettssvingen 4, 1923 SØRUM

Befaringsdato: 24.05.2024

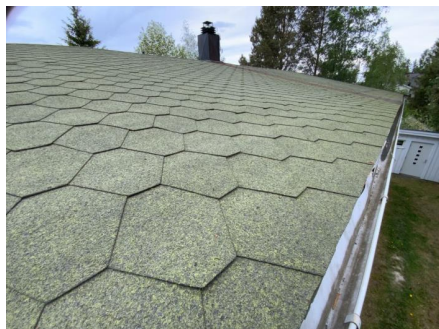
- Overvåk tilstanden jevnlig. For å få tilstandsgrad 0 eller 1 må tekingen skiftes ut, men tidspunktet for når dette er nødvendig er vanskelig å si noe om.
- Tidspunkt for utskiftning av undertak nærmer seg.

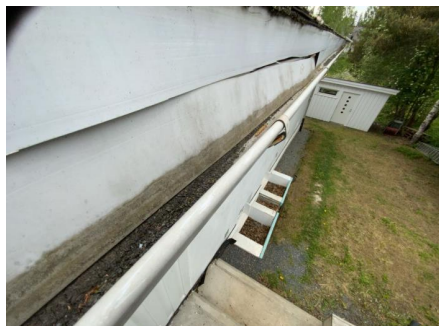
### Nedløp og beslag

Nedløp og beslag av metall. Takrenner av plast.

- Mer enn halvparten av forventet brukstid er passert på renner/nedløp/beslag.

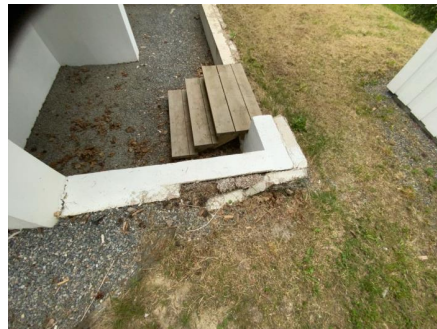
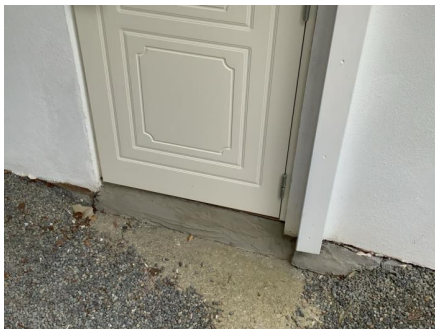
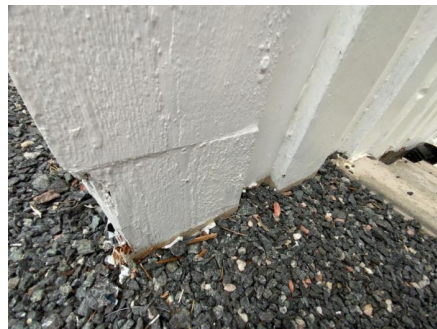
Synlig råte i panel som ligger under tereng ved betongtrapp.

Det bør gjøres ferdig det som ikke er utført og skal rettes opp i i forhold til nevnte avvik i rapporten. Se bilder.

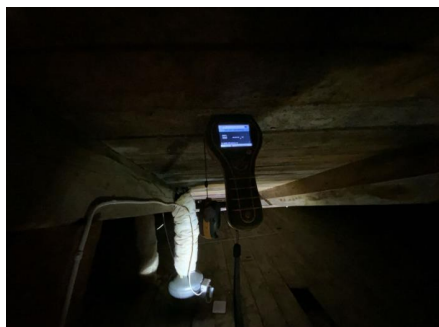
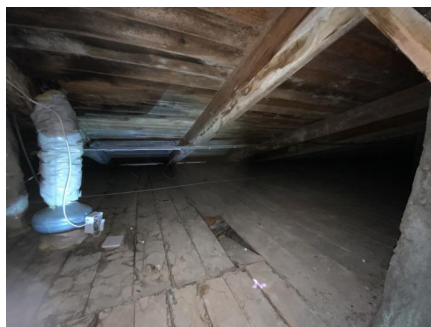
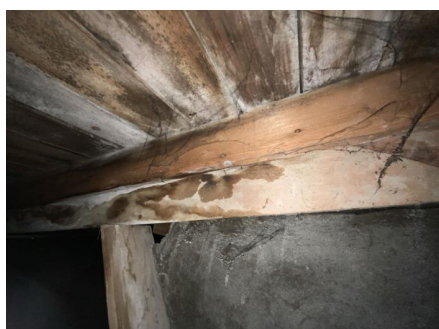
- Det er påvist fuktskjolder i undertak/takkonstruksjon.

Det er ikke kjent hva dette kommer av. Det var ikke tegn til fukt befaringsdagen. Det anbefales at undertaket undersøkes jevnlig for eventuelt fukt.

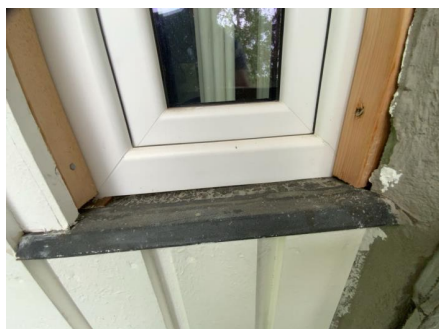
- Det er påvist avvik rundt innsettingsdetaljer.

- Det bør gjøres tiltak for å lukke avviket.

Alt av beslag og tetting utvendig på vinduer og dører bør gjennomgås av fagmann for utbedring, da dette ikke er faglig utført.

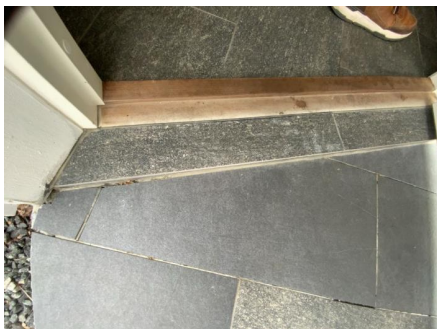
- Det er påvist avvik rundt innsettingsdetaljer.

- Det bør gjøres tiltak for å lukke avviket.

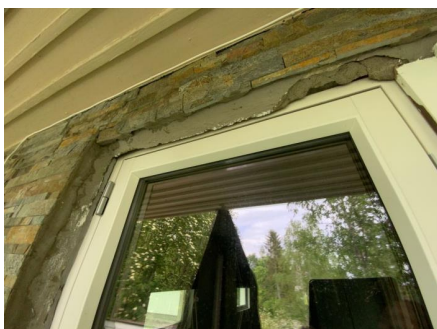
- Det er påvist avvik rundt innsettingsdetaljer.

- Det bør gjøres tiltak for å lukke avviket.

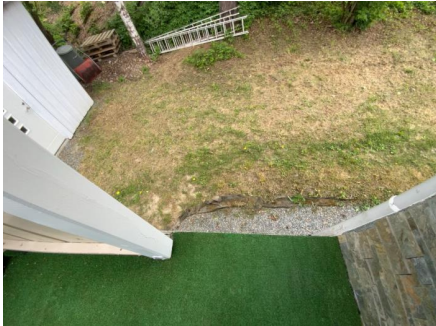
Åpning i rekkverk på balkongen må utberes med tanke på sikkerhet.

- Det er ikke krav om utbedring av rekkverkshøyde opp til dagens forskriftskrav.
- Det må gjennomføres ytterligere undersøkelser.
- Rekkverk må monteres for å lukke avviket.

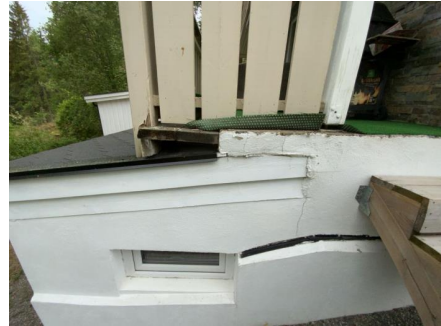
Ikke fagmessig utført tetting med beslag og drt er ikke synlig membran/teking i området.

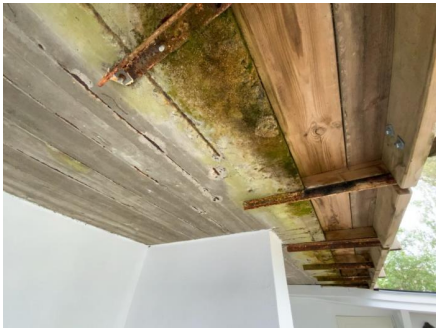
Synlig åpen rusten armering i betongen.

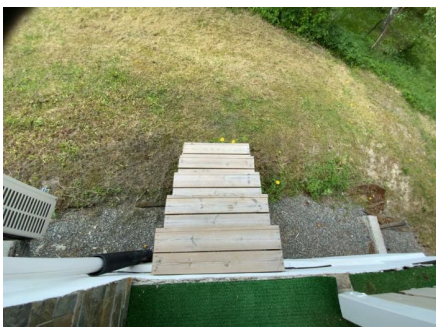
Etablert tretrapp fra balkong.

- Rekkverk må monteres for å lukke avviket.

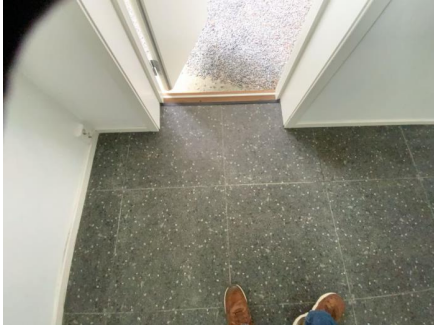
- Det er avvik:

Lokal utbedring må gjøres for å lukke avviket.

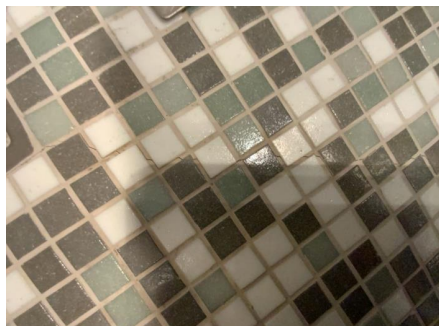
- Det er påvist at noen fliser har bom (hulrom under).
- Det er avvik:

Noe sprekker i fuger for glassmoasikk inne på gulv i dusjsonen.

Fliser kan være løse eller at, det kan etterfuges.

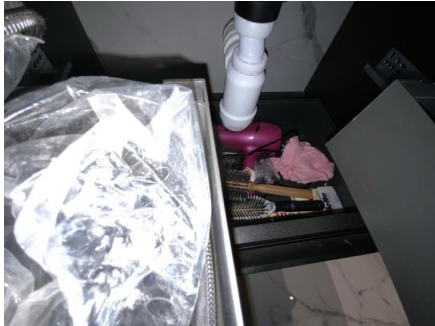
- Det er ikke påvist tilfredsstillende løsning for å synliggjøre lekkasje fra innebygget sisterner.

Det bør etableres hull under toalettasse for å kunne observere lekkasje inne i innebygget kasse. Silikonere rundt avløp.

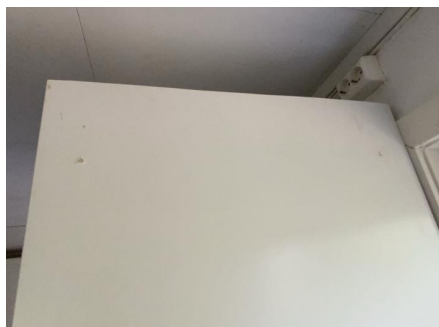
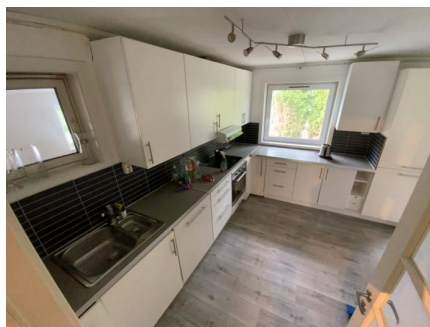
- Det er påvist skader på overflater/kjøkkeninnredning utover normal slitasjegrad.

Synlig skade på endeplate til kjøleskap. Noen små merker på underskapsdører. Noen skuffer er malt og ikke lakkert.

Lokal utbedring for å lukke avviket.
