Idrettssvingen 4, 1923 SØRUM

Tilstandsrapport

Enebolig
Idrettssvingen 4, 1923 SØRUM
LILLESTRØM kommune
gnr. 214, bnr. 58

Befaringsdato: 24.05.2024 Rapportdato: 30.05.2024 Oppdragsnr.: 18925-1532 Referansenummer: AR4326

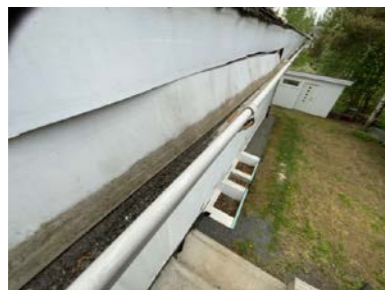
- Mer enn halvparten av forventet brukstid er passert på renner/nedløp/beslag.

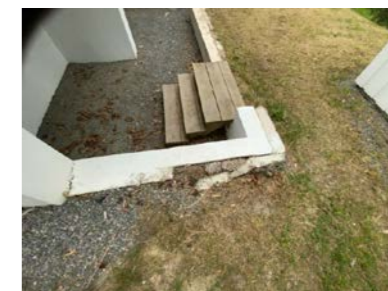
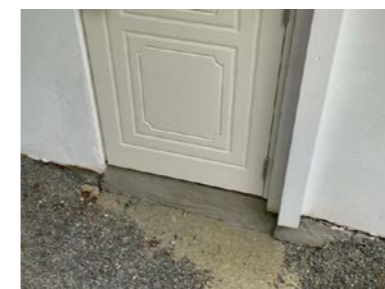
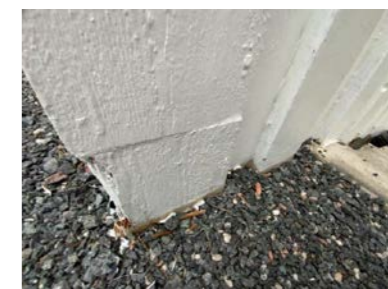
- Det er avvik:

Synlig råte i panel som ligger under tereng ved betongtrapp.

Det bør gjøres ferdig det som ikke er utført og skal rettes opp i i forhold til nevnte avvik i rapporten. Se bilder.

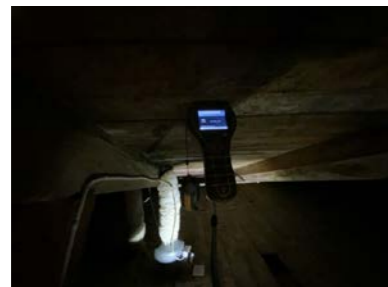
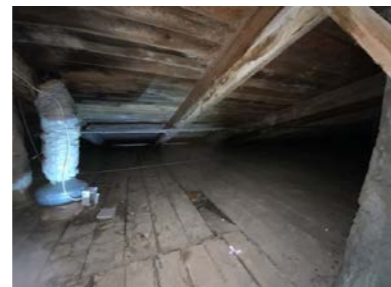
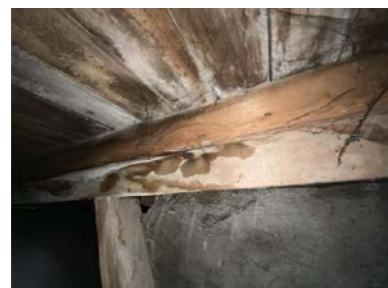
- Det er påvist fuktskjolder i undertak/takkonstruksjon.

Det er ikke kjent hva dette kommer av. Det var ikke tegn til fukt befaringdagen. Det anbefales at undertaket undersøkes jevnlig for eventuelt fukt.

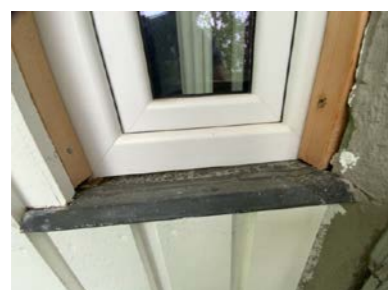
- Det er påvist avvik rundt innsetningsdetaljer.

- Det bør gjøres tiltak for å lukke avviket.

Alt av beslag og tetting utvendig på vinduer og dører bør gjennomgås av fagmann for utbedring, da dette ikke er faglig utført.

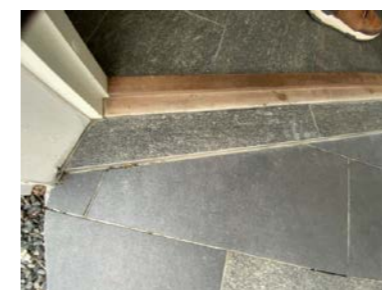
- Det er påvist avvik rundt innsetningsdetaljer.

- Det bør gjøres tiltak for å lukke avviket.

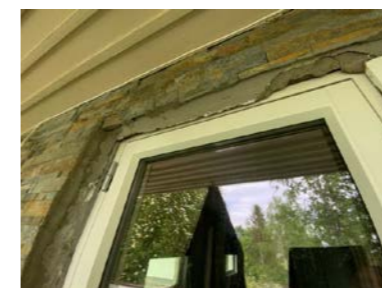
- Det er påvist avvik rundt innsetningsdetaljer.

- Det bør gjøres tiltak for å lukke avviket.

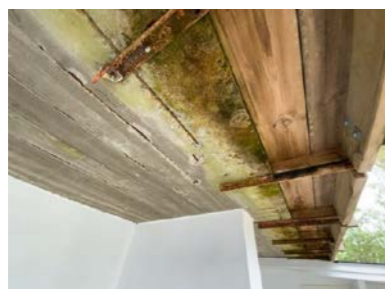
- Det er ikke montert rekkverk.
- Rekkverket er for lavt i forhold til dagens krav til rekkverkshøyder.
- Balkong/terrasse ligger over innredede boligrom, usikker konstruksjon. Konstruksjonsutforming gir økt fare for skader.

Ikke fagmessig utført tetting med beslag og det er ikke synlig membran/tekking i området.

- Det er ikke krav om utbedring av rekkverkshøyde opp til dagens forskriftskrav.
- Det må gjennomføres ytterligere undersøkelser.
- Rekkverk må monteres for å lukke avviket.

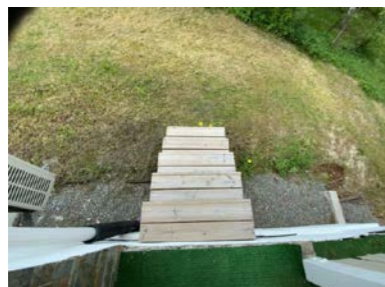
Etablert tretrapp fra balkong.

- Rekkverk må monteres for å lukke avviket.

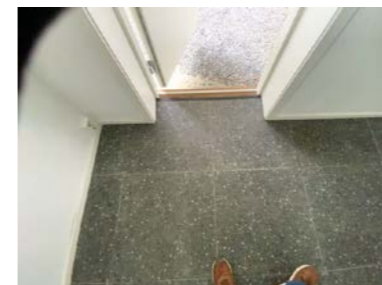
- Det er avvik:

Lokal utbedring må gjøres for å lukke avviket.

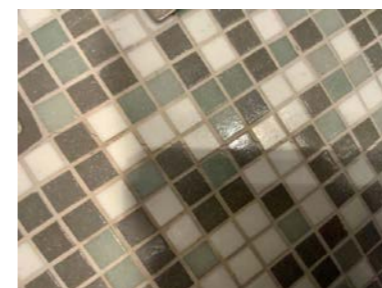
- Det er påvist at noen fliser har bom (hulrom under).
- Det er avvik:

Noe sprekker i fuger for glassmoasikk inne på gulv i dusjonen.

Fliser kan være løse eller at, det kun kan etterfuges.

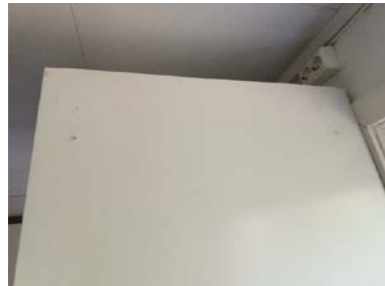
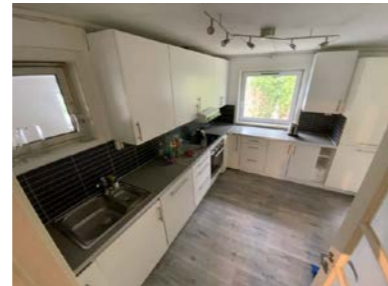
- Det er påvist skader på overflater/kjøkkeninnredning utover normal slitasjegrad.

Synlig skade på endeplate til kjøleskap. Noen små merker på underskapsdører. Noen skuffer er malt og ikke lakkert.

Lokal utbedring for å lukke avviket.

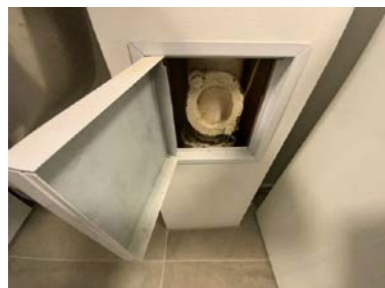
- Det er ikke behov for utbedringstiltak siden anlegget fungerer i dag, men ut ifra alder kan skader plutselig oppstå på eldre anlegg.

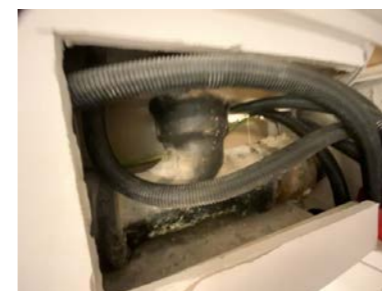
- Det er ikke behov for utbedringstiltak siden anlegget fungerer i dag, men ut ifra alder kan skader plutselig oppstå på eldre anlegg.
- Avløpsanlegget må sjekkes.
