Tilstandsrapport

Enebolig

Christian Svendsens gate 2, 1771 HALDEN

Rapportdato: 27.11.2024

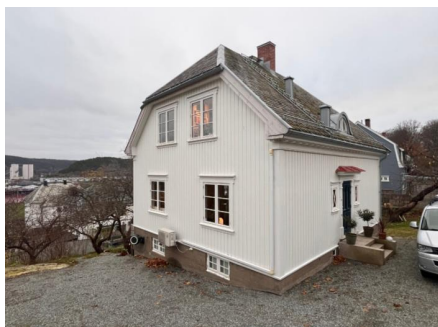
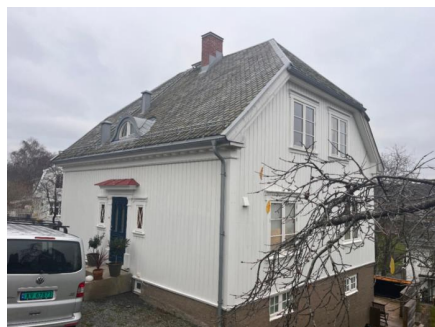
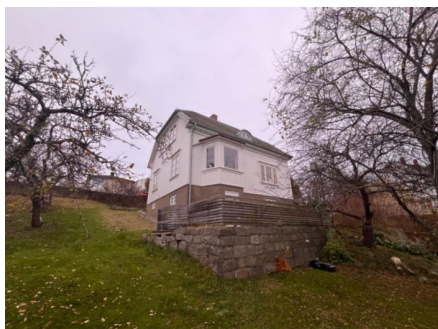
Det er ikke lufting bak bordkledningen i nedkant på vegg, medfører økt risiko for råteskader på bordkledning og på veggkonstruksjon.

Det er enkelte kledningsbord med sprekker.

Kledning bak trapp er utsatt for økt risiko for råteskader på grunn av konstruksjonen, kledningen ligger ned under/bak trappen.

Noe sprekker i kledningen og ikke lufting

Kledning bak trapp kan ha skader

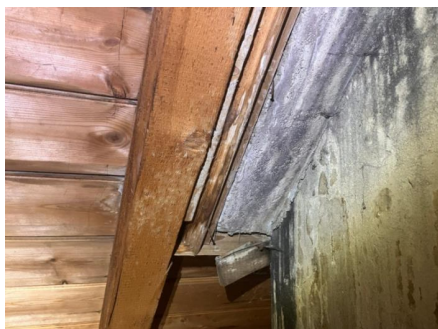
Det er ikke laget luftespalter i raftekasser, dette medfører veldig begrenset lufting av kaldloftet. Det er noe merker etter fukt fra før taket ble lagt nytt, det er ikke fukt der nå.

Eldre fuktmerker ved pipe.

Generelt anbefales det god lufting med minimum 5 cm spalter raftekasser.

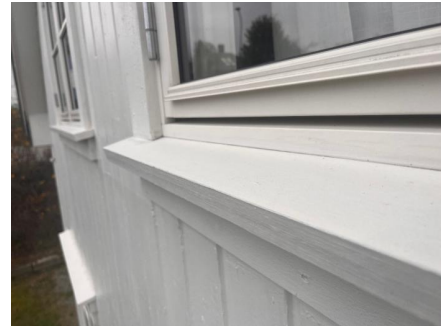
Vindu på kontor.

Eier opplyste at det i visse vindretninger kan trenge inn vann på vinduet på kontoret. Vinduet er misfarget av rester etter fugeskum. Omramming generelt er montert uten luftspalte ned mot vannbrett, medfører økt risiko for råteskade på omrammingen og økt behov for vedlikehold. Anbefalt avstand i bygghandboken 523.701 er minimum 6mm spalte. Vannbrett er montert helt opp under vinduskarm på enkelte vinduer, medfører økt risiko for råteskade på karmen og økt behov for vedlikehold. Vindu på toalettrom og bod er gammelt og slitt, merker etter fukt på karm og glassramme.

Mangler spalte mot vannbrett

For å lukke avvikene må omrammingen kuttes slik at det blir luftspalte mot vannbrett og etableres dryppkant/avstand mellom vannbrett og underkant vinduskarm.

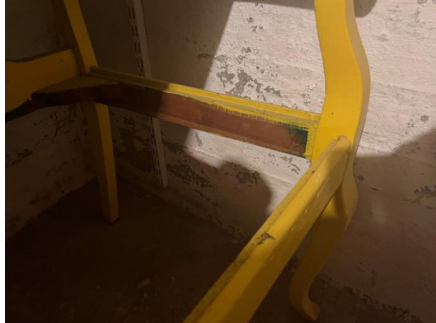
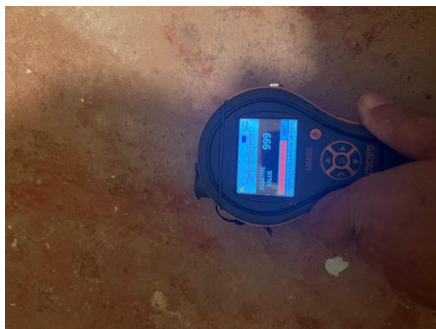
Målt på gulv i toalettrom viser høyt fuktnivå

Målt på vegg på toalettrom viser høyt fuktnivå

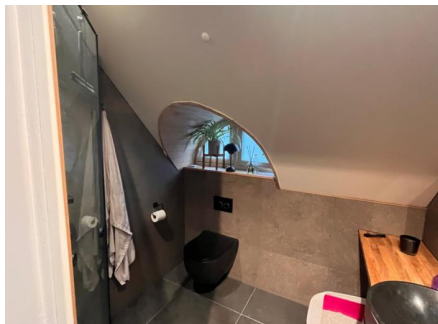
Vindu og dør er plassert i det som defineres som våtsone og har trekarmner/foringer og listverk som påvirkes av fukt.

Vindu i våtsone

- Uegnete materialer må fuktbeskyttes/utskiftes.

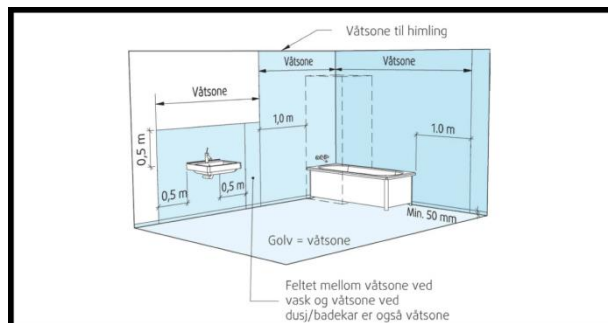
Vindu er plassert i det som defineres som våtzone og har trekarm/foringer og som påvirkes av fukt.

Omfang våtzone

- Uegnede materialer må fuktbeskyttes/utskiftes.

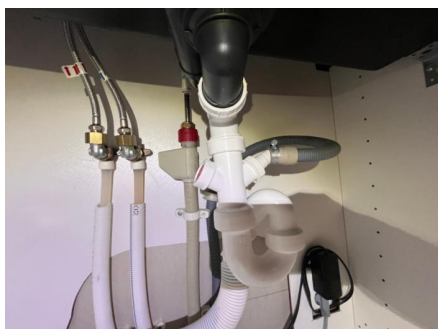
- Det er påvist at eventuelt lekkasjevann fra rør i rør system ikke ledes til sluk eller annen kompenserende løsning.
- Det mangler tettemuffer i enden av varerør på rør-i-rør-system.

Manglende system for bortledning av eventuelt lekkasjevann vil medføre at vann vil renne ut på kjellergulvet.

Mangler tettemuffer

- Det må monteres tettemuffer i enden av varerørene.
- Det bør foretas tiltak på anlegget som sikrer bedre løsning på eventuelt lekkasjevann fra rør i rør system.

Det må gjøres tiltak for å lede lekkasjevann fra rør i rør system til sluk og det må monteres tettemuffer på varerør.

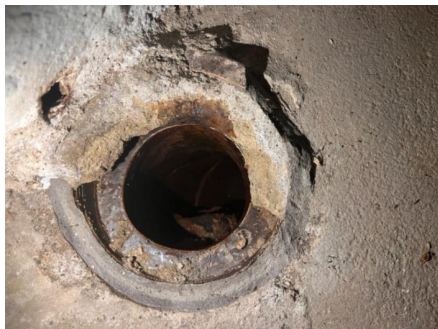
Rør som ikke er i bruk kommer opp av gulvet

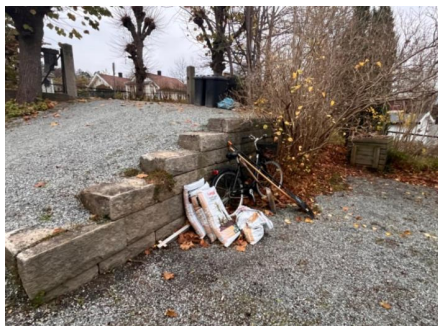
Muren på sørside har enkelte mindre sprekker og er noe skjev. Det vurderes ikke som nødvendig med tiltak på kort sikt, det er ikke montert rekkverk på muren, men det er ikke krav til dette.

Muren på nordside langs gate har større sprekker og er noe skjev, det vurderes heller ikke her som nødvendig med tiltak på kort sikt, utover det visuelle inntrykket.

Det er ikke montert rekkverk på muren langs innkjørselen, dette medfører risiko for fallskader.

Mangler rekkverk

Sprekk i mur mot gate.

For å lukke avviket må det monteres rekkverk på muren langs innkjørsel.

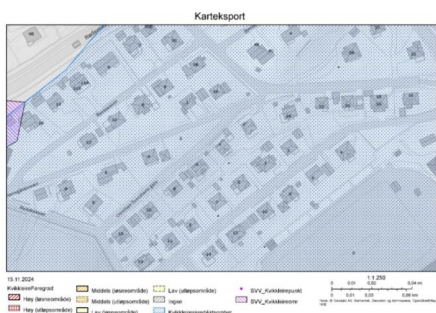
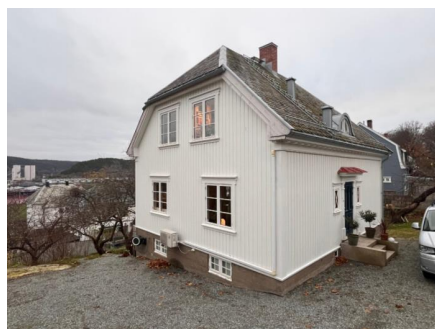
Det er anbefalt at terreng inntil grunnmur skal ha fall på 1:50 i en bredde på 3 meter ut fra grunnmuren, dette er ikke tilfredsstillende rundt hele bygningen her. Må utbedres for å lukke avviket.

Vann vil renne inn mot grunnmur ved trappen.

Det må utføres terreng justeringer slik at vann ikke renner inn mot grunnmuren.
