# TILSTANDSRAPPORT

Tomannsbolig

Rossnesvegen 52

14.07.2025

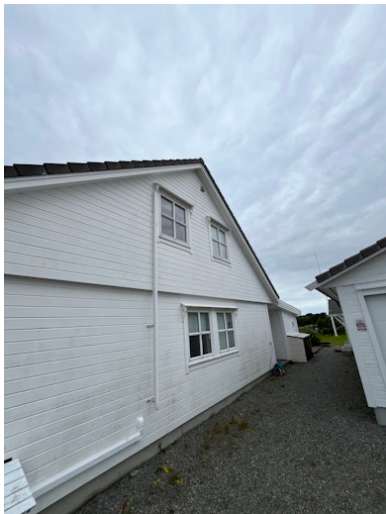
Det må påregnes noe vedlikehold/overflatebehandling.

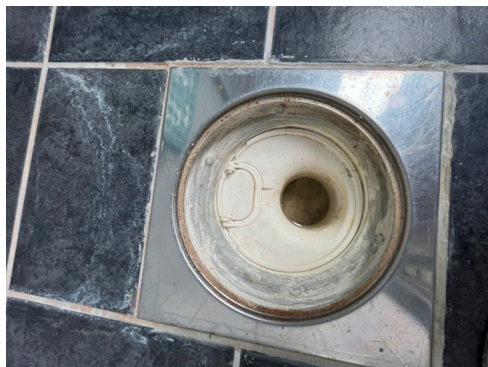
Det er synlig bruk av både membran og mansjett under klemring i sluk.

TG 2 er gitt med bakgrunn i alder på fuktsikringen. Smøremembran har en naturlig aldringsprosess i form av kjemisk uttørking. Normal forventet levetid på smøremembran er 10-20 år. Fliser på vegg er for smal i forhold til dusjsone. Ved å etablere dusjkabinett vil badet kunne vare i flere år enn den antatte gjenstående levetiden. Det anbefales å etablere tett dusjkabinett.

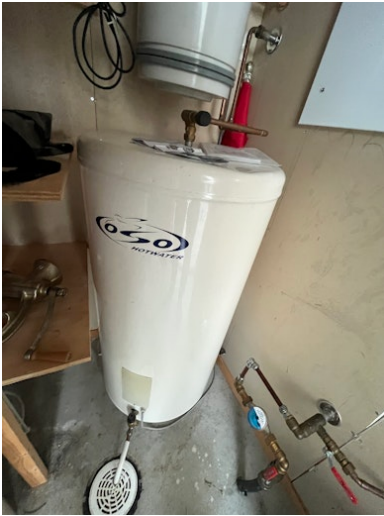
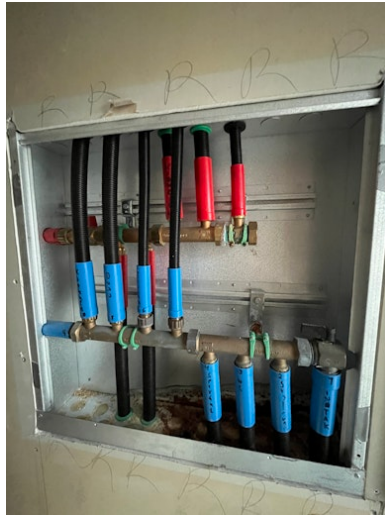
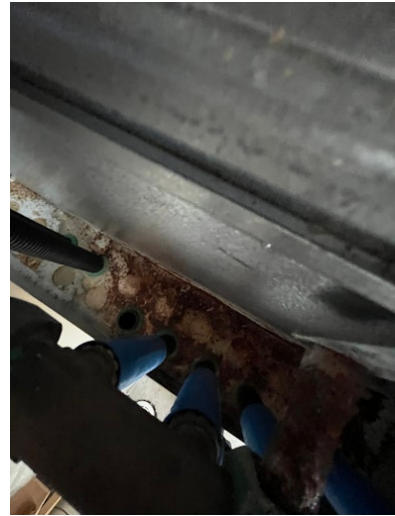
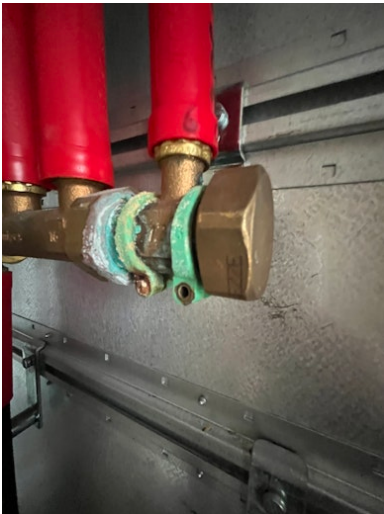
Varmtvannsberederen er kontrollert uten noen avvik.

Noe rust/irr i bunn av rør-i-rør skap, tyder på tidligere lekkasje, ikke observert noe lekkasje på befaringsdagen.

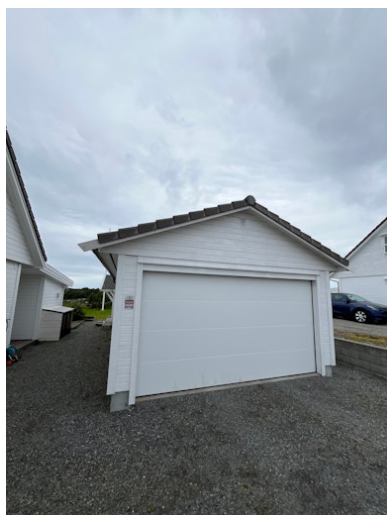
Igand garsje på 5x6.8 meter
