# Tilstandsrapport

📍 Vidsynhøgde 8, 2890 ETNEDAL

# gnr. 151, bnr. 35

Rapportdato: 31.08.2023

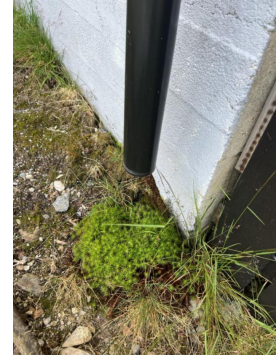
Takrenner med nedløp av sortlakkert stål.

Anbefaler bortledning av takvann bort fra bygningskropp

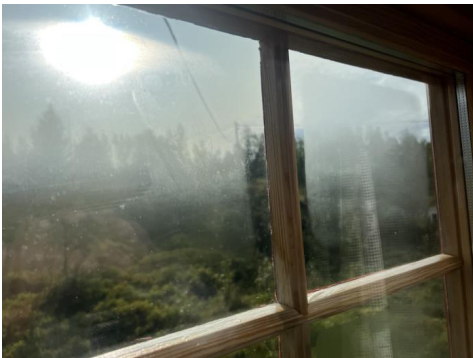
Kondens på vindu

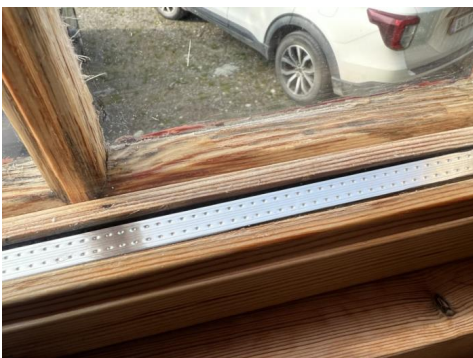
Slitasje i karm

Et vindu på hovedsoverom har sprekk i glass, samt ellers vedlikeholdsbehov utvendig og stedvis karm.

Bør foretas tiltak for å lukke avvik.

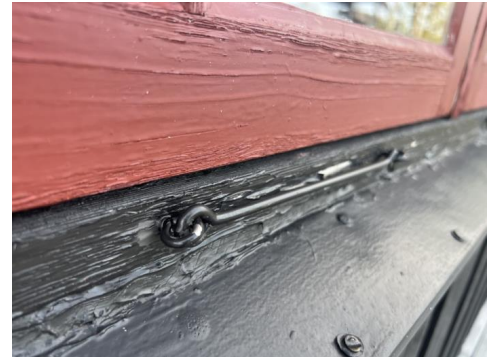
Slitasje

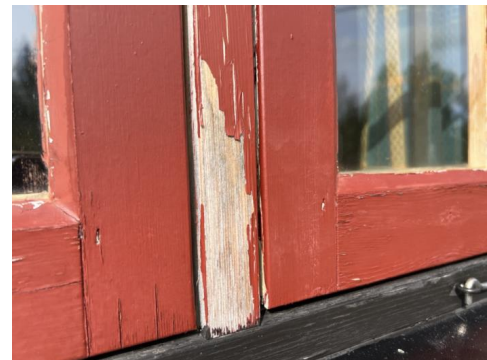
Vedlikeholdsbehov

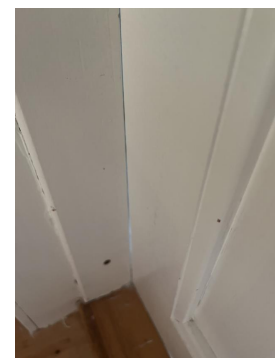
Uttettheter i overgang dørblad/karm og anbefaler tettepaking

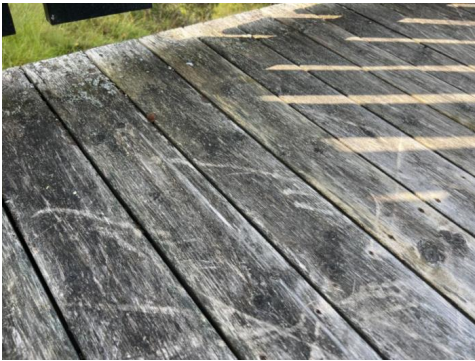
Vedlikeholdsbehov

Vedlikeholdsbehov av terrasegolv og stedvis rekkverk, samt bemerket rust på innfestninger.

- Det må foretas tiltak for å lukke avviket.

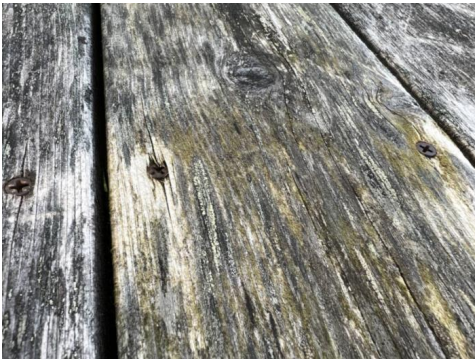
Synlig rust på skrue

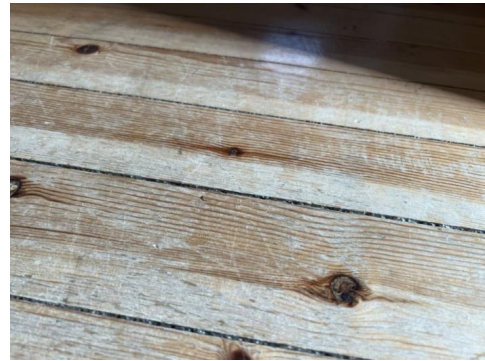
Slitasje på gulvoverflate

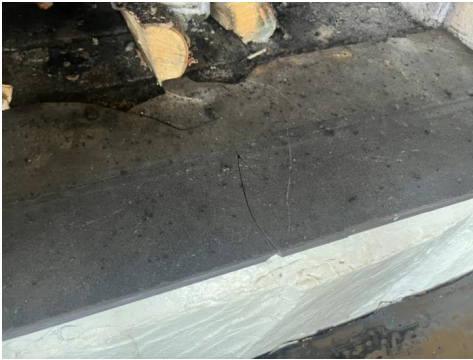
Sprekk i flis ved peis

Gulvfliser under vedovn er laft rett på gulv av organisk materiale som ikke er egnet og bemerket sprekkdannelse i fuge. Flis belagt ved åpen peis har avskalling/sprekk, keramiske fliser i peis er ikke egnet og årsakssammenheng med oppstått skade. Skorstein har manglende utkraging i overgang takgjennomføring, krav om avstand mellom pipe og brennbart materiale er da for liten.

- Det må foretas tiltak for å lukke avviket.

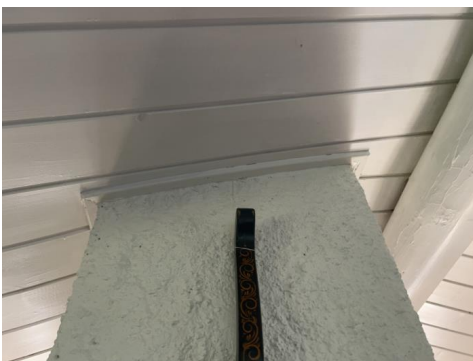
Manglende utkraging og avstand til brennbart materiale blir da for kort

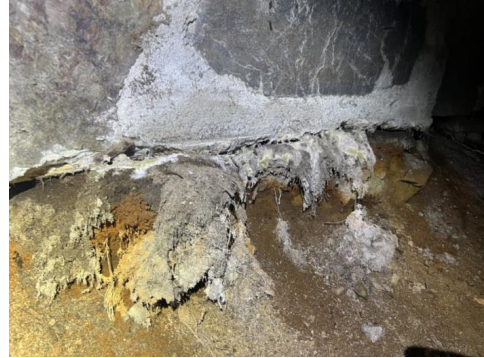
Utsig under deler av opprinnelig mur med synlig muggsopp på grunn

Kryprom mangler fuktsikring på grunn.

- Det må foretas tiltak for å lukke avviket.

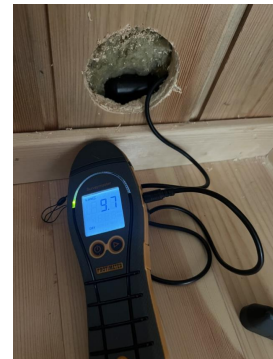
Hulltaking foretatt fra gang i vegg mot bad

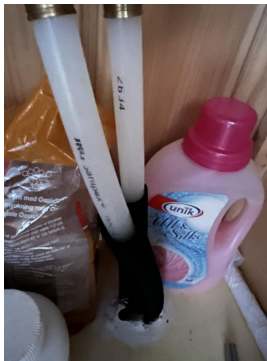
Manglende tettepakning

Plassbygd kasse med vanninstallasjoner bør holdes under tilsyn vinterstid med fare for frost, tiltaksbehov bør vurderes.
