# Tilstandsrapport

Tomannsbolig

Blåsenborgveien 4, 4316 SANDNES

Befaringsdato: 09.01.2026

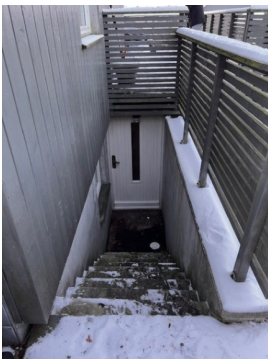
Kjellertrapp mangler håndløper på hver side av trapp.

Rekkverk/håndløper er sentral i forhold til sikkerhetsforanstaltninger mot fallulykker og det anbefales derfor tiltak slik at nødvendig / tilfredsstillende rekkverk/håndløper etableres.

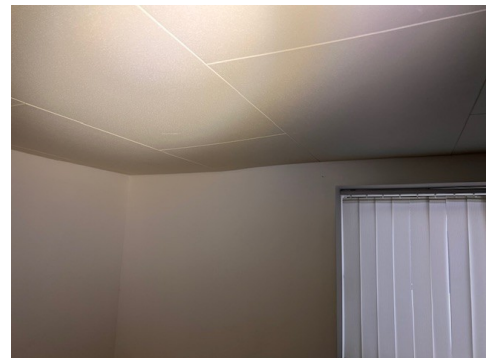
På befaring ble det avdekket at betongdekket ikke er isolert på oversiden eller langs ytterkanter. Manglende utvendig isolasjon øker risikoen for kuldebroer og kondensdannelse. Innvendig ble det registrert fuktskader i himling ved overgang mellom eldre bygningsdel og nyere tilbygg. Det ble også observert betydelige skjevheter i himling i soverom, noe som kan indikere setninger, konstruktive avvik eller fuktpåvirkning.

Manglende isolasjon av betongdekke kan føre til varmetap, kondens og fuktskader. Påviste fuktskader kan utvikle seg videre og medføre svekket konstruksjon, redusert bokvalitet og behov for omfattende utbedringer. Skjevheter i himling kan påvirke rommets funksjon og indikerer mulig underliggende konstruktive forhold.

Skjevheter

Det anbefales nærmere teknisk utredning av fagkyndig for å avklare årsak og omfang. Aktuelle tiltak kan omfatte etterisolering av betongdekke, utbedring av tettesjikt, reparasjon av fuktskader samt kontroll og eventuell utbedring av konstruksjonens bæreevne og stabilitet. Kostnader og omfang må påregnes.

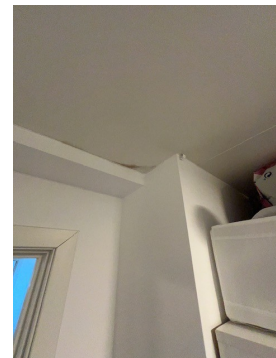
Fuktmerke

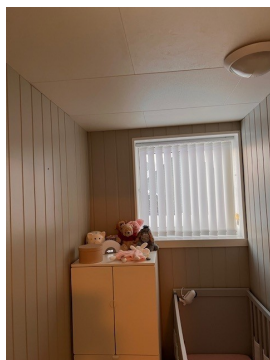
Innvendige overflater fremstår generelt i normal stand uten vesentlige skader. Det er imidlertid registrert manglende taklister samt enkelte mangelfulle avslutninger mot dørterskler i kjeller.

Forholdet vurderes som et kosmetisk avvik og påvirker i liten grad byggets funksjon.

Taklister mangler i tak.

Montering av taklister og utbedring av avslutninger mot dørterskler anbefales for å oppnå tilfredsstillende utførelse.

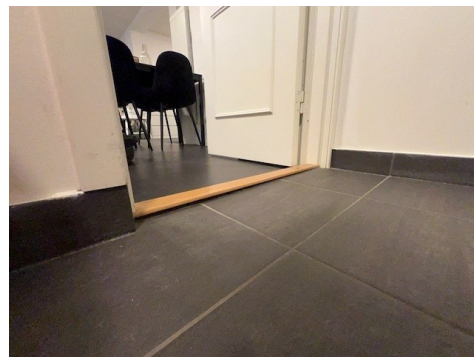
Manglende fall til sluk og fravær av membranoppbrett ved dørterskel er avvik fra gjeldende våtromsnorm og øker risikoen for vannpåvirkning utenfor våtrommet.

Vann kan bli stående på gulvet eller renne ut av våtrommet, noe som kan medføre fuktskader på tilstøtende rom og konstruksjoner.

Tilstandsgrad 3 pga manglende fuktsikring/Oppbrett ved dørterskel (Tilfredstiller ikke dagens forskriftskrav)

Ingen fall på gulv.

Kostnadsestimat: 20 000 - 100 000

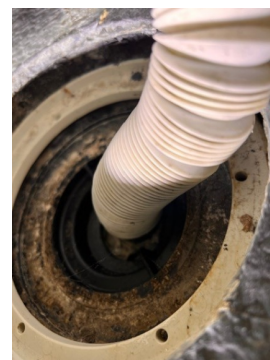
Sluk

Manglende fall mot sluk, fravær av påvisbar membran i kritiske overganger samt løstliggende klemring i sluk utgjør vesentlige avvik fra gjeldende krav til våtrom. Forholdene gir høy risiko for vanninntrengning i konstruksjonen.

Vann kan trenge ned i underliggende konstruksjoner uten synlige tegn, noe som kan føre til omfattende fuktskader, muggdannelse og følgeskader i tilstøtende rom.

Det anbefales full rehabilitering av våtrommet. Tiltak vil normalt innebære riving av eksisterende gulvkonstruksjon, etablering av korrekt fall til sluk og utførelse av dokumentert membranløsning med korrekt montering av klemring og oppbrett ved dørterskel, utført av fagkyndig.

Kostnadsestimat: 100 000 - 200 000

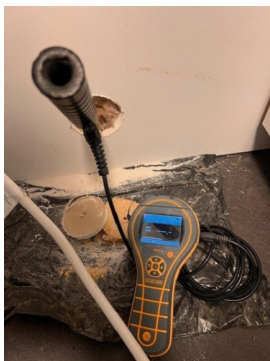
Hulltaking er foretatt uten å påvise unormale forhold. Hulltaking er foretatt ved/i Kjøkken. Fuktkvotemåling (vekt%) i konstruksjonen ble målt til 0.

Fuktmåling i vegg mot våtsoner.

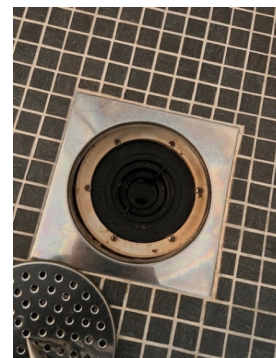
Sluk

Risiko for skjulte fukt- og lekkasjeskader kan ikke utelukkes. Badets tekniske tilstand og restlevetid vurderes som usikker.

Det anbefales å være oppmerksom på forholdet. Ved mistanke om fukt bør det utføres nærmere undersøkelser av fagkyndig. Ved oppgradering eller endringer bør våtrommet rehabiliteres i samsvar med gjeldende våtromsnorm og dokumenteres.

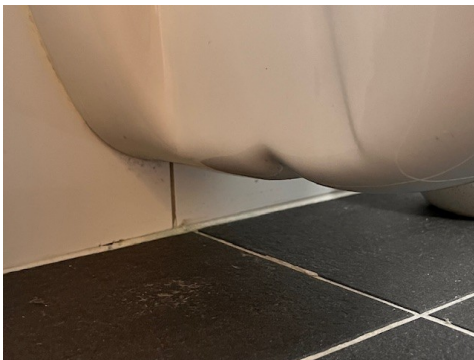
Det er montert vegghengt toalett med innbyggingssisterne. Løsningen innebærer at vanninstallasjonen er skjult i konstruksjonen, noe som gjør det vanskelig å oppdage lekkasjer før eventuell skade har oppstått.

Ved befaring ble det ikke registrert lekkasjevarsler, fuktsensor eller annen form for lekkasjesikring i tilknytning til installasjonen.

Etter dagens anbefalinger skal skjulte vanninstallasjoner ha lekkasjesikring i form av varsler eller innebygde løsninger som leder lekkasjevann til synlig område, i tråd med krav i TEK og anbefalinger fra bransjenormer.

TG2, på grunn av manglende lekkasjesikring ved skjult vanninstallasjon, selv om det ikke er registrert skade.

Ingen synlig lekkasjevarsler

Ved fremtidig oppgradering eller vedlikehold anbefales det å etablere lekkasjesikring for å redusere risiko for skjult fuktskade og sikre tidlig varsling ved eventuell lekkasje.

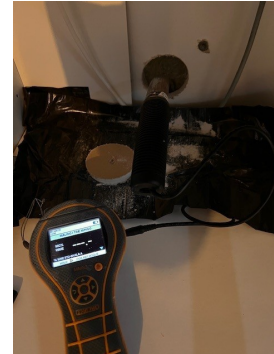
Hulltaking er foretatt uten å påvise unormale forhold. Hulltaking er foretatt ved/i Kjøkkenskap. Fuktkvotemåling (vekt%) i konstruksjonen ble målt til 0.

Fuktmåling i vegg mot våtsone

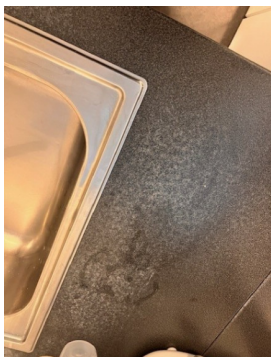
Det er registrert fukt-/varmeskader på benkeplaten. Skadene fremstår som misfarging og/eller deformasjon, og vurderes å være forårsaket av påvirkning fra høy temperatur, eksempelvis varme kjeler, apparater eller annen varmekilde plassert direkte på overflaten.

Benkeplater er generelt følsomme for både fukt og høy varme. Skader som følge av temperaturpåvirkning indikerer at overflaten har mistet deler av sin beskyttende funksjon. Forholdet anses som en bruksslitasje/overflateskade, men kan gi redusert motstand mot videre fuktinntrengning.

Skaden er primært av kosmetisk karakter, men videre fuktpåvirkning kan medføre ytterligere forringelse av benkeplaten. Funksjonen kan over tid bli redusert dersom skaden utvikler seg.

Misfarging på benkeplate

Det anbefales å unngå videre varme- og fuktbelastning på området. Overflaten kan eventuelt utbedres eller benkeplaten skiftes dersom estetikk eller funksjon vurderes som utilfredsstillende.

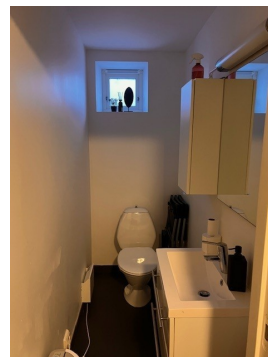
- Mekanisk avtrekk bør etableres på toalettrom.

Toalettrom uten avtrekk

Kostnadsestimat: Under 20 000

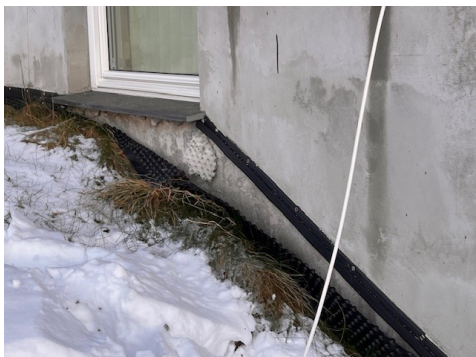
Boligen har grunnmur fra opprinnelig byggeår ca. 1953, samt en nyere del oppført ved senere utvidelse. På nyere del av grunnmuren er det observert synlig utvendig fuktsperre. Løsning og utførelse for drenering er ikke dokumentert, og dreneringsforholdene er derfor ukjent for både eldre og nyere del.

Fuktsperre på grunnmur er løsnet.

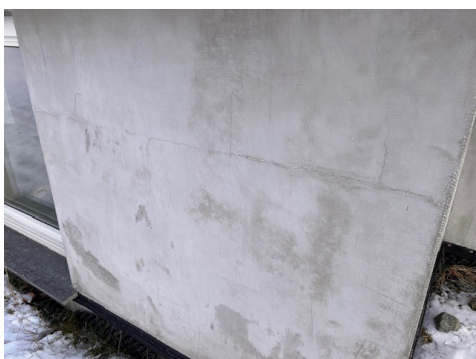
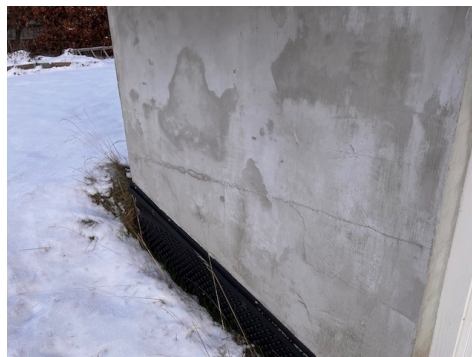
Det er registrert synlige riss og sprekker i overflater på grunnmuren. Forblendingen begrenser innsyn til selve grunnmurens konstruksjon og eventuelle underliggende skader.

Riss og sprekker kan være relatert til alder, naturlige bevegelser i konstruksjonen eller setninger. På grunn av utvendig forblending er det begrenset mulighet for å vurdere omfang og betydning av eventuelle skader i bakenforliggende konstruksjon.

Sprekker i puss.

Det anbefales å følge med på utvikling av riss og sprekker. Ved økende sprekkdannelse eller tegn til fuktproblematikk bør forholdet vurderes nærmere av fagkyndig. Utbedring av overflater og eventuell tetting av sprekker kan være aktuelt.
