# Tilstandsrapport

Tomannsbolig

Blåsenborgveien 4, 4316 SANDNES

Befaringsdato: 09.01.2026

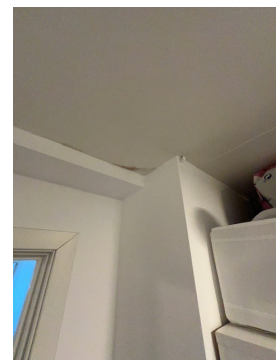
På befaring ble det avdekket at betongdekket ikke er isolert på oversiden eller langs ytterkanter. Manglende utvendig isolasjon øker risikoen for kuldebroer og kondensdannelse. Innvendig ble det registrert fuktskader i himling ved overgang mellom eldre bygningsdel og nyere tilbygg. Det ble også observert betydelige skjevheter i himling i soverom, noe som kan indikere setninger, konstruktive avvik eller fuktpåvirkning.

Fuktmerke

Det anbefales nærmere teknisk utredning av fagkyndig for å avklare årsak og omfang. Aktuelle tiltak kan omfatte etterisolering av betongdekke, utbedring av tettesjikt, reparasjon av fuktskader samt kontroll og eventuell utbedring av konstruksjonens bæreevne og stabilitet. Kostnader og omfang må påregnes.

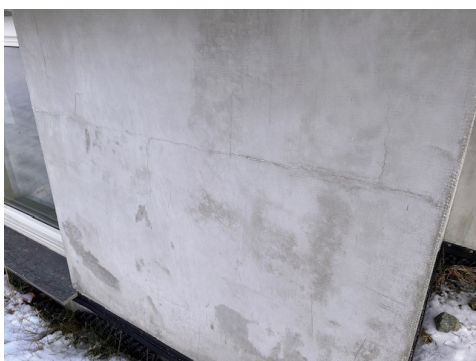
Det er registrert synlige riss og sprekker i overflater på grunnmuren. Forblendingen begrenser innsyn til selve grunnmurens konstruksjon og eventuelle underliggende skader.

Riss og sprekker kan være relatert til alder, naturlige bevegelser i konstruksjonen eller setninger. På grunn av utvendig forblending er det begrenset mulighet for å vurdere omfang og betydning av eventuelle skader i bakenforliggende konstruksjon.

Sprekker i puss.

Det anbefales å følge med på utvikling av riss og sprekker. Ved økende sprekkdannelse eller tegn til fuktproblematikk bør forholdet vurderes nærmere av fagkyndig. Utbedring av overflater og eventuell tetting av sprekker kan være aktuelt.
