Leilighet  
Myrateigen 21  
5412 Stord

#### Boligens tekniske tilstand:

Dato: 21/08/2025

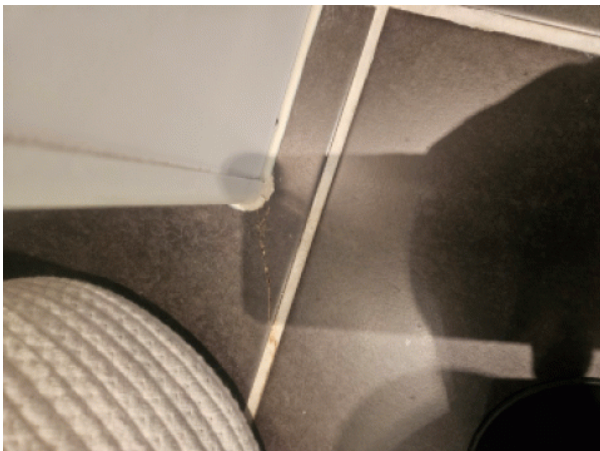
**TG 2** 1.1.2 Overflate gulv

Det er påvist riss og sprekker, se under.  
 Det er påvist sprekker i fuger, se under.  
 Det er påvist bom (hulrom) under fliser.  
 Det er ikke påvist spor etter råteskade, muggvekst eller skadedyr.  
 Det er ikke påvist tilfredsstillende fall til sluket. Se under.  
 Terskel er vurdert som tilfredsstillende.  
 Det er ikke påvist knirk i gulvet.  
 Det er påvist tilfredsstillende høydeforskjell fra toppen av sluket til toppen av membranen ved dørterskelen.  
 Det er ikke påvist flekker eller andre skader.

Keramiske fliser på gulv.  
 Fall er målt til 25mm fra høyeste punkt på gulv til topp sluk. Jevnt fall på gulv.  
 Terskel høyde på 65mm over topp sluk  
 Membran ved terskel er målt til 40mm over sluk

**Merknader:** Dusj løsning med terskel som hindrer evt lekkasjevann å renne til sluk.

Det er påvist sprekk i enkelte fliser og sprekker i fugemasse.

Bom i et par fliser

Det er opplyst om at det kom til tider vann opp fra fuger ved dusjing fra tidligere eier. Det har ikke kommet vann opp siste tida

TG2 med grunnlag av sprekker i fliser og fugemasse

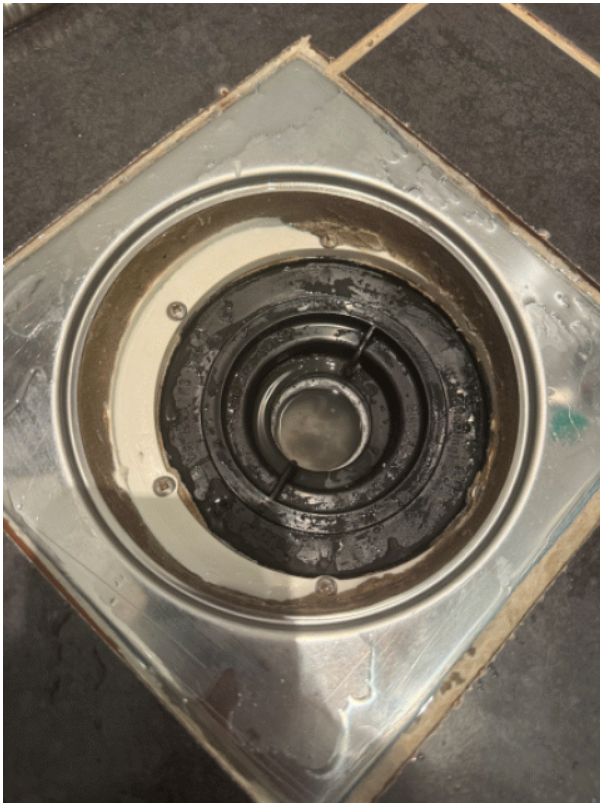
**TG 2** 1.1.3 Membran, tettesjiktet og sluk

Membran i fra 2008. Membran er ikke tilgjengelig for kontroll da den ligg skjult i konstruksjon. Membran er påvist under klemring i sluk.

Arbeidet ser fagmessig utført men det er ikke fremvist dokumentasjon på membran og utført arbeid.

Fuktkontroll i tilstøtende vegg uten tegn til fuktutslag.

TG2 med grunnlag av manglende dokumentasjon på tettesjikt

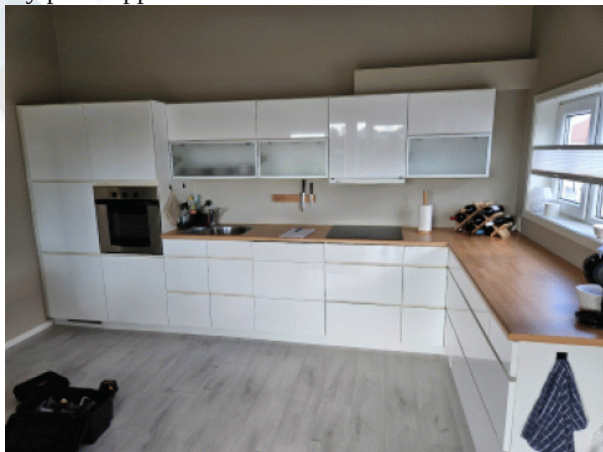
### TG 2 2.1 Kjøkken

**Merknader:** Noe bruksmerker i overflater.

Høyde på kjøkkenbenk noe over standard høyde for kjøkkenbenk.

TG2 med grunnlag av noe bruksmerker i overflater

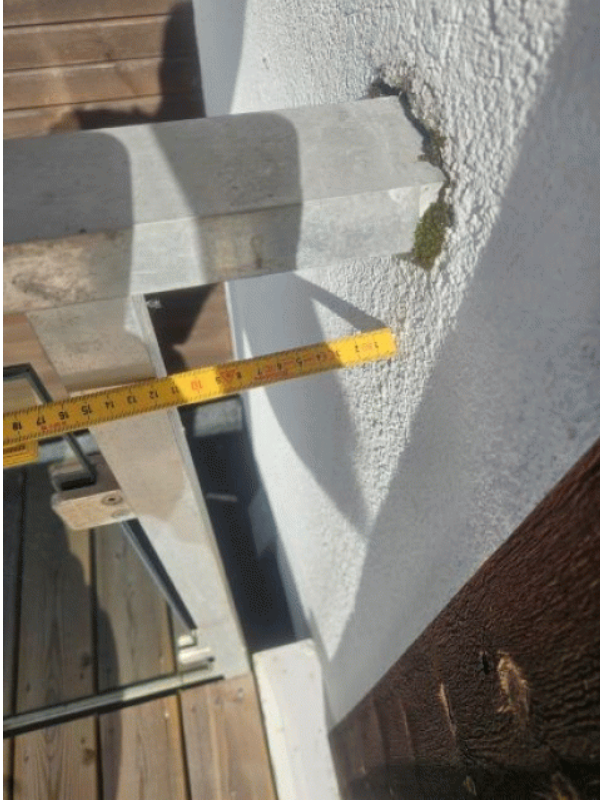
#### TG 3 5.1 Balkonger, verandaer og lignende

**Merknader:** Det er i følge eier nyere tredekke og beslag for tetting på terrasser.  
Rekkverks høyder er målt til 0,9m. Dagens krav til rekkverks høyde er på 1,0m  
Det er påvist åpninger i rekkverk over tillatt åpning på 0,1m

TG3 med grunnlag av åpninger i rekkverk over tillatt åpning. Gjelder balkong mot sør.

TG2 med grunnlag av lav høyde på rekkverk

Takstmannens prisvurdering ved utskiftning antas mellom kr. 0 - og 10.000

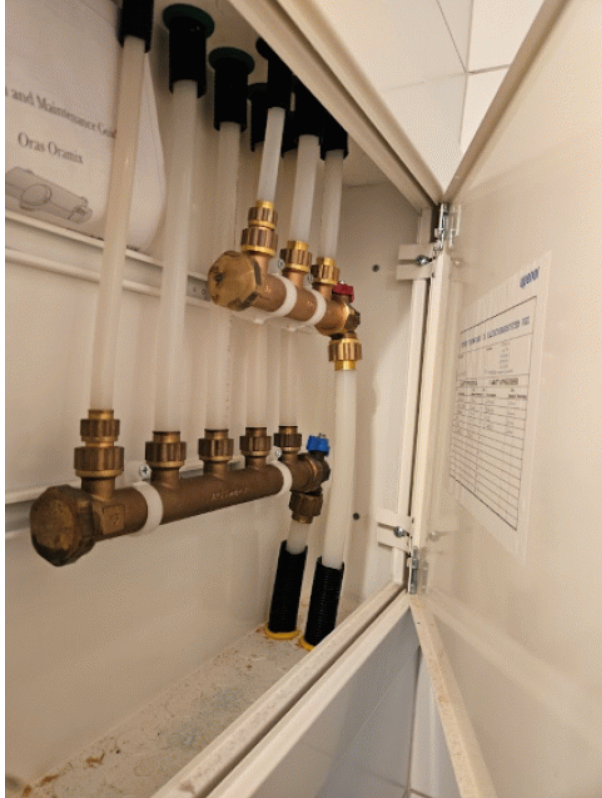
### TG 2 6.1 WC og innvendige vann- og avløpsrør

Innebygget sisterner på bad men mangler spalte for evt lekkasjevann.

**Merknader:** Ikke fremlagt dokumentasjon på rørøpplagg eller innebygget sisterner.

TG2 med grunnlag av manglende dokumentasjon på installasjon
