# Tilstandsrapport

Boligbygg med flere boenheter

Iduns veg 6, 2214 KONGSVINGER

Befaringsdato: 12.11.2025

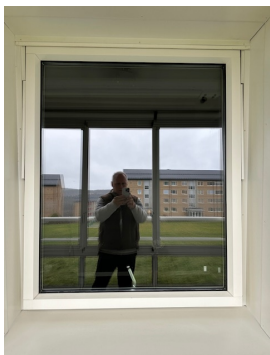
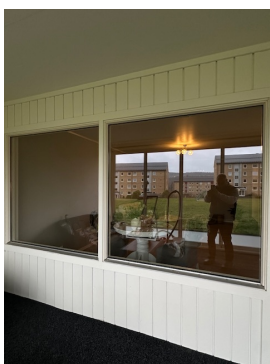
### ! TG 2 Vinduer

Mere enn halvparten av forventet brukstid er oppbrukt på vinduer.

Dette er borettslagets ansvar og kostnader. For å få tilstandsgrad 0 eller 1 må vinduene skiftes ut, men tidspunktet for når dette er nødvendig er vanskelig å si noe om.

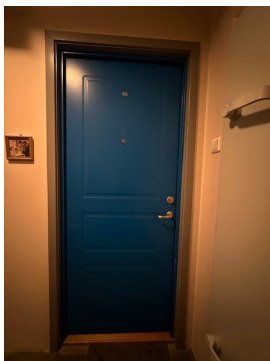
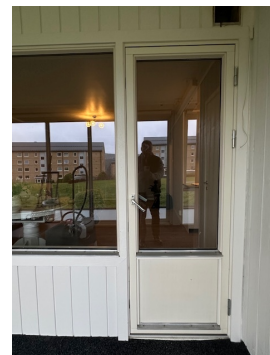
## ! TG 2 Dører

Mer enn halvparten av forventet brukstid er oppbrukt på terrassedør.

For å få tilstandsgrad 0 eller 1 må terrassedøren skiftes ut, men tidspunktet for når dette er nødvendig er vanskelig å si noe om. Det er borettslaget som evt. skifter dører - borettslaget tar også kostnaden.

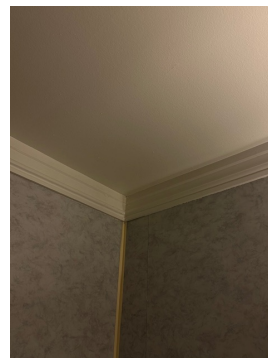
#### ! TG 2 Overflater vegger og himling

Mer enn halvparten av forventet brukstid er oppbrukt på våtromsplater.

Fungerer med dagens tilstand.

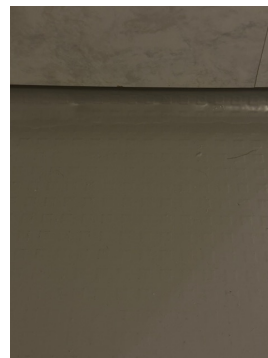
#### ! TG 2 Overflater Gulv

Malt (2025) vinylbelegg m/oppbrett. Høydeforskjell på gulv fra dørterskel til topp slukrist er 60 mm.

Mer enn halvparten av forventet brukstid er oppbrukt på vinylbelegg.

Overvåk tilstanden jevnlig. For å få tilstandsgrad 0 eller 1 må vinylbelegg oppgraderes, med tidspunktet for når dette er nødvendig er vanskelig å si noe om.

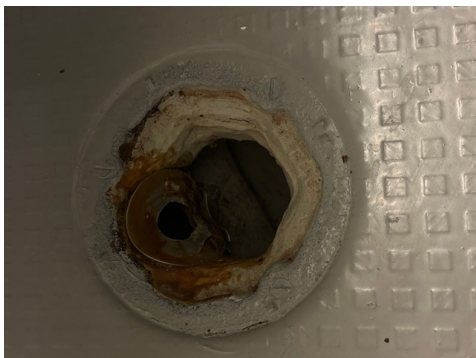
#### ! TG 2 Sluk, membran og tettesjikt

- Mer enn halvparten av forventet brukstid er passert på membranløsningen.
- Mer enn halvparten av forventet brukstid er passert på slukløsningen.

- Sluket må sjekkes og rengjøres jevnlig.
- Overvåk tilstanden jevnlig. For å få tilstandsgrad 0 eller 1 må slukløsningen skiftes ut og sannsynligvis må også membransjiktet skiftes/utbedres. Det er imidlertid vanskelig å si noe om tidspunktet for når dette er nødvendig.

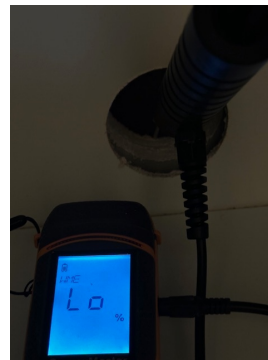
### ! TG 1 Tilliggende konstruksjoner våtrom

Det er boret hull i vegg. Fuktmåling med pigger inne i vegg - mot bad/vaskerom. Det påvises ikke fukt over normalen.
