# Tilstandsrapport

📍 Tømmerveien 32, 1870 ØRJE

# gnr. 91, bnr. 232

Rapportdato: 24.09.2025

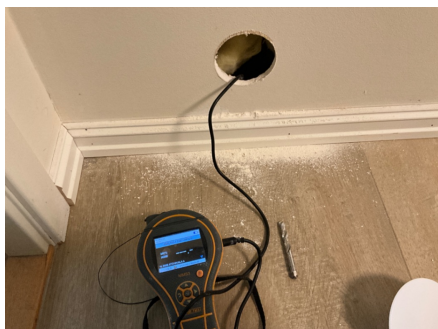
### TG 0 Tilliggende konstruksjoner våtrom

Hulltaking er foretatt, uten å påvise unormale forhold. Hulltaking er foretatt i gang. Fuktkvotemåling (vekt%) i konstruksjonen ble målt til under 6.
