# Tilstandsrapport

Enebolig

Ringduevegen 4 E, 2032 MAURA

Befaringsdato: 16.10.2025

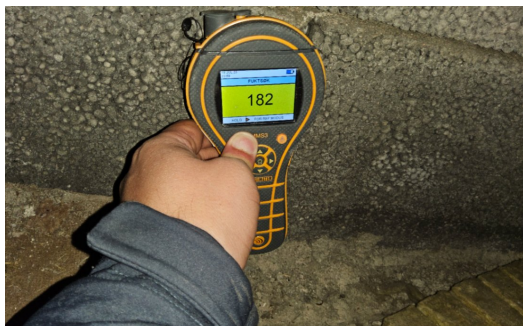
Moderat fuktnivå i krypkjeller regnes som et avvik, da det indikerer utilstrekkelig drenering eller fuktsikring.

Moderat fuktnivå kan over tid føre til økt risiko for mugg- og råteskader, dårligere innelima og skade på trekonstruksjoner. Dette kan redusere levetiden til bjelkelag og andre bygningsdeler i kontakt med krypkjelleren, samt medføre behov for omfattende utbedringer dersom forholdet ikke utbedres.

- Kontroll og eventuell forbedring av drenering rundt bygget
- Fjerning av organisk materiale fra krypkjelleren
- Vurdering av behov for fuktsperre på grunnen

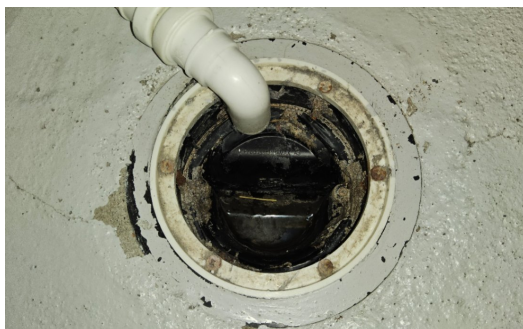
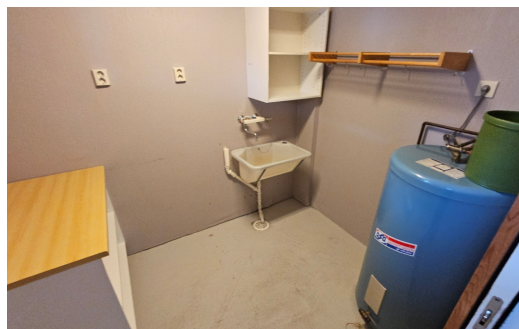
- Våtrommet må totalrenoveres. Alle forhold med tettesjikt, våtsone, sluk m.m. må dokumenteres.
- Manglende oppgradering av våtrommet medfører høy risiko for at konstruksjonene ikke vil tåle vanlig bruk av vann eller lekkasjer. Selv om det er dusjkabinett, er det fortsatt en betydelig risiko for at våtrommets konstruksjoner ikke tåler lekkasjer. Dette kan føre til fuktskader på tilstøtende konstruksjoner.

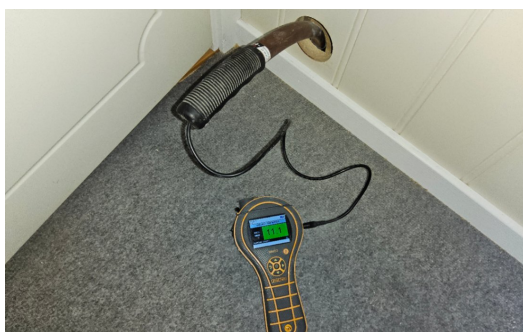
## 1. ETASJE > VASKEROM

Hulltaking er foretatt uten å påvise unormale forhold. Hulltaking er foretatt ved/i soverom. Fuktkvotemåling (vekt%) i konstruksjonen ble målt til 11.

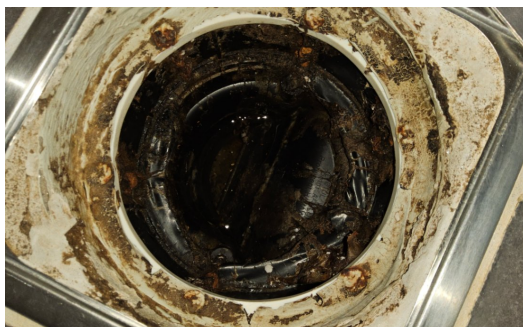
- Manglende oppgradering av våtrommet medfører høy risiko for at konstruksjonene ikke vil tåle vanlig bruk av vann eller lekkasjer. Selv om det er dusjkabinett, er det fortsatt en betydelig risiko for at våtrommets konstruksjoner ikke tåler lekkasjer. Dette kan føre til fuktskader på tilstøtende konstruksjoner.

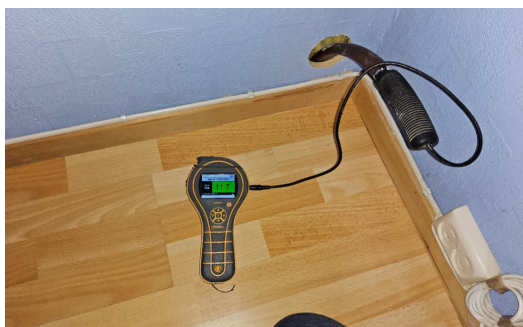
## 1. ETASJE > BAD

Hulltaking er foretatt uten å påvise unormale forhold. Hulltaking er foretatt ved/i soverom. Fuktkvotemåling (vekt%) i konstruksjonen ble målt til 11.

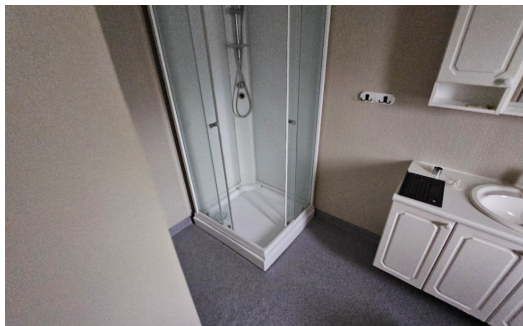
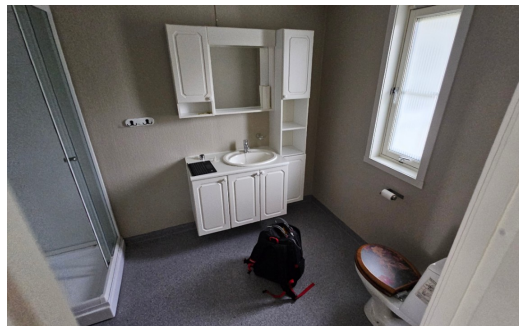
- Våtrommet må totalrenoveres. Alle forhold med tettesjikt, våtsone, sluk m.m. må dokumenteres.
- Manglende oppgradering av våtrommet medfører høy risiko for at konstruksjonene ikke vil tåle vanlig bruk av vann eller lekkasjer. Selv om det er dusjkabinett, er det fortsatt en betydelig risiko for at våtrommets konstruksjoner ikke tåler lekkasjer. Dette kan føre til fuktskader på tilstøtende konstruksjoner.

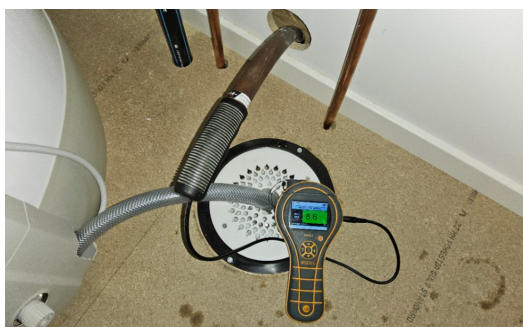
### 1. ETASJE > BAD

Hulltaking er foretatt uten å påvise unormale forhold. Hulltaking er foretatt ved/i bod. Fuktkvotemåling (vekt%) i konstruksjonen ble målt til 8.
