Ringduevegen 4 E, 2032 MAURA

**Frittliggende enebolig med  
godkjent utleiedel - Dobbel  
garasje, to terrasser og fin  
beliggenhet innerst i blindvei!**

| Tilstandsrapport ..... | 43 |

Befaringsdato: 16.10.2025

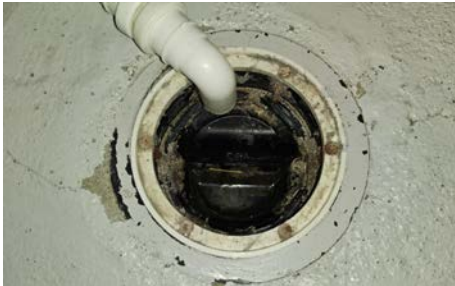
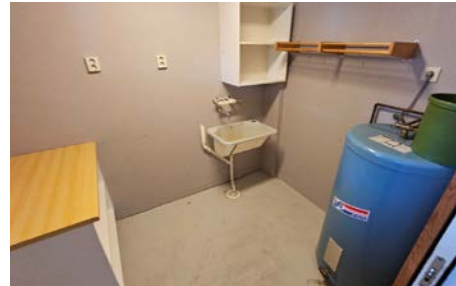
## 1. ETASJE > VASKEROM

- Våtrommet må totalrenoveres. Alle forhold med tettesjikt, våtsone, sluk m.m. må dokumenteres.
- Manglende oppgradering av våtrommet medfører høy risiko for at konstruksjonene ikke vil tåle vanlig bruk av vann eller lekkasjer. Selv om det er dusjkabinett, er det fortsatt en betydelig risiko for at våtrommets konstruksjoner ikke tåler lekkasjer. Dette kan føre til fuktskader på tilstøtende konstruksjoner.

Kostnadsestimat: Over 300 000

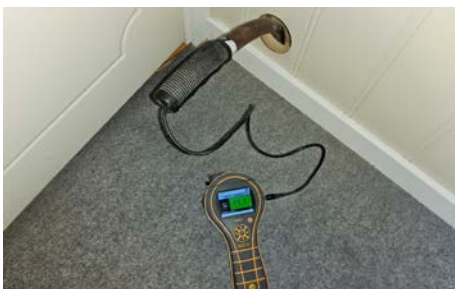
Hulltaking er foretatt uten å påvise unormale forhold. Hulltaking er foretatt ved/i soverom. Fuktkvotemåling (vekt%) i konstruksjonen ble målt til 11.

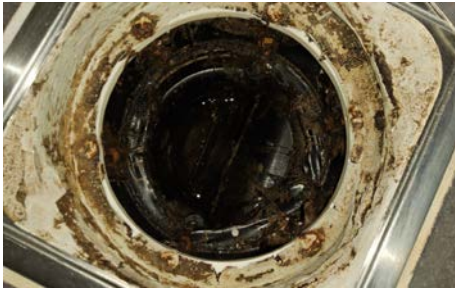
## 1. ETASJE > BAD

- Manglende oppgradering av våtrommet medfører høy risiko for at konstruksjonene ikke vil tåle vanlig bruk av vann eller lekkasjer. Selv om det er dusjkabinett, er det fortsatt en betydelig risiko for at våtrommets konstruksjoner ikke tåler lekkasjer. Dette kan føre til fuktskader på tilstøtende konstruksjoner.

**Kostnadsestimat: Over 300 000**

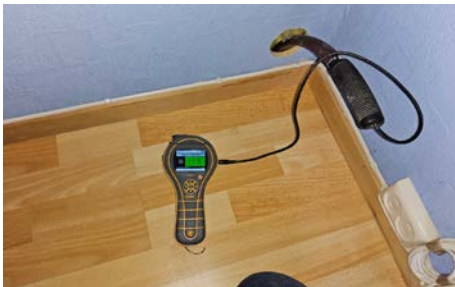
Hulltaking er foretatt uten å påvise unormale forhold. Hulltaking er foretatt ved/i soverom. Fuktkvotemåling (vekt%) i konstruksjonen ble målt til 11.

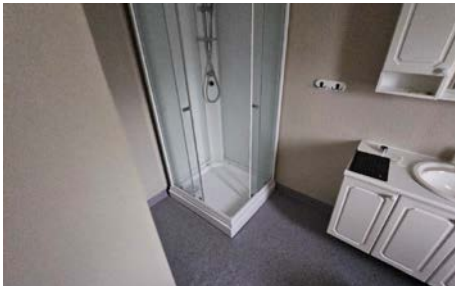
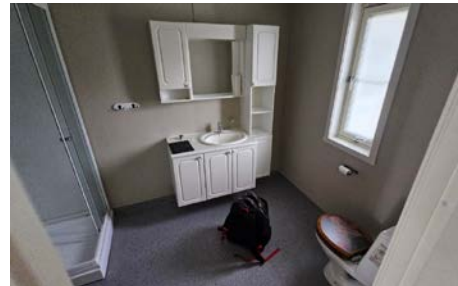
- Våtrommet må totalrenoveres. Alle forhold med tettesjikt, våtsone, sluk m.m. må dokumenteres.
- Manglende oppgradering av våtrommet medfører høy risiko for at konstruksjonene ikke vil tåle vanlig bruk av vann eller lekkasjer. Selv om det er dusjkabinett, er det fortsatt en betydelig risiko for at våtrommets konstruksjoner ikke tåler lekkasjer. Dette kan føre til fuktskader på tilstøtende konstruksjoner.

Kostnadsestimat: Over 300 000

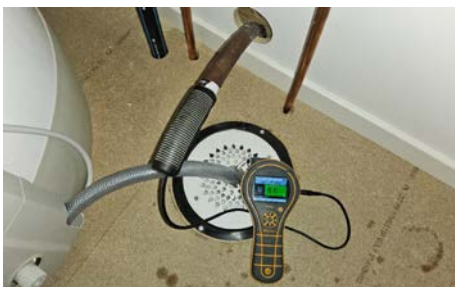
Hulltaking er foretatt uten å påvise unormale forhold. Hulltaking er foretatt ved/i bod. Fuktkvotemåling (vekt%) i konstruksjonen ble målt til 8.
