# Tilstandsrapport

Enebolig

Nordbergsvingen 14 , 1738 BORGENHAUGEN

Befaringsdato: 29.01.2026

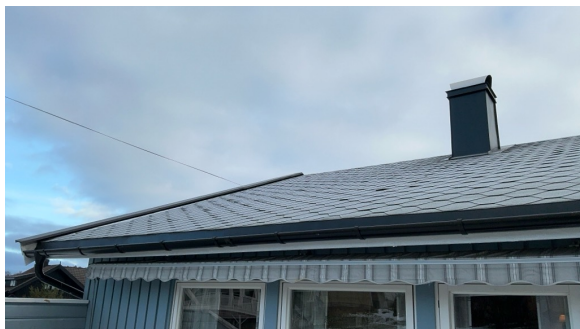
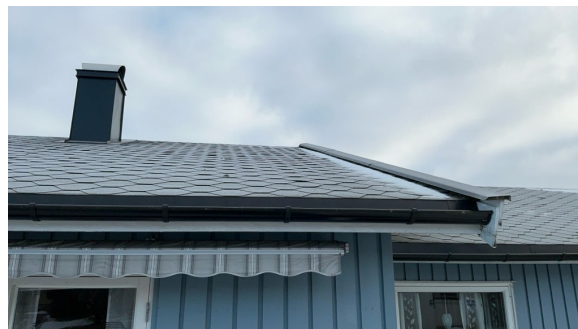
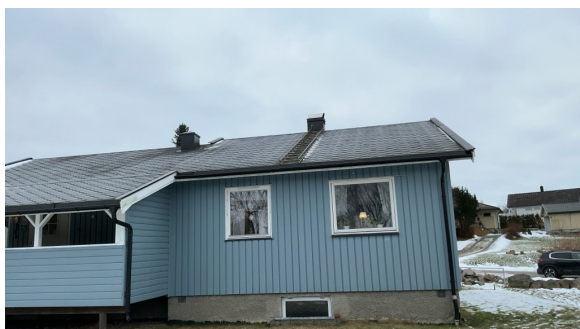
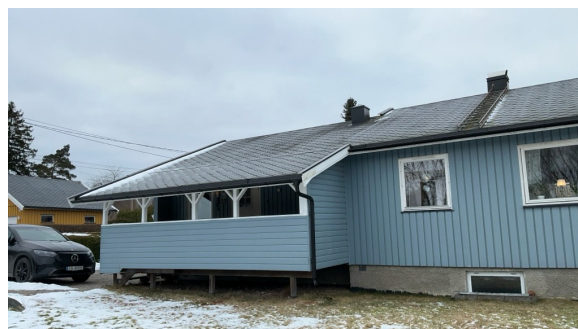
### TG 1 Takteking

Taktekkingen er av pappshingel. Taket er besiktiget fra bakkenivå.

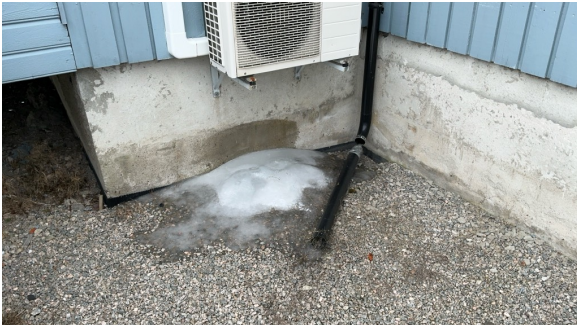
### TG 2 Nedløp og beslag

- Det er ikke tilfredsstillende bortledning av vann fra taknedløp ved grunnmur.

- Det bør lages system for bortledning av vann fra taknedløp ved grunnmur.

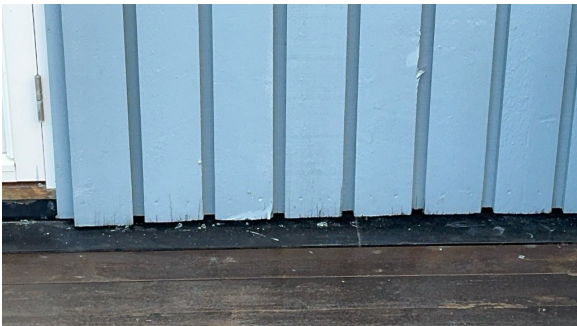
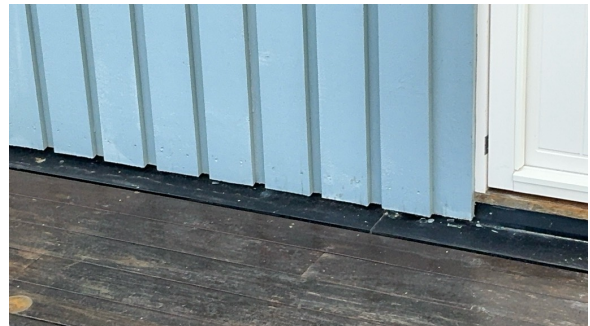
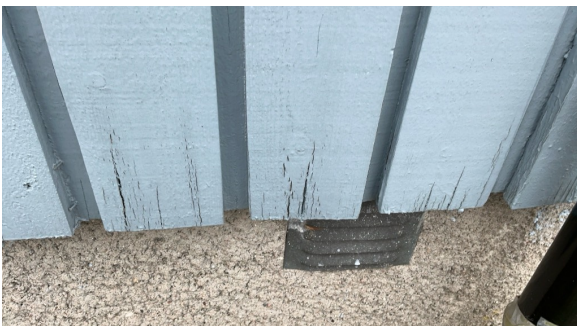
## TG 2 Veggkonstruksjon

- Det er ingen eller liten lufting i nedre kant av kledning mot grunnmur.
- Det er påvist spredte råteskader i bordkledningen.

- Uten tilstrekkelig lufting bak bordkledningen kan fuktighet som trenger inn bak bordene eller gjennom veggen innenfra ikke tørke opp. Dette skaper ideelle forhold for råtesopp og muggvekst.
- Det bør foretas tiltak for å bedre lufting av kledningen.
- Råteskadet trekledning må skiftes ut.

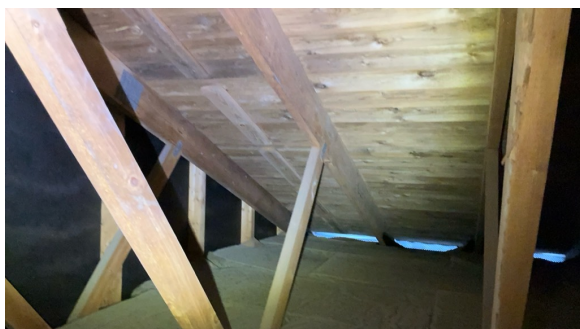
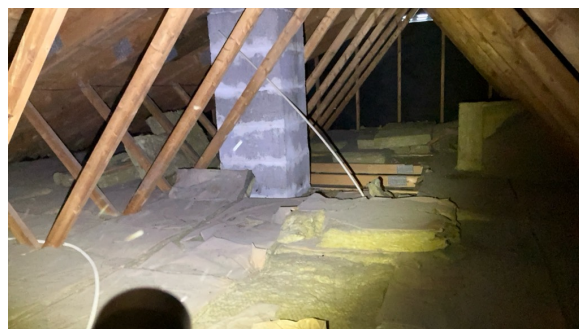
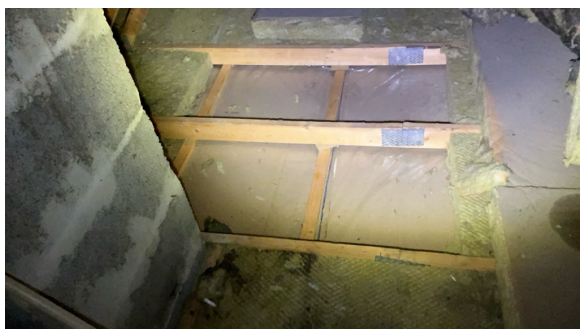
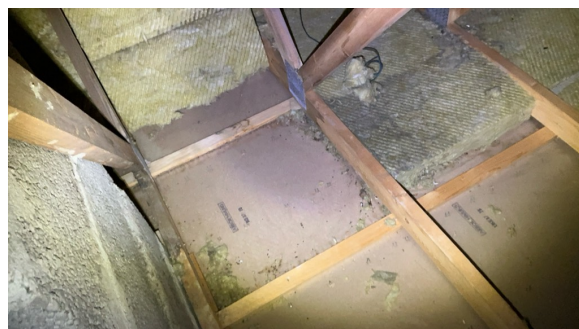
## TG 2 Takkonstruksjon/Loft

- Det er påvist avvik rundt gjennomføringer i takflaten.

Ikke tett ut i overgang tak vegg. Ved vind og regn kan det blåse inn vann.

Det opplyses om tidligere lekkasje rundt pipe. I forbindelse med dette er isolasjon fjernet lokalt. Pipe og tak er senere utbedret, og det er ikke observert pågående lekkasje på befaringsdagen. Isolasjon er imidlertid ikke lagt tilbake.

Det anbefales å sikre tett overgang mellom tak og vegg, herunder kontroll og utbedring av beslag og vindsperre.

Isolasjon bør legges tilbake og tilpasses korrekt. Forholdet bør vurderes og utbedres av fagkyndig.

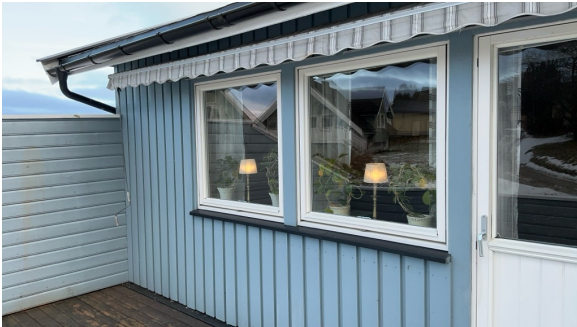
## TG 2 Vinduer

- Det er påvist at enkelte vinduer er vanskelig å åpne/lukke.
- Karmene i vinduer er slitte og det er sprekker i trevirket.

Vindu på soverom med skyvedører er vanskelig å lukke.

- Det må påregnes noe vedlikehold og at enkelte vinduer må skiftes ut.

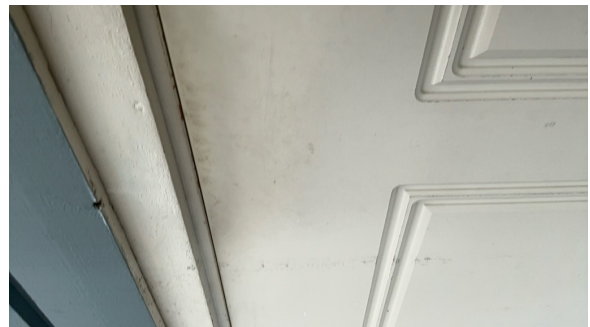
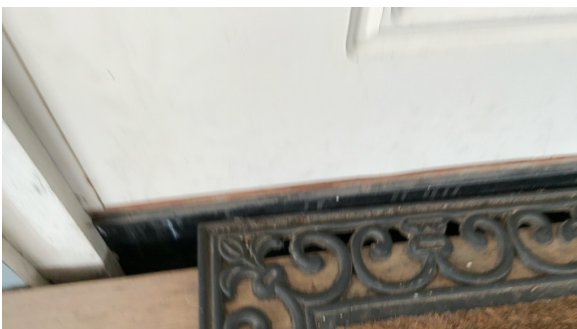
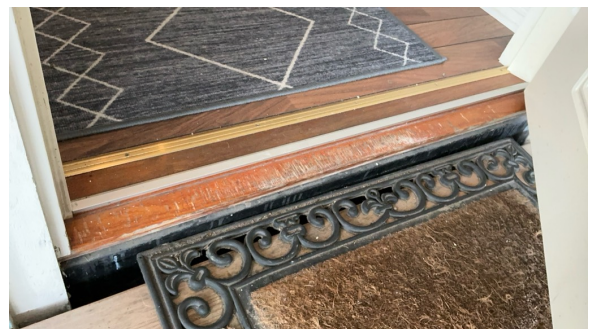
## TG 2 Dører

- Karmene i dører er værslitte utvendig og det er sprekker i treverket.

- Det må foretas lokal utbedring.

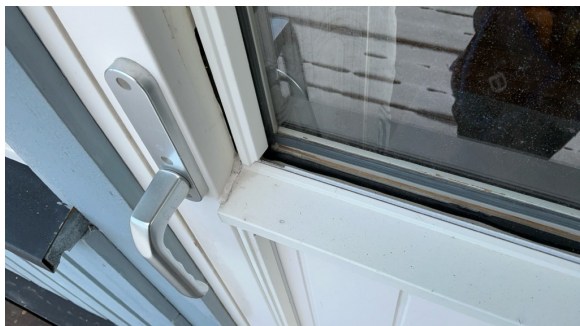
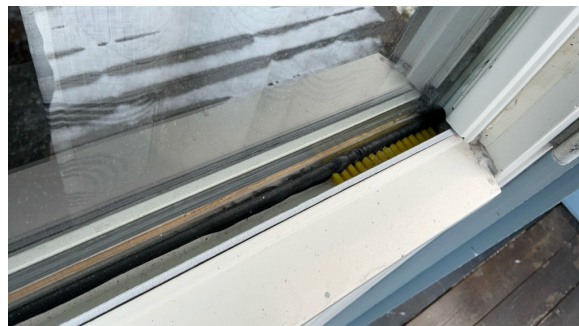
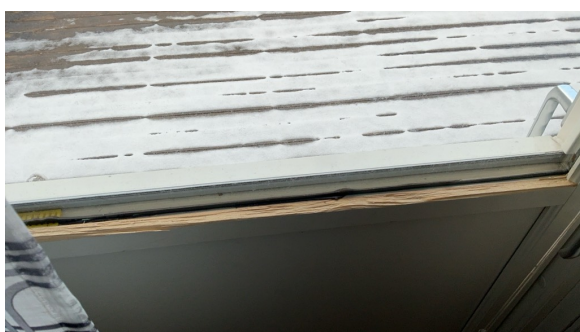
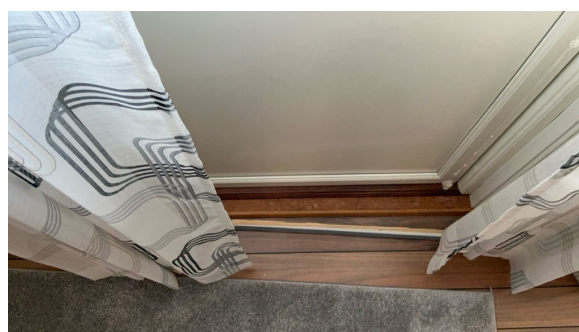
## TG 3 Verandadør

- Karmene i dører er værslitte utvendig og det er sprekker i treverket.

**Kostnadsestimat: Under 20 000**

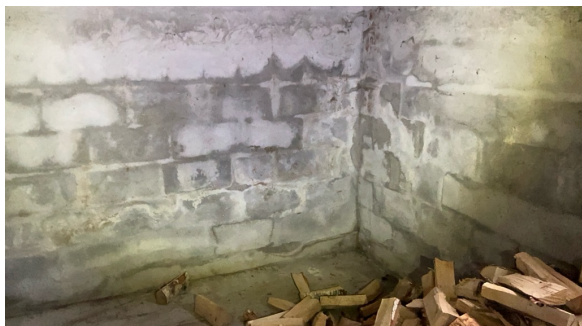
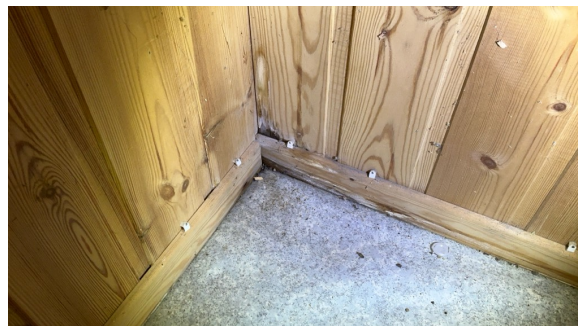
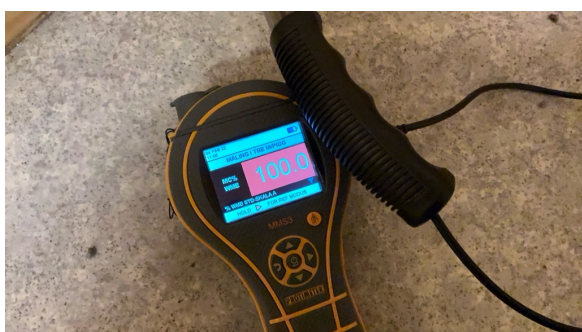
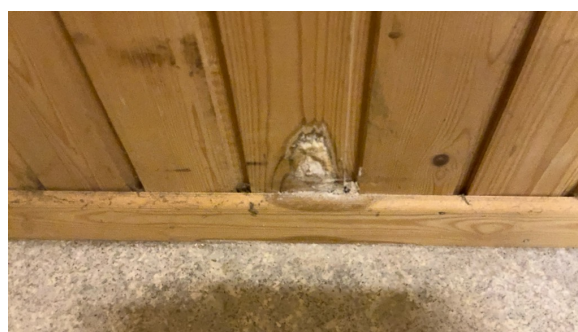
- Det er gjennom målinger påvist høyt fuktnivå i trevegger i underetg./kjeller, det er derfor ikke foretatt hulltaking
- Det er påvist fuktighet i oppforet tregulv i underetg./kjeller, og det er derfor ikke foretatt hulltaking.
- Det er påvist indikasjoner på noe fuktgjennomtrenging i kjellergulv.
- Det er påvist indikasjoner på noe fuktgjennomtrenging inn i kjellermur.

Det er påvist soppskader.

Soppskader.

- Påviste skader må utbedres.

Det er viktig å ha mest mulig åpne mur konstruksjoner, samt at ting og gjenstander som kan ta skade bør ikke lagres i direkte kontakt med underlaget. For å lukke avvik må alt av treverk i kjeller fjernes og utvendig fuktsikring og isolering bør gjøres, om kjeller skal innredes igjen. Bør drenere uansett.

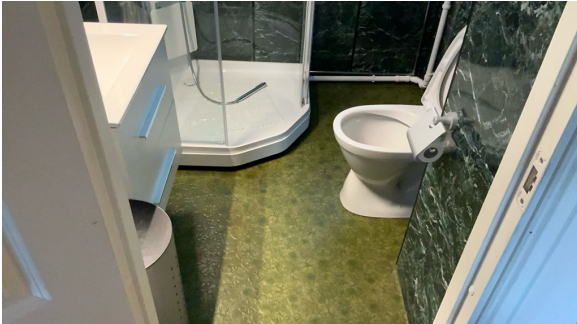
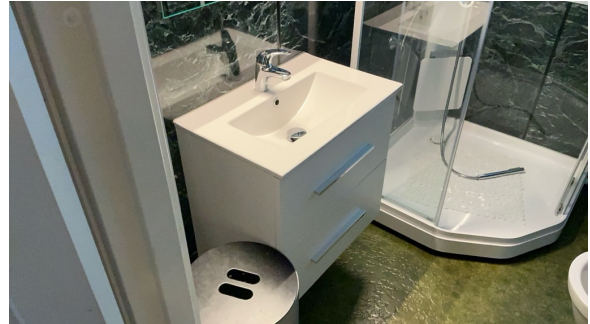
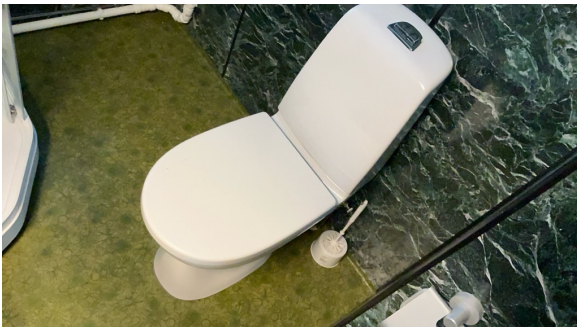
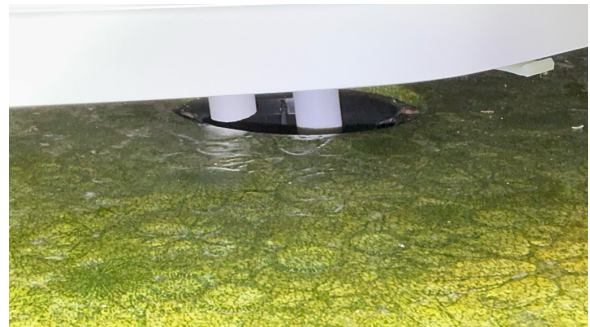
### 1. ETASJE > BAD

- Manglende oppgradering av våtrommet medfører høy risiko for at konstruksjonene ikke vil tåle vanlig bruk av vann eller lekkasjer. Selv om det er dusjkabinett, er det fortsatt en betydelig risiko for at våtrommets konstruksjoner ikke tåler lekkasjer. Dette kan føre til fuktskader på tilstøtende konstruksjoner.

**Kostnadsestimat: 200 000 - 500 000**

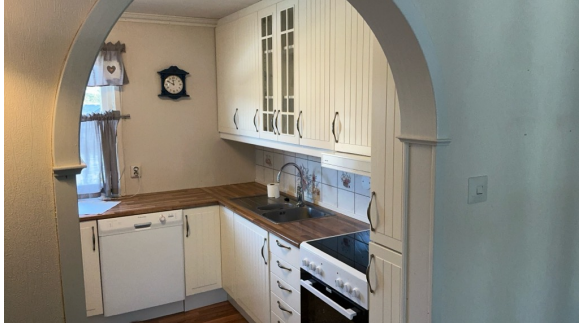
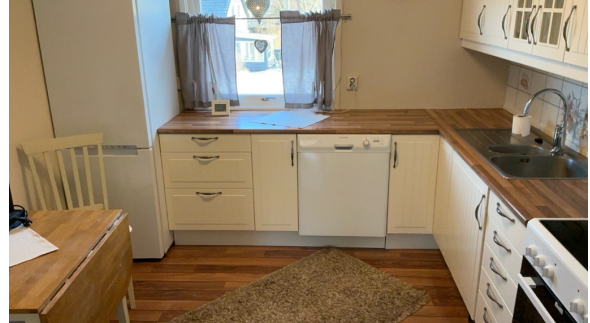
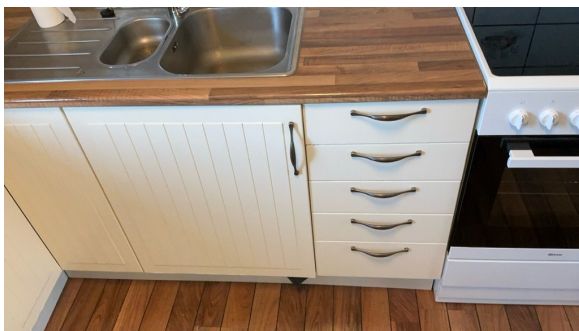
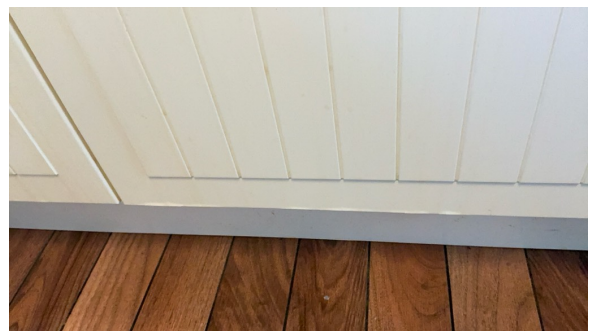
### 1. ETASJE > KJØKKEN

- Det er påvist skader på overflater/kjøkkeninnredning utover normal slitasjegrad.

- Det må påregnes lokal utbedring/utskiftning.

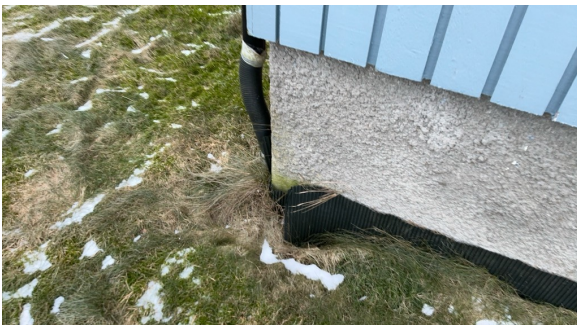
## TG 2 Terrenghold

Sintef byggforsk anbefaler 1:50 fall 3 meter bort fra husets grunnmur. Det anbefales å gjøre terreng justeringer.

- Det bør foretas terrengjusteringer.

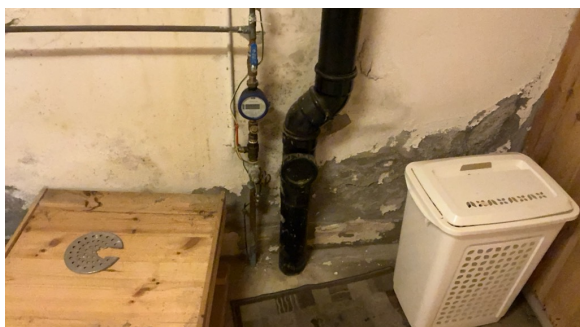
## TG 2 Utvendige vann- og avløpsledninger

- Det er ikke behov for utbedringstiltak siden anlegget fungerer i dag, men ut ifra alder kan skader plutselig oppstå på eldre anlegg.

Gamle vann- og avløpsrør har høy risiko for lekkasjer, tilbakeslag og dårlig vannkvalitet. Skader er ofte ikke forsikret, og det kan bli svært kostbart å vente for lenge med å bytte dem.
