Tilstandsrapport

Boligbygg med flere boenheter
-

Ringvegen 1, 6600 SUNNDALSØRA
-

Rapportdato: 16.09.2024

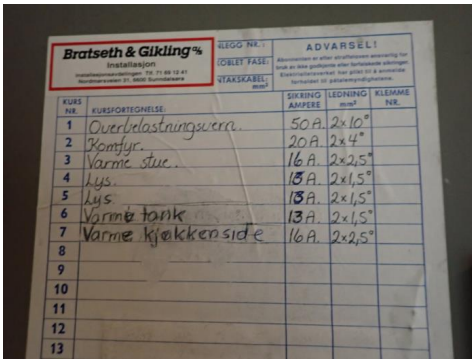
Elektrisk anlegg

Takstmann er ikke EL fagmann og deler av anlegget er skjult. På generelt grunnlag anbefaler DSB(Direktoratet for Sikkerhet- og Beredskap) kontroll av EL anlegg hvert 5. år. Kostnadsestimat i rapporten her, er for en EL-kontroll og hensyntar ikke eventuelle fremtidige påkostninger for utbedring av eventuelle avvik.
