**Fritidseigedom**  
**Sandfjellsvegen 145**  
**5708 Voss**

#### Boligens tekniske tilstand:

**Utført av:**  
Takstmann  
**Bjørnar Helland**  
Dato: 01/05/2025

**VERDIBYGG<sup>AS</sup>**  
BYGG OG TAKSERING

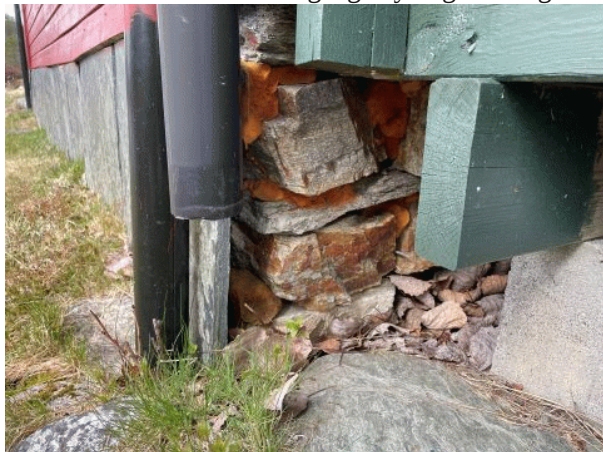
### TG 2 1.1 Byggegrunn, fundamenter, grunnmur, drenering og sikring mot vann og fuktighet

Bygningsdelen er som venta ift. alder. Riss, sprekker og steinreir i betong. Eldre grunnmur av gråstein er skjult av skiferheller, og nærare undersøkelse vert difor anbefalt. Avvik utover det som er nevnt kan forekoma. Skeivheiter og sig i gråsteinsmur er registrert.

**Merknader:** Skeivheiter og sig i synleg del av gråsteinsmur.
