Tilstandsrapport

Tomannsbolig

Sætrefjellet 33A , 5265 YTRE ARNA

Oppdragsnr.: 20489-2372

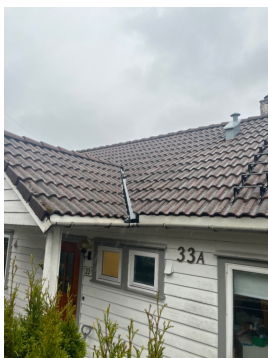
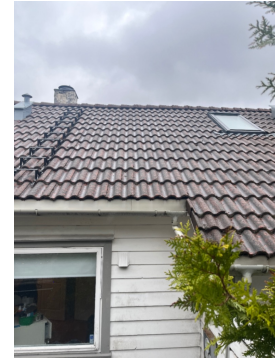
TC 2 Nedløp og beslag

- Det mangler snøfangere på hele eller deler av taket, men det var ikke krav om dette på byggemeldingstidspunktet.
- Mer enn halvparten av forventet brukstid er passert på renner/nedløp/beslag.
- Det er avvik:

Jevnlig tilsyn anbefales, oppgradering må påregnes på sikt.

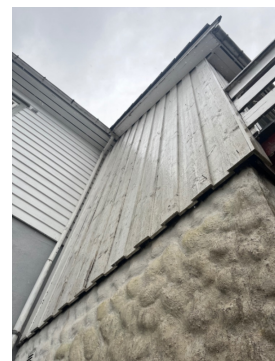
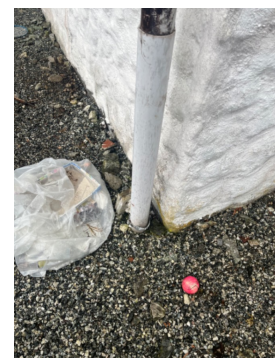
TC 2 Veggkonstruksjon

- Det er påvist spredte råteskader i bordkledningen.
- Det er avvik:

Noe lokal slitasje og sprekker i mur og treverk registrert.

Jevnlig tilsyn anbefales, vedlikehold og oppgradering må påregnes

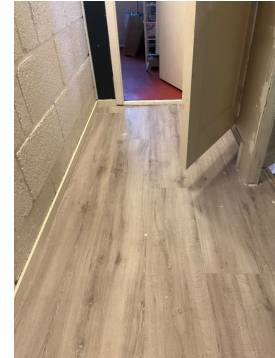
🚩 TG 2 Etasjeskille/gulv mot grunn

- Det er målt høydeforskjell på mellom 15-30 mm gjennom hele rommet. Tilstandsgrad 2 gis med bakgrunn i standardens krav til godkjente måleavvik.

Fungerer med dette avvik, ved oppgradering anbefales avretting

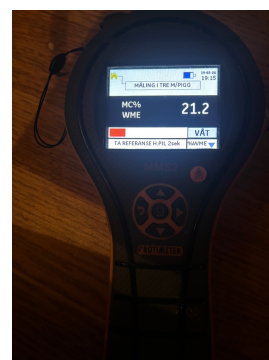
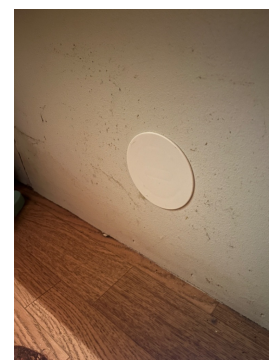
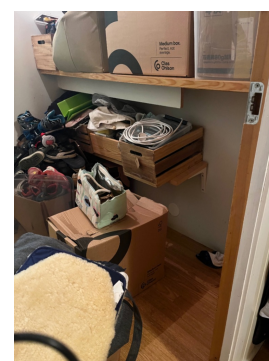
TG 2 Rom Under Terreng

Det er foretatt fuktmåling i tidligere hulltaking med forhøyede verdier.

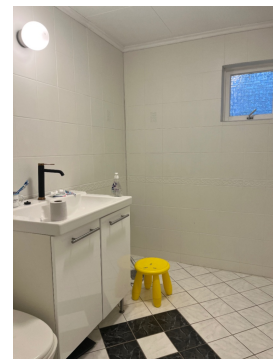
TC 2 Overflater vegger og himling

- Det er vindu/dør med ikke fuktbestandige materialer i våtsonen (ved vask, dusj, badekar, osv.), løsningen eller byggematerialet er uegnet.
- Det er avvik:

Jevnlig tilsyn anbefales, oppgradering må påregnes på sikt

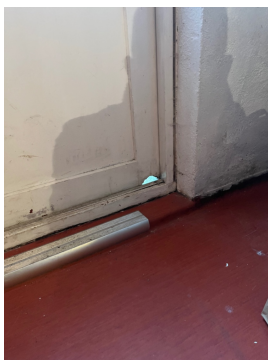
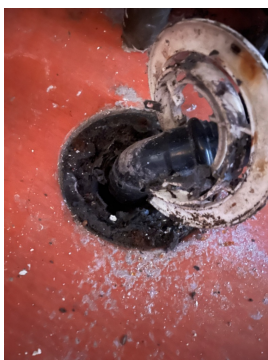
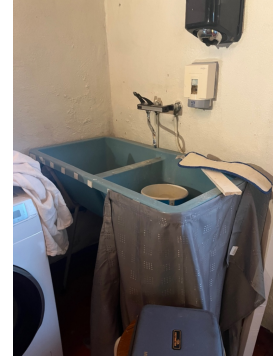
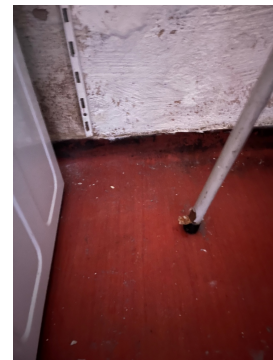
TG 2 Tilliggende konstruksjoner våtrom

Det er ikke foretatt hulltaking grunnet konstruksjon. Det er målt forhøyet fuktverdi i nær konstruksjon.

Det er målt fuktverdier i tilstøtende vegg i øvre sjikt.

jevnlig tilsyn anbefales, tiltak kan ikke utelukkes

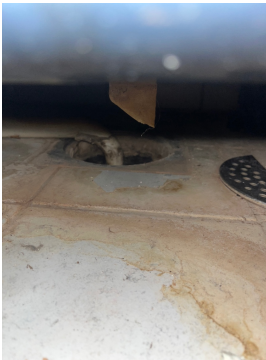
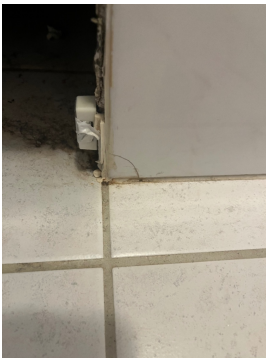
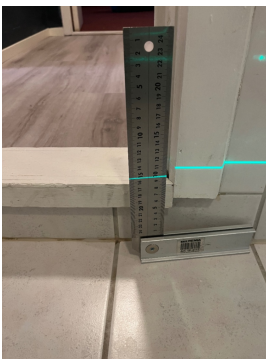
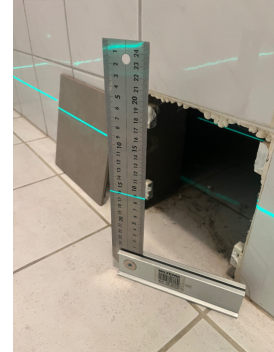
TG 2 Tilliggende konstruksjoner våtrom

- Hulltaking er foretatt og det er påvist avvik i konstruksjonen.

Noe forhøyet fuktverdi i hulltaking

Jevnlig tilsyn anbefales.
