Tilstandsrapport

Enebolig

Stemmenveien 32, 3750 DRANGEDAL

Oppdragsnr.: 15711-1653

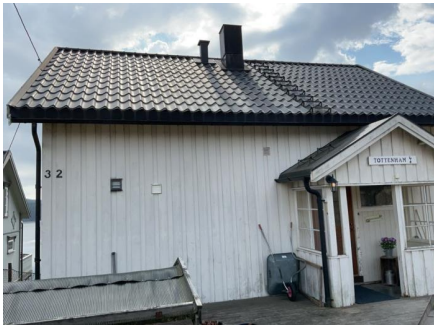
Nedløp og beslag

Takrenner og nedløp av plastbelagt stål.

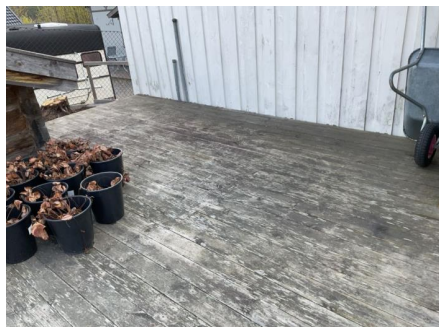
TG 1 **Balkonger, terrasser og rom under balkonger - 2**

Det er nyere terrasse i trekonstruksjon.

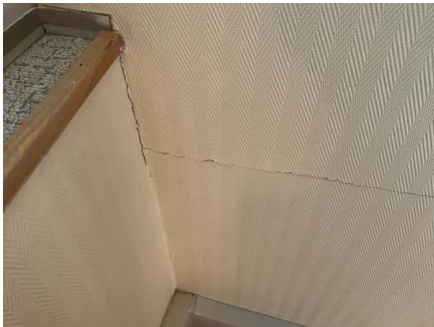
TG 2 Etasjeskille/gulv mot grunn

Etasjeskillere er trebjelkelag. Gulv på grunn er av betong.

- Målt høydeforskjell på mellom 10 - 20 mm innenfor en lengde på 2 meter. Tilstandsgrad 2 gis med bakgrunn i standardens krav til godkjente måleavvik.

- For å få tilstandsgrad 0 eller 1 må høydeforskjeller rettes opp. Det vil imidlertid sjelden være økonomisk rasjonelt som et enkeltstående tiltak i en bolig som dette. Dersom boligen en gang skal renoveres, kan man vurdere slike tiltak.

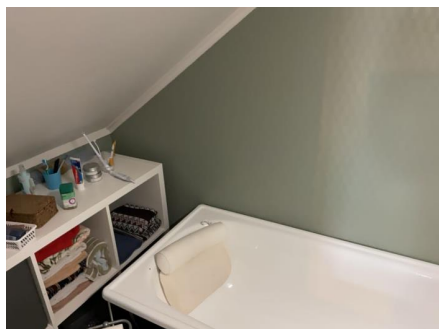
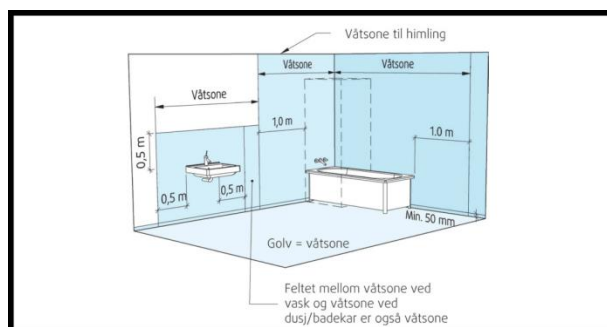
2. ETASJE > BAD

! TG 3 Overflater Gulv

Våtrommet fungerer med dette avviket. Det må foretas utbedringer for å lukke avviket.

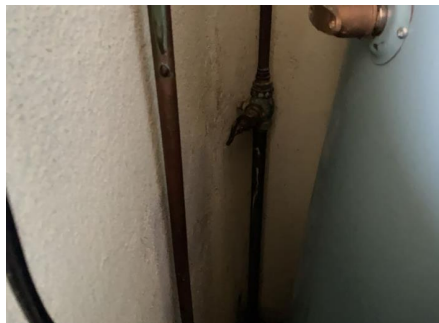
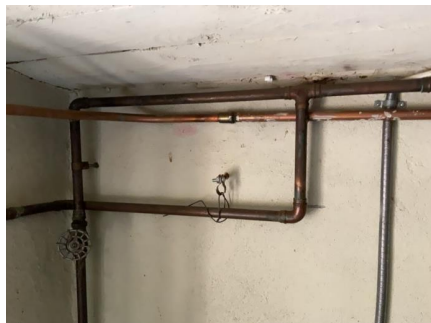
! TG 2 Avløpsrør

Det er avløpsrør av plast og støpejern.

Eldre avløpsrør av støpejern er ofte utsatt for groing og rust.

- Det er ikke behov for utbedringstiltak siden anlegget fungerer i dag, men ut ifra alder kan skader plutselig oppstå på eldre anlegg.

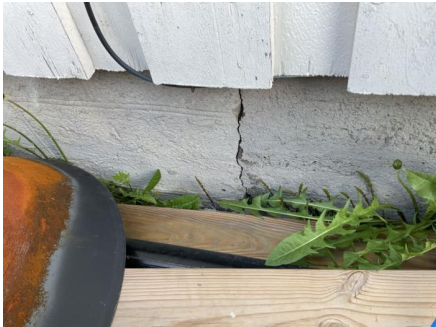
TG2 Forstøtningsmurer

Det er støttemurer av betong.

- Det er påvist mindre sprekker og/eller skjevheter i muren.

Skjevheter og sprekker krever ingen umiddelbare tiltak. Ved en eventuell forverring kan det bli nødvendig med tiltak.
