Salgsobjekt: Enebolig
Eierform: Eiet
Byggeår: 1923
BRA-i/BRA Total: 135/135 m²
Tomtstr.: 506.4 m²
Soverom: 3
Antall rom: 5
Gnr./bnr. Gnr. 32, bnr. 361

Sentrumsnær enebolig med garasje, gode solforhold og utsikt til Tøke!

Tilstandsrapport

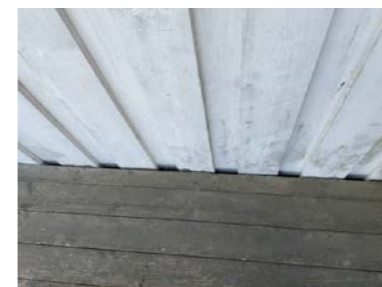
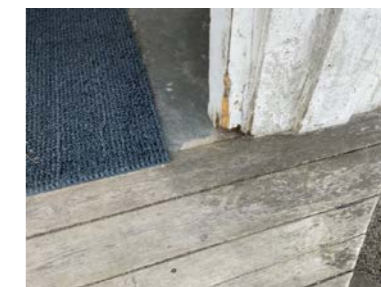
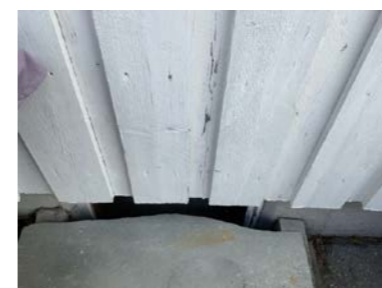
Deler av kledningen er malingsslitt og har tørkesprekker.
Terrassedekker er avsluttet nær kledningen.

Det er ikke behov for umiddelbare tiltak, utover normalt, løpende vedlikehold.
Det bør lages større avstand mellom terrassedekker og kledning.

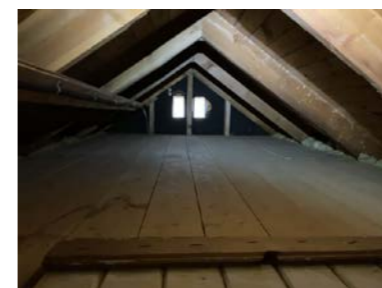
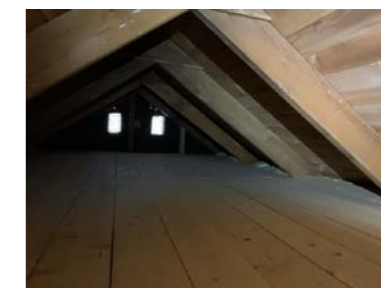
TO 2 Vinduer

- Karmene i vinduer er slitte og det er sprekker i trevirket.

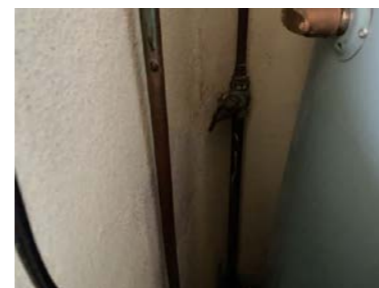
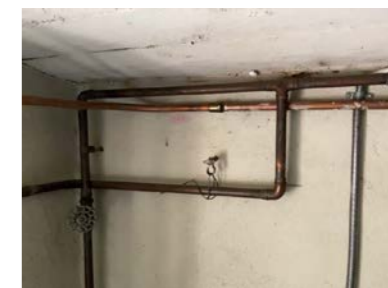
TG 2 Avløpsrør

Det er avløpsrør av plast og støpejern.

Eldre avløpsrør av støpejern er ofte utsatt for groing og rust.

- Det er ikke behov for utbedringstiltak siden anlegget fungerer i dag, men ut ifra alder kan skader plutselig oppstå på eldre anlegg.

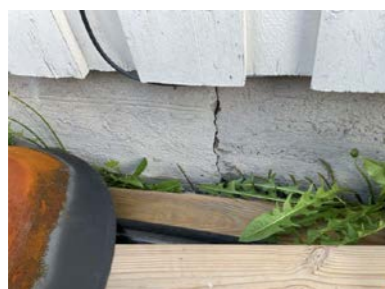
TO 2 Forstøtningsmurer

Det er støttemurer av betong.

- Det er påvist mindre sprekker og/eller skjevheter i muren.

Skjevheter og sprekker krever ingen umiddelbare tiltak. Ved en eventuell forverring kan det bli nødvendig med tiltak.
