# Tilstandsrapport

Hel tomannsbolig

Forsbakkveien 6, 8613 MO I RANA

Befaringsdato: 30.04.2025

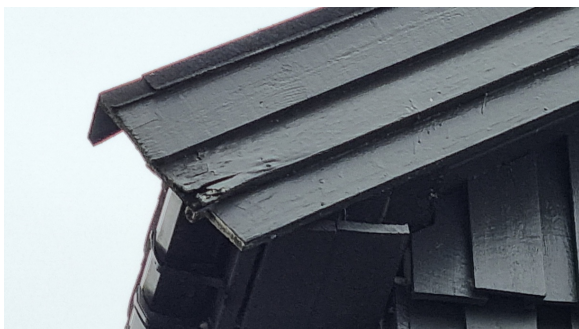
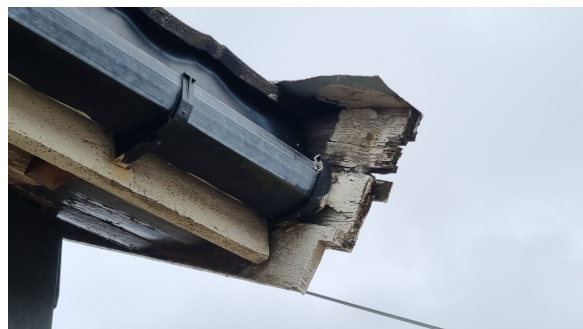
Råteskader i vindskibord.  
Det ble ikke registrert noe visuelle skader i taktekket ved befaring, men det kan være svekkelser i innfestning og lekter.

Råteskader i vindskibord.

- Overvåk tilstanden jevnlig. For å få tilstandsgrad 0 eller 1 må tekkingen skiftes ut, men tidspunktet for når dette er nødvendig er vanskelig å si noe om.
- Tidspunkt for utskiftning av takteking nærmer seg.

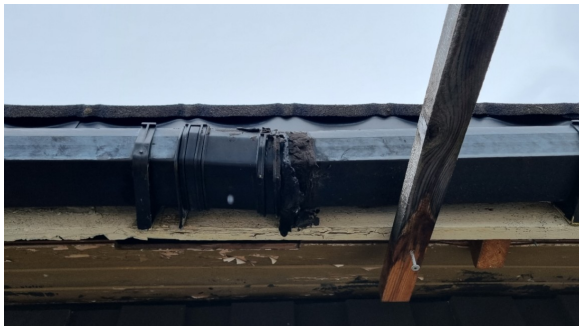
Utettheter i renne.

Utskifting av renner og nedløp på hovedtaket bør påregnes i nær fremtid.  
Overvåk tilstanden.

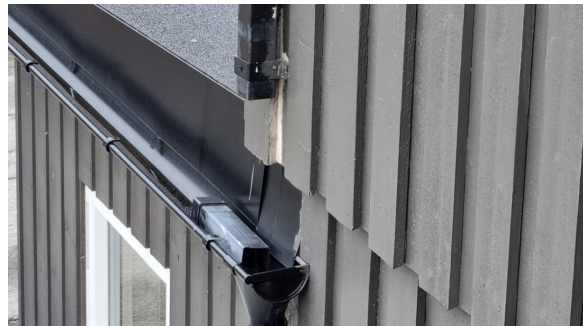
Nedløp er ikke tilfredsstillende til renne.

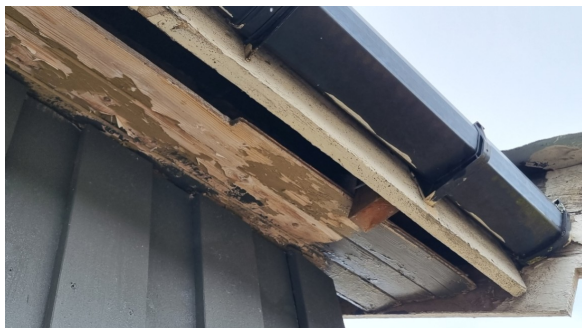
Raft mot sørvest.

Rafter bør gjenoppbygges med nye bord og insektsnetting. Nåværende eier har observert insekt (bier) ved raft.

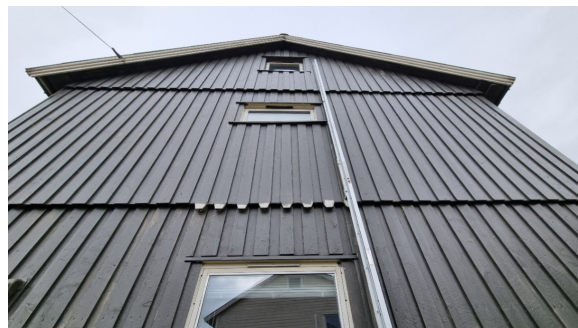
Deler av kledning på fasade sørøst er ikke ferdigkappet

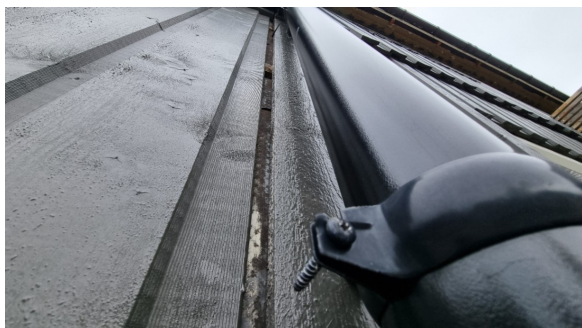
Glippe/utettheter i overgang opprinnelige del og tilbygget del.

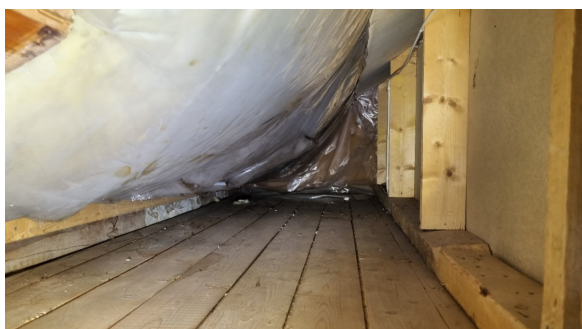
Bilde fra knekott. Stedvis tegn til misfarging på synlig isolasjon.

- Det må gjennomføres ytterligere undersøkelser.

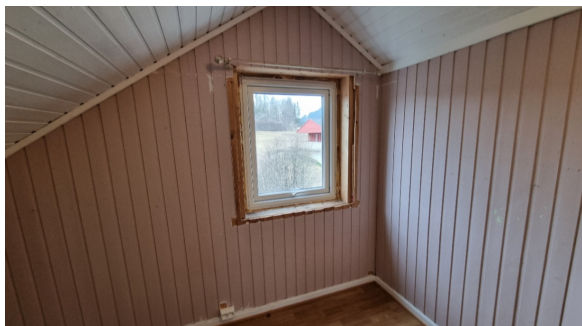
Manglende utforing og listverk på vindu av nyere dato i loftsetasjen.

Tiltak for å lukke avvik bør påregnes. Dette er vanskelig å kostnadsestimere.

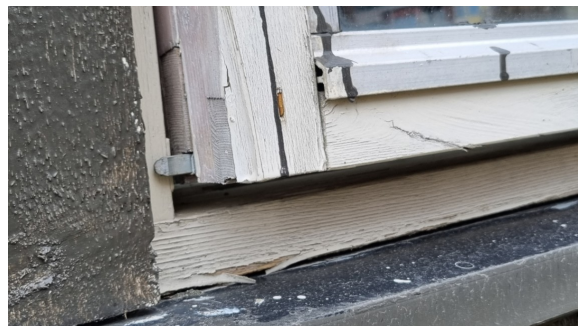
Vinduer av eldre dato har svekkelser.

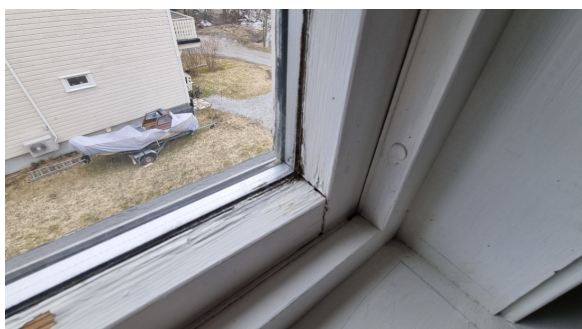
Malingsavflassing.

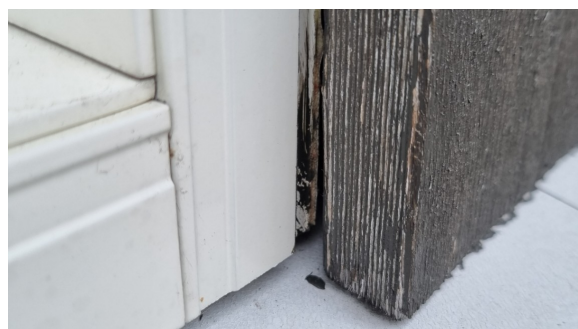
Utettheter i overgang vindu og utvendig omramming ved stuevinduer i 2. etasje.

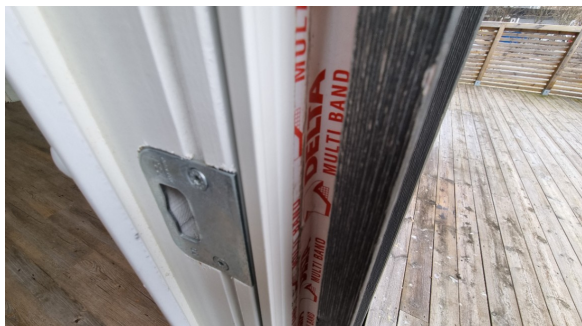
- Det er påvist avvik rundt innsetningsdetaljer.

Gjenstående utvendige arbeider ved terrassedører i 2. etasje.

- Det bør gjøres tiltak for å lukke avviket.

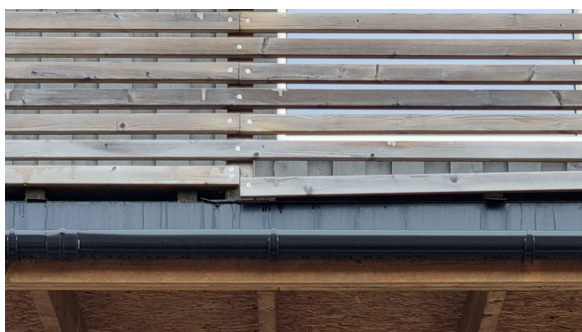
Ett av spilebordene på rekkverket i 2. etasje er ikke tilfredsstillende festet.

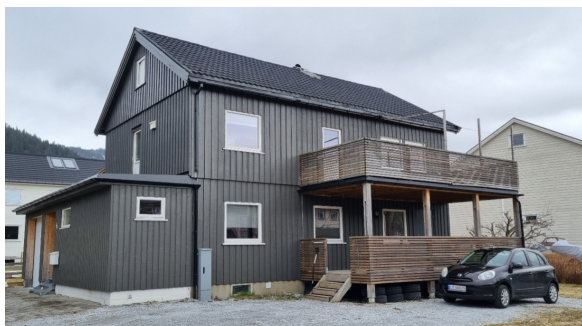
Terrasser er oppført utenfor fasade sørvest.

Terrassene bør byggemeldes/ søkes om godkjenning.

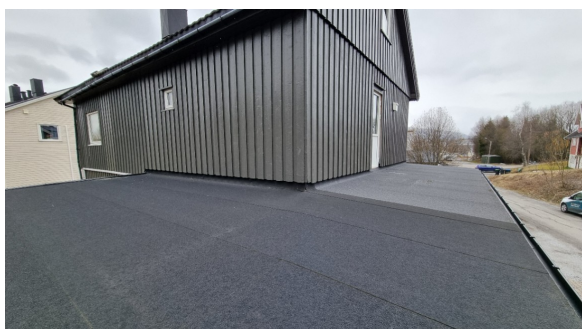
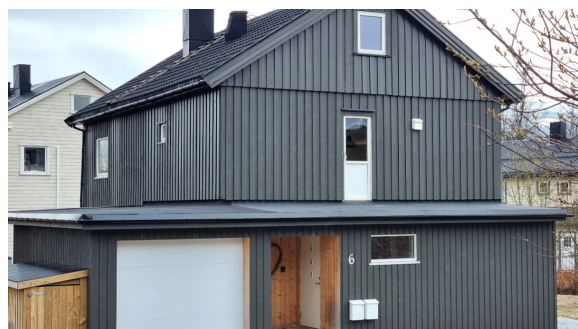
I følge godkjente bygningstegninger fra 1975 var det tenkt en takterrasse over inngangspartiet med rekkverk. På grunn av adkomsten ut på "takterrassen" og manglende rekkverk gis det her tilstandsgrad 3 (TG3) mht. fare for fallskader.

Takterrassen er oppført utenfor fasade nordvest og nordøst

Takterrasse over garasje og inngangspartiet.

- Rekkverk må monteres for å lukke avviket.

Hvis taket ikke skal benyttes som terrasse, må terrassedøren låses/blokkeres for å unngå at noen kan gå ut på taket mht. potensielle fallskader.

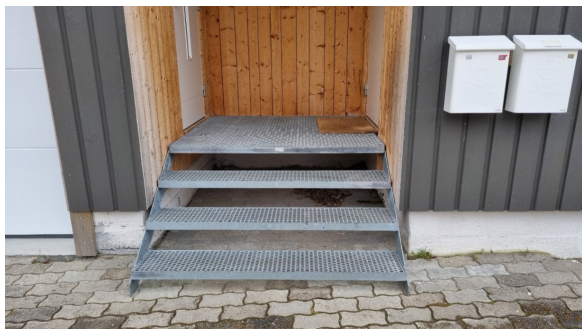
Trapp foran inngangsdøren til hovedboligen.

- Rekkverk må monteres for å lukke avviket.

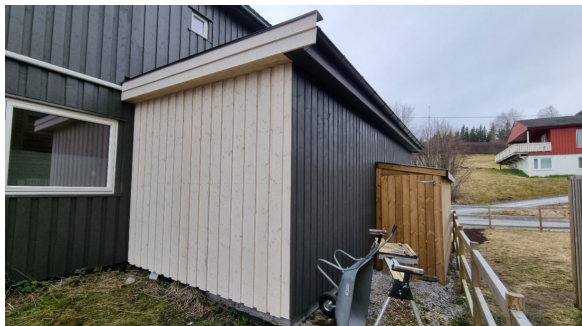
Bakveggen mangler overflatebehandling

Tiltak for å lukke avvik bør påregnes.

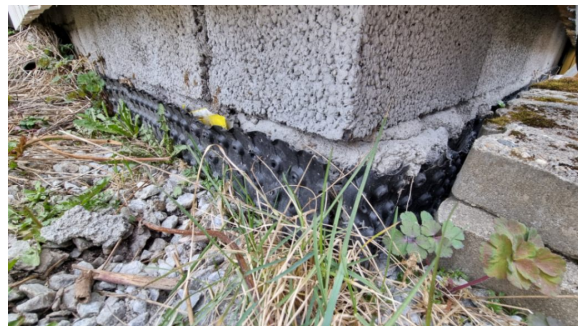
Grunnmurer er ikke utvendig pusset. Synlig grunnmursplast her er lagt feil vei.

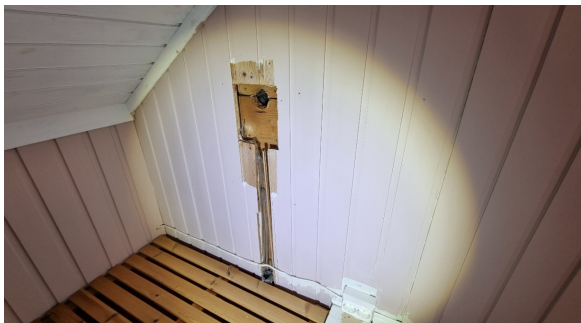
Spor etter opprinnelige el-inntak i loftsetasjen.

Oppgraderinger/utskiftninger/ferdigstilling av enkelte overflater bør påregnes.

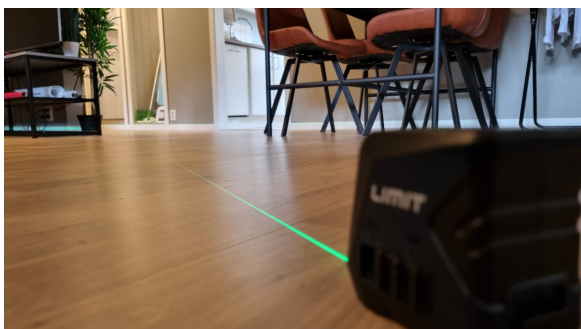
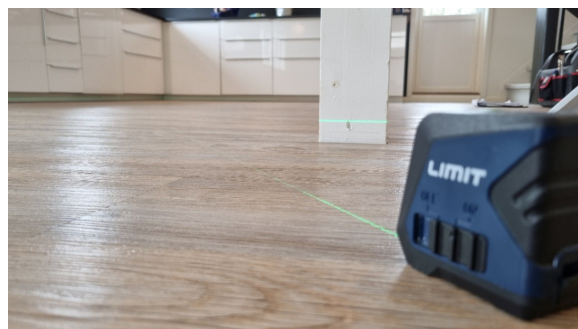
- Målt høydeforskjell på over 20 mm innenfor en lengde på 2 meter. Tilstandsgrad 3 gis med bakgrunn i standardens krav til godkjente måleavvik.
- Målt høydeforskjell på over 30 mm gjennom hele rommet. Tilstandsgrad 3 gis med bakgrunn i standardens krav til godkjente måleavvik.

- Største målte planavvik i 1. etasje/leilighet målt i stue innenfor en diameter av 2 meter er ca. 21 mm, og største målte planavvik i hele stuerommet er ca. 39 mm. Også i det minste soverommet var avviket hhv. 15 og 21 mm.
- Største målte planavvik i 2. etasje målt i stue innenfor en diameter av 2 meter er ca. 15 mm, og største målte planavvik i hele stuerommet er ca. 27 mm. Det ble også målt i soverommet men her var det tilfredsstillende.
- Største målte planavvik i loftsetasje målt i loftsstuen innenfor en diameter av 2 meter er ca. 32 mm, og største målte planavvik i hele loftsstuerommet er ca. 35 mm.

Alle nevnte avvik er mer enn hva NS 3600 tillater av toleranseavvik.

Kontroll av skjevheter med krysslaser, her fra leiligheten i 1. etasje.

Kontroll av skjevheter med krysslaser, her fra 2. etasje.

Bygningsdelen virker å fungere godt med dagens tilstand, og registrert avvik er relativt normalt alder tatt i betraktning. Oppretting av gulv anses av takstmannen ikke som nødvendig (relatert til boligens alder) men ved oppussing kan likevel dette vurderes. TG3 gis med bakgrunn i standardens strenge krav til planavvik/skjevheter.

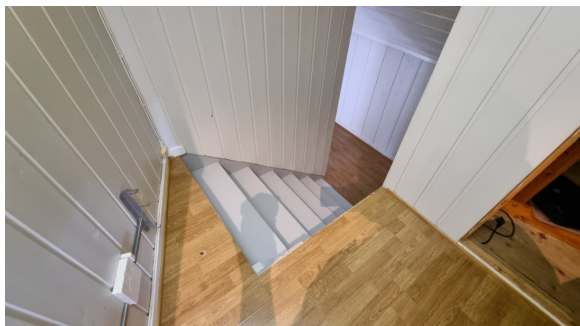
Manglende rekkverk i loftsetasjen.

- Rekkverk må monteres for å lukke avviket.
- Håndløper bør monteres, men det var ikke krav på byggetidspunktet.

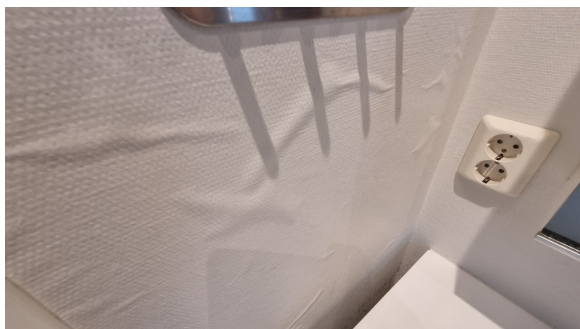
- Det er vindu/dør med ikke fuktbestandige materialer i våtsonen (ved vask, dusj, badekar, osv.), løsningen eller byggematerialet er uegnet

Tapet er ikke tilfredsstillende festet til underlaget.

Det bemerkes at våtrommet fungerer med disse avvikende så lenge det benyttes dusjkabinett, skal det dusjes direkte på overflatene må det gjøres tiltak.

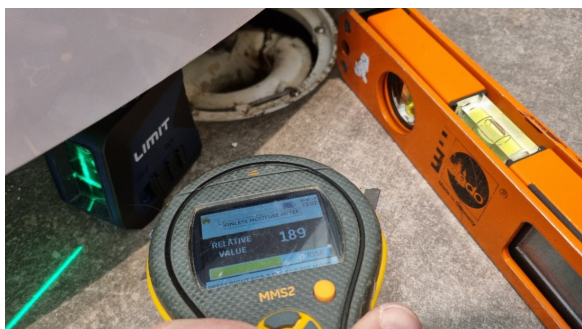
- Det er mulighet for at det kan forekomme vannlekkasje på våtrommet hvor vann ikke vil gå til sluk.
- Det er påvist avvik i fallforhold til sluk i forhold til krav i forskrift på byggetidspunktet.

Det ble fuktmålt ved befaring, ingen unormale fuktverdier ble registrert.

Fuktmåling og kontroll av fall mot sluk.

For å få tilstandsgrad 0 eller 1 må gulvet bygges om for å få riktig fall mot sluk. Dette vil imidlertid sjelden være økonomisk rasjonelt som et enkeltstående tiltak. Ved en eventuell renovering bør man påse at badet bygges med riktig/tilfredsstillende fall mot sluk.

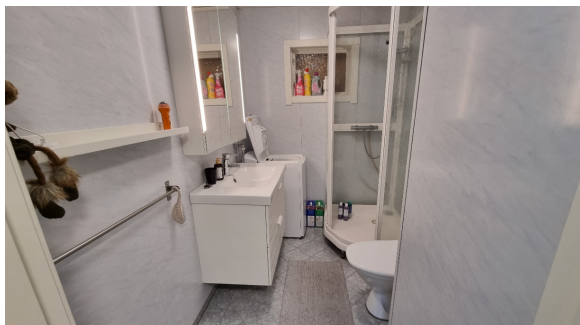
Baderommet har kun ventilasjon via åpning av vinduet.

- Elektrisk avtrekksvifte bør monteres for å lukke avviket.
- Det bør etableres tilfredsstillende tilluft til våtrom f.eks. luftespalte ved dør e.l.

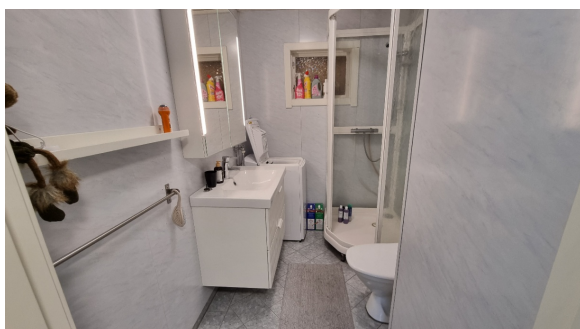
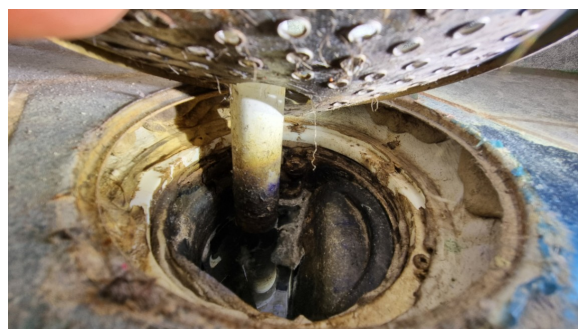
Baderommet er av eldre dato.

Eldre sluk.

- Våtrommet må totalrenoveres. Alle forhold med tettesjikt, våtsone, sluk m.m. må dokumenteres.

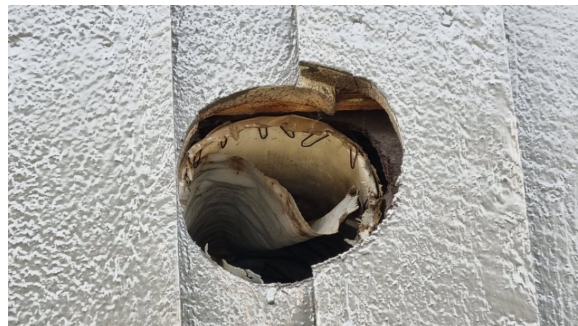
Manglende utedel.

Monter tilfredsstillende utedel.

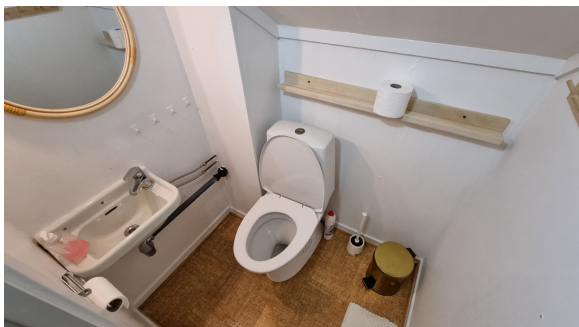
Toalettrom i loftsetasjen.

- Mekanisk avtrekk bør etableres på toalettrom.

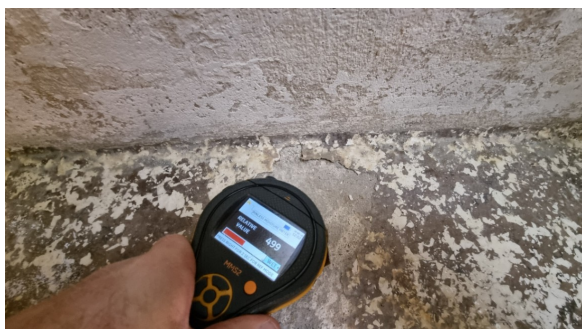
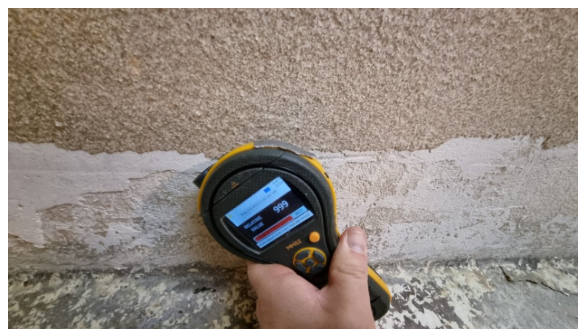
Det mangler, eller på grunn av alder er det sannsynlig at det mangler, utvendig fuktsikring av grunnmuren ved kjeller/underetasje.

Det er usikkerhet om taknedløp og drenering er koblet sammen med kloakken. Dersom dette er tilfelle så kan kommunen pålegge å legge taknedløp/drenering i separat system. For nærmere informasjon om dette ta kontakt med kommunen.  
Det ble fuktmålt i kjelleretasjen ved befaring, forhøyede fuktverdier ble registrert i gulv og vegger. Dette er vanlig iht. byggeår da det ikke var normalt å anlegge fuktsperre mot grunnen.

Fuktmåling i gulv i kjelleretasjen, forhøyde fuktverdier ble registrert.

Fuktmåling i vegger i kjelleretasjen, forhøyde fuktverdier ble registrert.

- Overvåk tilstanden jevnlig. For å få tilstandsgrad 0 eller 1 må dreneringen skiftes ut, men tidspunktet for når dette er nødvendig er vanskelig å si noe om. Bruken av underetg/kjeller vil og være avgjørende.

Ta kontakt med kommunen vedrørende separering av drensvann og kloakk.

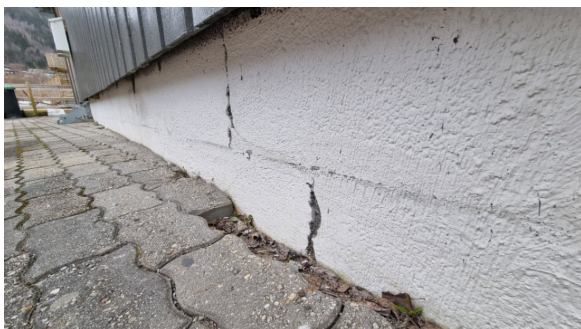
Sprekk i grunnmur/kjelleryttervegg mot nordøst.  
Noe sprekkdannelser i grunnmur under tilbygget del.  
Usikkerhet på tilstand på grunnmur/yttervegger som er under terreng og er innvendig innkledd.

Kontroll av grunnmur under tilbygget del.

På generelt grunnlag bør sprekker og riss i muren tettes. Overvåk tilstanden.

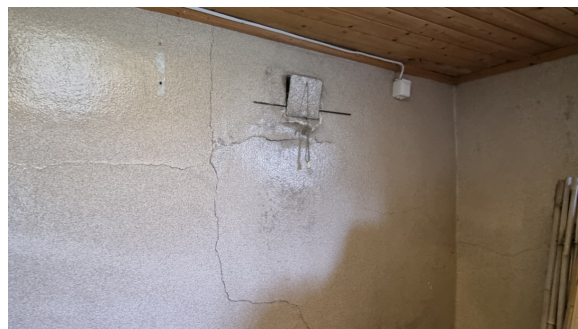
Sprekker i grunnmur/kjelleryttervegg mot nordøst.

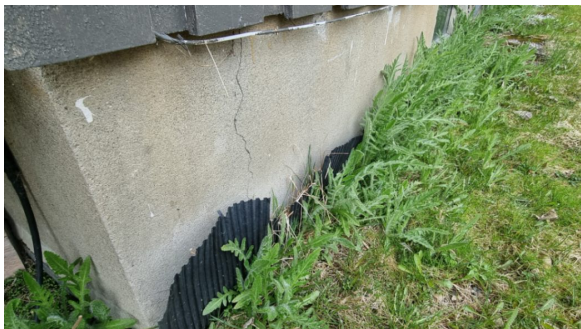
Utvendig sprekk.
