Forsbakkveien 6, 8613 MO I RANA

**Hel og stor tomannsbolig med  
svært sentral og praktisk  
plassering på Selfors.**

| Tilstandsrapport ..... | 52 |

# Tilstandsrapport

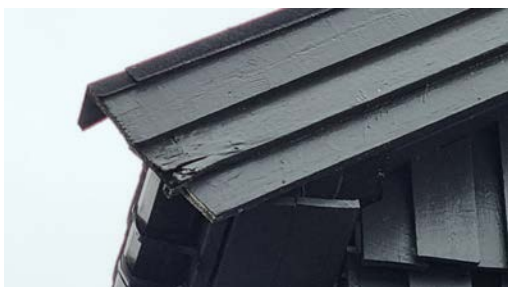
Råteskader i vindskibord.

Det ble ikke registrert noe visuelle skader i taktekket ved befaring, men det kan være svekkelser i innfestning og lekter.

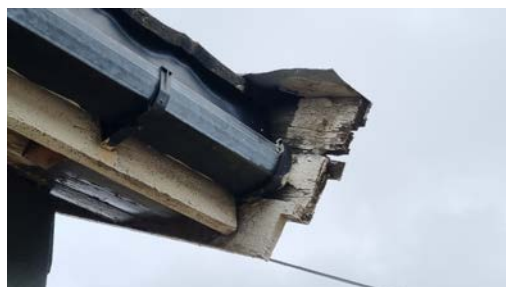
Råteskader i vindskibord.

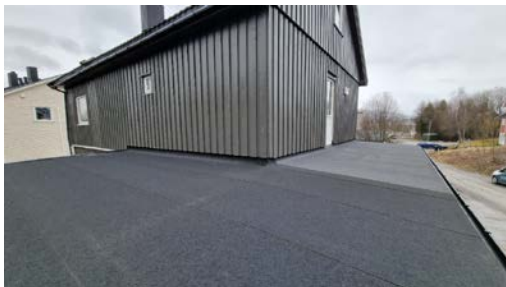
På generelt grunnlag er altaner/terrasser oppført over innredede rom å ansees som en risikokonstruksjon. Overvåk tilstand i henhold til eventuelle lekkasjer.

I følge godkjente bygningstegninger fra 1975 var det tenkt en takterrasse over inngangspartiet med rekkverk. På grunn av adkomsten ut på "takterrassen" og manglende rekkverk gis det her tilstandsgrad 3 (TG3) mht. fare for fallskader.

Takterrassen er oppført utenfor fasade nordvest og nordøst

- Rekkverk må monteres for å lukke avviket.

Hvis taket ikke skal benyttes som terrasse, må terrassedøren låses/blokkeres for å unngå at noen kan gå ut på taket mht. potensielle fallskader.

**Kostnadsestimat: 10 000 - 50 000**

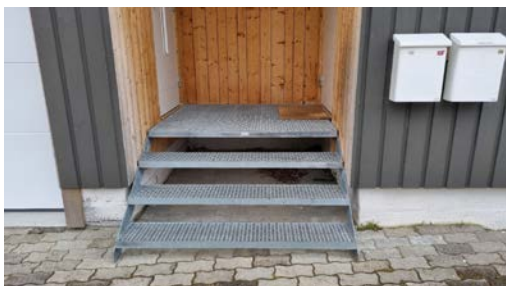
Trapp foran inngangsdøren til hovedboligen.

- Rekkverk må monteres for å lukke avviket.

**Kostnadsestimat: Under 10 000**

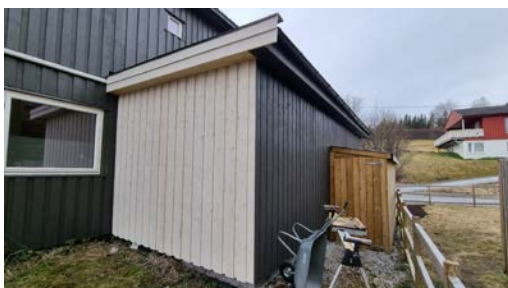
Bakveggen mangler overflatebehandling

Tiltak for å lukke avvik bør påregnes.

**Kostnadsestimat: 10 000 - 50 000**

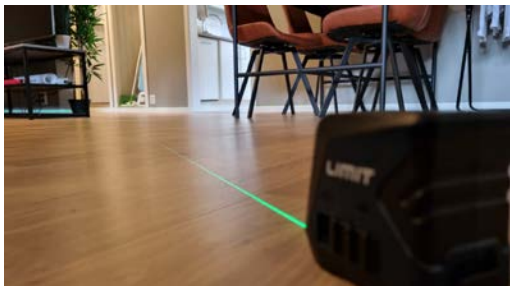
- Målt høydeforskjell på over 20 mm innenfor en lengde på 2 meter. Tilstandsgrad 3 gis med bakgrunn i standardens krav til godkjente måleavvik.
- Målt høydeforskjell på over 30 mm gjennom hele rommet. Tilstandsgrad 3 gis med bakgrunn i standardens krav til godkjente måleavvik.

- Største målte planavvik i 1. etasje/leilighet målt i stue innenfor en diameter av 2 meter er ca. 21 mm, og største målte planavvik i hele stuerommet er ca. 39 mm. Også i det minste soverommet var avviket hhv. 15 og 21 mm.
- Største målte planavvik i 2. etasje målt i stue innenfor en diameter av 2 meter er ca. 15 mm, og største målte planavvik i hele stuerommet er ca. 27 mm. Det ble også målt i soverommet men her var det tilfredsstillende.
- Største målte planavvik i loftsetasje målt i loftsstuen innenfor en diameter av 2 meter er ca. 32 mm, og største målte planavvik i hele loftsstuerommet er ca. 35 mm.

Alle nevnte avvik er mer enn hva NS 3600 tillater av toleranseavvik.

Kontroll av skjevheter med krysslaser, her fra leiligheten i 1. etasje.

Bygningsdelen virker å fungere godt med dagens tilstand, og registrert avvik er relativt normalt alder tatt i betraktning. Oppretting av gulv anses av takstmannen ikke som nødvendig (relatert til boligens alder) men ved oppussing kan likevel dette vurderes. TG3 gis med bakgrunn i standardens strenge krav til planavvik/skjevheter.

**Kostnadsestimat: 100 000 - 300 000**

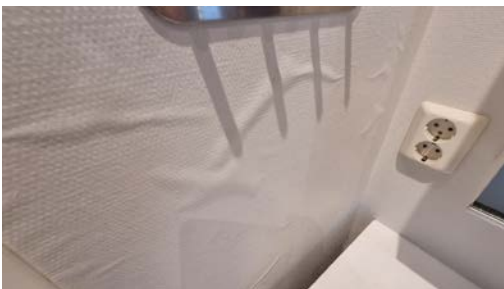
Tapet er ikke tilfredsstillende festet til underlaget.

Det bemerkes at våtrommet fungerer med disse avvikende så lenge det benyttes dusjkabinett, skal det dusjes direkte på overflatene må det gjøres tiltak.

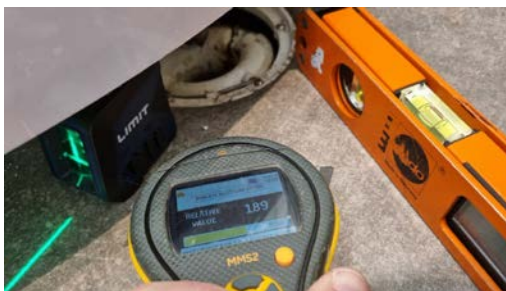
Fuktmåling og kontroll av fall mot sluk.

I henhold til fall mot sluk, vær oppmerksom ved bruk.

For å få tilstandsgrad 0 eller 1 må gulvet bygges om for å få riktig fall mot sluk. Dette vil imidlertid sjelden være økonomisk rasjonelt som et enkeltstående tiltak. Ved en eventuell renovering bør man påse at badet bygges med riktig/tilfredsstillende fall mot sluk.

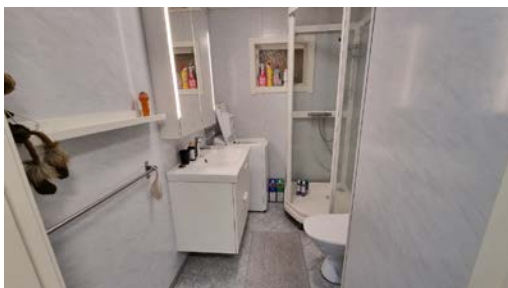
Baderommet har kun ventilasjon via åpning av vinduet.

- Elektrisk avtrekksvifte bør monteres for å lukke avviket.
- Det bør etableres tilfredsstillende tilluft til våtrom f.eks. luftespalte ved dør e.l.

Kostnadsestimat: Under 10 000

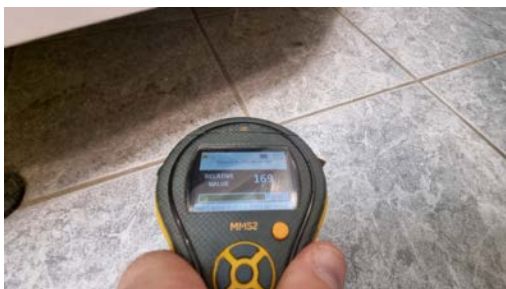
Det ble fuktmålt ved befaring, ingen unormale fuktverdier ble registrert.

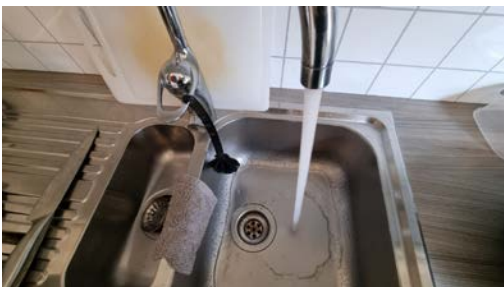
Kontroll av vanntrykk og avrenning.

Tiltak for å lukke avvik bør påregnes.

**Kostnadsestimat: Under 10 000**

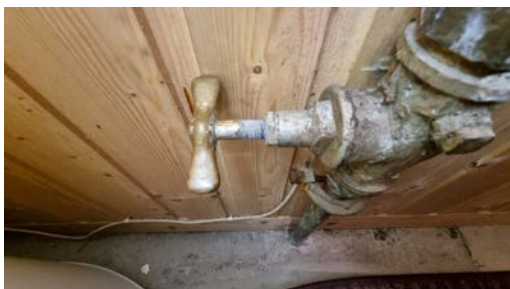
Kontroll av innvendig hovedstoppekran.

- Tidspunkt for utskiftning av vannledninger nærmer seg.
- I forbindelse med oppgradering av våtrom vil det være naturlig med utskiftning av rør.
- Anlegget må sjekkes av fagperson, som må utføre eventuelle tiltak på anlegget.
- Det er ikke behov for utbedringstiltak siden anlegget fungerer i dag, men ut ifra alder kan skader plutselig oppstå på eldre anlegg.

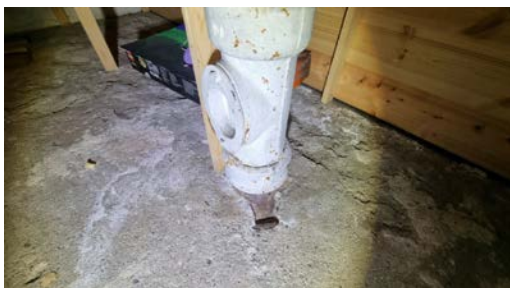
Stakepunkt i kjelleretasjen.

- Tidspunkt for utskiftning av avløpsrør nærmer seg.
- I forbindelse med oppgradering av våtrom vil det være naturlig med utskiftning av rør.
- Det er ikke behov for utbedringstiltak siden anlegget fungerer i dag, men ut ifra alder kan skader plutselig oppstå på eldre anlegg.

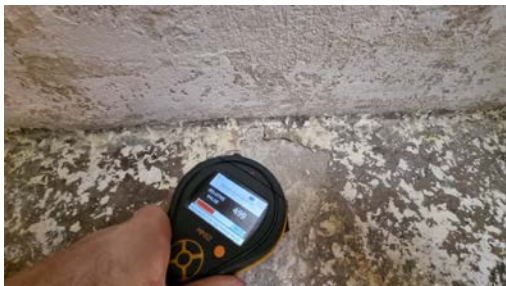
Det ble fuktmålt i kjelleretasjen ved befaring, forhøyede fuktverdier ble registrert i gulv og vegger.

Dette er vanlig iht. byggeår da det ikke var normalt å anlegge fuktsperre mot grunnen.

Fuktmåling i gulv i kjelleretasjen, forhøyde fuktverdier ble registrert.

- Overvåk tilstanden jevnlig. For å få tilstandsgrad 0 eller 1 må dreneringen skiftes ut, men tidspunktet for når dette er nødvendig er vanskelig å si noe om. Bruken av underetg/kjeller vil og være avgjørende.

Ta kontakt med kommunen vedrørende separering av drens vann og kloakk.

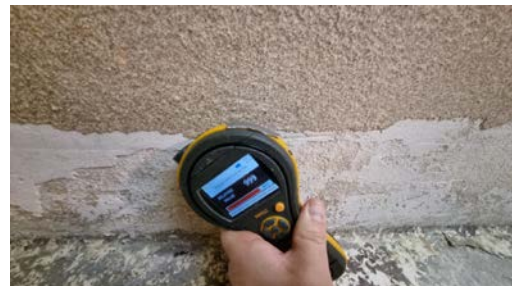
Fuktmåling i vegg i kjelleretasjen, forhøyde fuktverdier ble registrert.

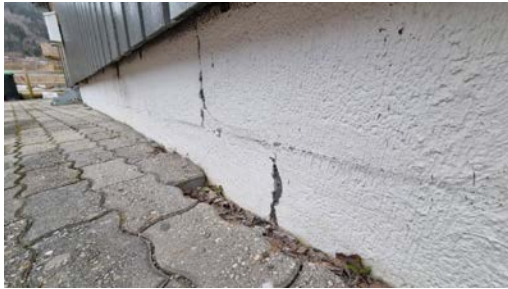
Noe sprekkdannelser i grunnmur under tilbygget del.

Kontroll av grunnmur under tilbygget del.

På generelt grunnlag bør sprekker og riss i muren tettes. Overvåk tilstanden.

**Kostnadsestimat: Under 10 000**

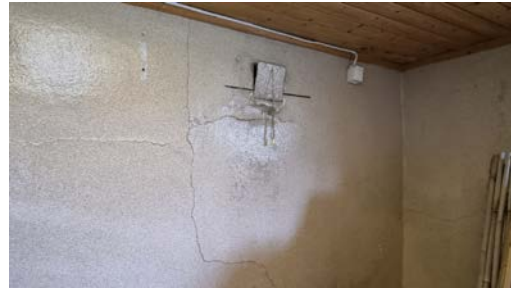
Sprekk i grunnmur/kjelleryttervegg mot nordøst.

Sprekker i grunnmur/kjelleryttervegg mot nordøst.

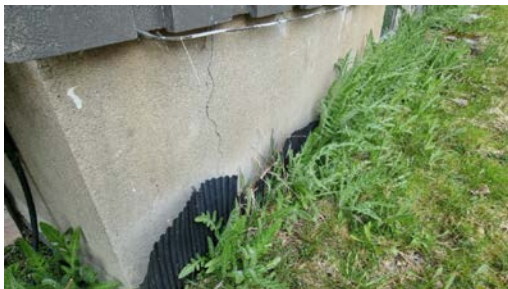
Utvendig sprekk.
