# Tilstandsrapport

Fritidsbolig

Sollidalveien 688, 9307 FINNSNES

Befaringsdato: 03.06.2025

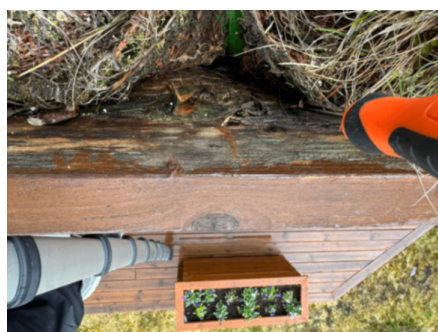
Det er påbegynte råteskader på kantbjelken nede ved torvtaket.

Dersom vedlikehold ikke utføres, er det risiko for at torvtaket siger ned, noe som kan føre til ytterligere skader på takkonstruksjonen.

Påbegynt skade på kantbjelken mot torvtaket.

Kantbjelken må på sikt regnes med å byttes.

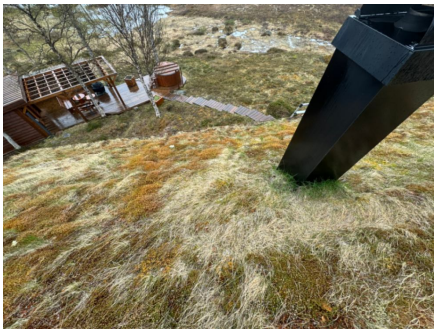
Det er ikke taktige.

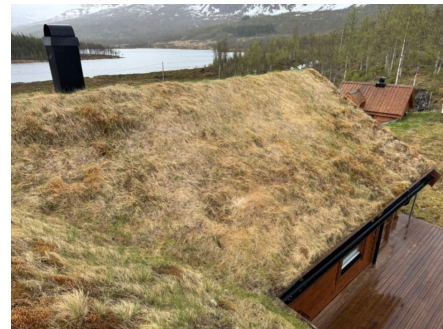
Det er ikke snøfangere på taket.

Snøfangere må monteres på taket i henhold til gjeldende krav for å hindre fare for personskade og materielle skader ved snøras.

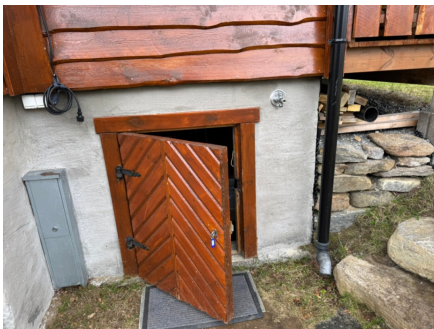
Eksempel på avløpsrør som er avsluttet over bakkenivå ved grunnmuren.

Nedløp bør forlenges og ledes bort fra grunnmur for å redusere vannbelastning mot drenering og grunnmur, og dermed forebygge fuktskader og redusert levetid på konstruksjonen.

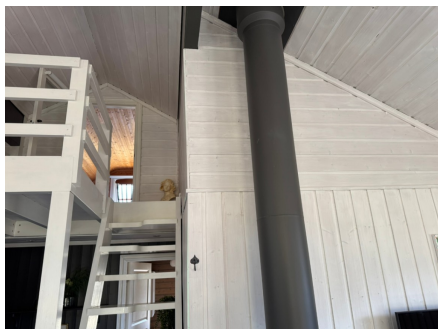
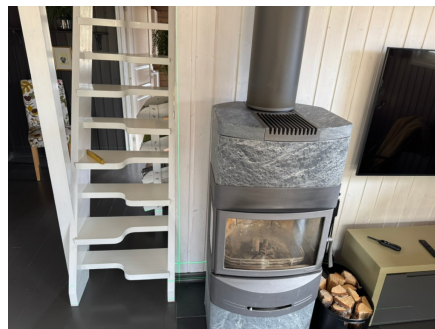
Skjevheter i delevegg.

Det anbefales å overvåke skjevhetene over tid. Dersom det oppdages endringer eller forverring, bør det iverksettes nødvendige tiltak for å hindre ytterligere skader og sikre konstruksjonens stabilitet.

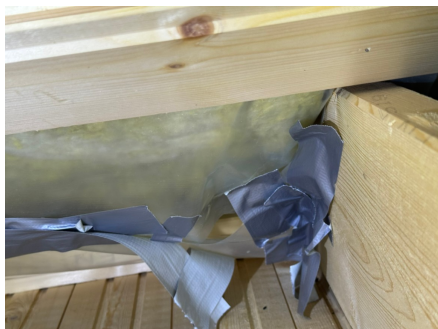
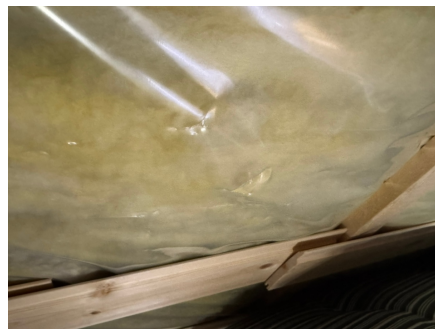
Det er påvist stedvis utett dampsperre. Dette kan føre til at fuktig «inneluft» trekker gjennom konstruksjonen og kondenserer på kald del av konstruksjonen.

Kondens kan føre til fuktskader og på sikt råteskader på konstruksjonen, noe som kan redusere byggets levetid og medføre kostbare utbedringer.

Eksempel på utettheter på dampperren.

Det anbefales at dampperren utbedres mellom varm og kald del av konstruksjonen for å hindre at fuktig inneluft trekker gjennom og kondenserer på kalde flater.

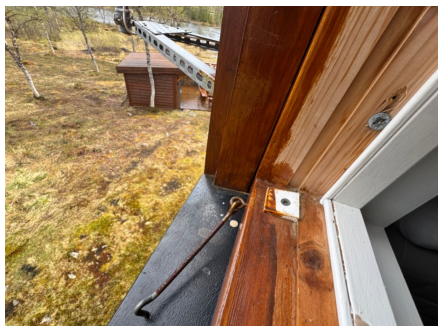
Utvendig listing går helt ned til beslaget, dette øker risikoen for fuktskader i nedkanten av treverket.

Utvendig listing går helt ned til beslaget.

Utvendig listing bør tilpasses slik at det er tilstrekkelig klaring mellom list og beslag, for å redusere risikoen for fuktopptrekk og råteskader i treverket. Manglende tiltak kan føre til skader på vinduets nedkant og omkringliggende konstruksjon.

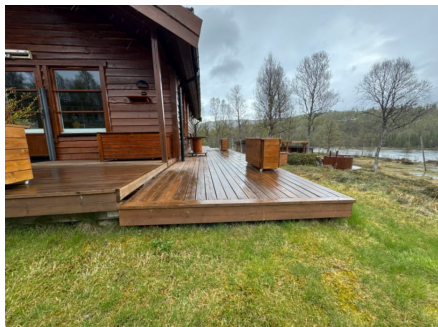
Terrassen har skjevheter.

Skjevheter i konstruksjonen bør rettes opp for å unngå ytterligere deformasjon og redusert levetid på terrassen. Dersom tiltak ikke iverksettes, kan dette føre til økt risiko for skader på konstruksjonen.

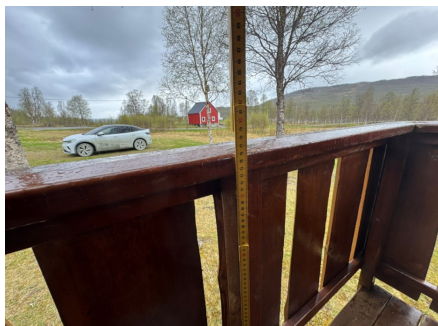
Rekkverkshøyden.

Rekkverkshøyden bør økes for å tilfredsstille dagens forskriftskrav og redusere risikoen for fall og personskader.

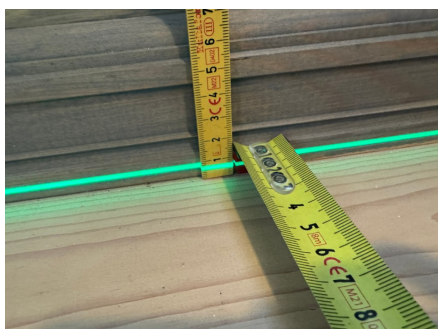
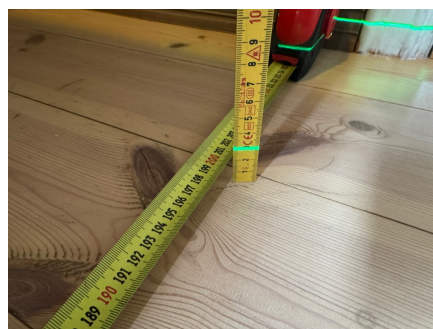
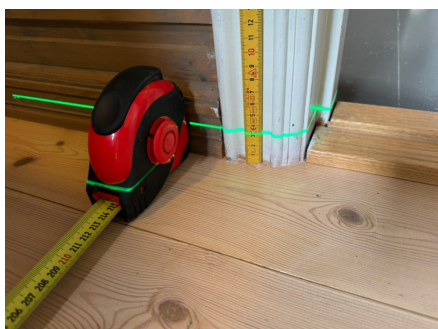
- Det er målt høydeforskjell på mellom 15-30 mm gjennom hele rommet. Tilstandsgrad 2 gis med bakgrunn i standardens krav til godkjente måleavvik.
- Målt høydeforskjell på mellom 10 - 20 mm innenfor en lengde på 2 meter. Tilstandsgrad 2 gis med bakgrunn i standardens krav til godkjente måleavvik.
- Målt høydeforskjell på over 20 mm innenfor en lengde på 2 meter. Tilstandsgrad 3 gis med bakgrunn i standardens krav til godkjente måleavvik.

Måling ved ytterveggen.

Måling ca to meter fra ytterveggen.

Måling ved veggen mot stuen.

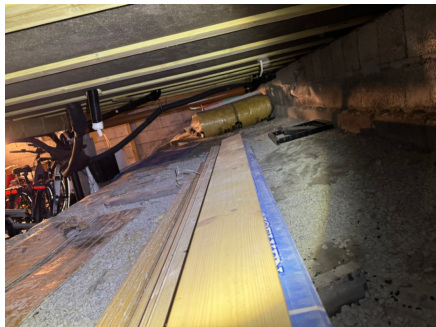
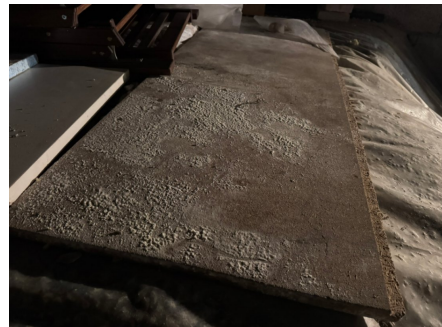
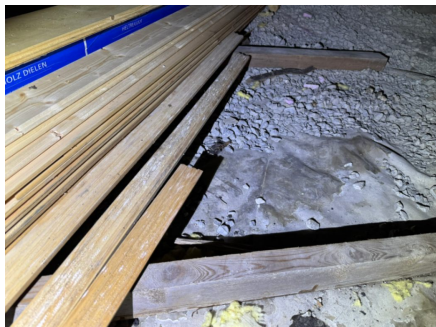
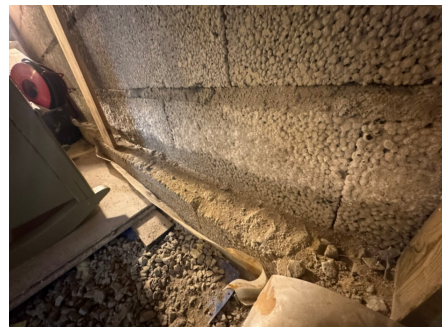
Jeg har registrert lagret treverk og løsøre i krypekjelleren. Dette er med på å magasinere fukt samtidig som treverk gir god grobunn for råtesopp om øvrige forhold ligger til rette. Organiske materialer lagret i krypekjeller har fuktskader, dette tyder på at det kan være høyt fuktnivå.

På befaringsdagen målte jeg 17,3 vektprosent, dette er i grensen hvor det kan oppstå fuktskader.

Det er påvist saltutslag på grunnmurene, dette er med på å øke fuktnivået i krypekjelleren.

Konsekvensen av vedvarende høy fuktighet i krypekjelleren er økt fare for sopp- og råteskader, noe som kan påvirke både bygningen og innneklimaet negativt.

Krypekjelleren.

Fuktskader på lagrede materialer.

Tegn til fuktighet på grunnmuren.

Det anbefales å fjerne alt organisk materiale og løsøre fra krypekjelleren, samt å montere utstyr for logging og måling av temperatur og luftfuktighet, sammen med kontrollert ventilasjon. Dette vil bidra til å redusere risikoen for fuktskader.

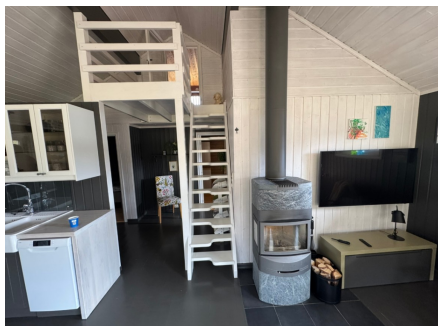
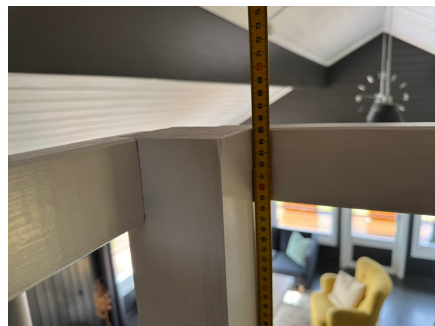
Konsekvensen av de påviste avvikene er økt risiko for fall og personskader.

Leider opp til hems.

Rekkverkshøyden på hems.

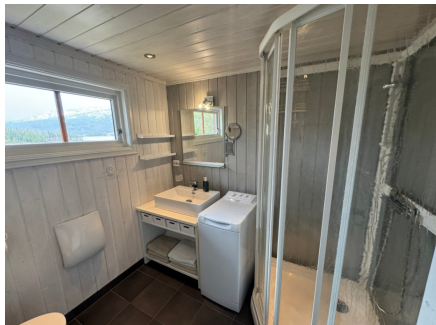
Panel på veggene i våt sone.

Veggoverflater i våtsoner bør fuktbeskyttes eller byttes ut med egnet materiale for våtrom, for å redusere risikoen for vannskader og fuktskader i konstruksjonen.

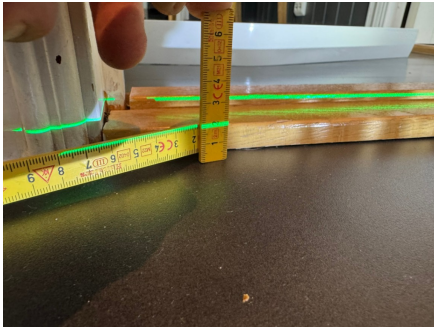
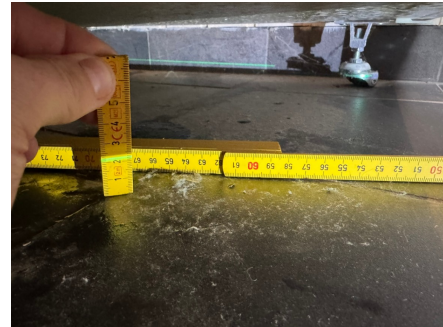
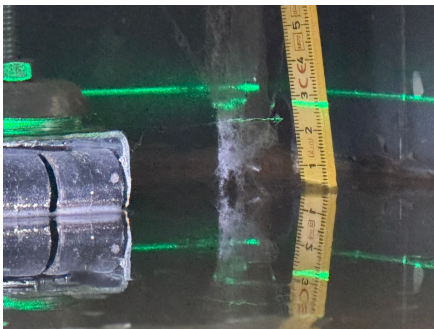
- Det er påvist avvik i fallforhold til sluk i forhold til krav i forskrift på byggetidspunktet.
- Målinger viser at det ikke er fall til sluk (motfall).

Konsekvensen av manglende fall er at vann kan bli liggende på gulvet, noe som øker risikoen for fuktskader og muggdannelse i konstruksjonen bak dusjkabinettet.

Måling ved dør.

Måling ved sluk.

Måling bak dusjkabinettet.

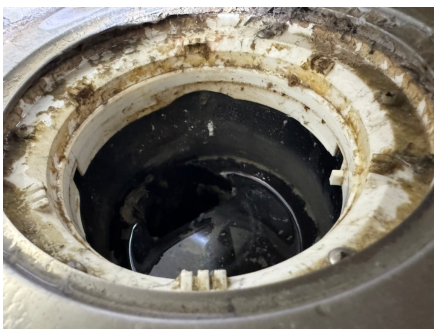
Manglende membran på veggene gir risiko for fuktskader i skjulte deler av veggkonstruksjonen. Veggoverflater må ikke utsettes for fritt vann slik de fremstår i dag.

Sluk.

Det bør etableres tilfredsstillende tettesjikt/membran på veggene for å redusere risikoen for vanninntrenging og påfølgende skader på konstruksjonen.

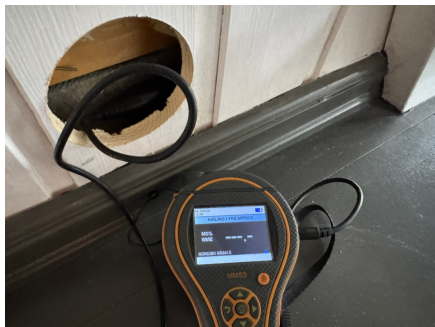
Hulltaking er foretatt uten å påvise unormale forhold. Hulltaking er foretatt fra gangen mot dusjkabinettet. Fuktkvotemåling (vekt%) i konstruksjonen ble ikke registrert. Våre fuktmålere angir ikke fuktverdier lavere enn 6vektprosent.

Fuktmåling.

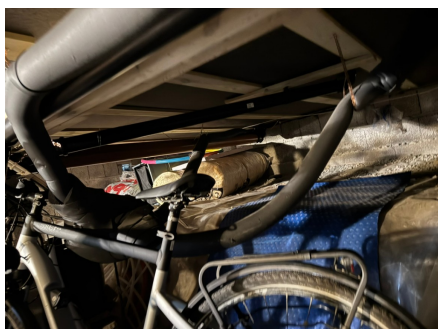
Manglende klamring kan føre til bevegelse i rørene, noe som øker risikoen for lekkasjer ved skjøter og koblinger.

Langt mellom festene til vannrøret.

Det bør monteres flere fester for å sikre tilstrekkelig klamring av vannrørene.

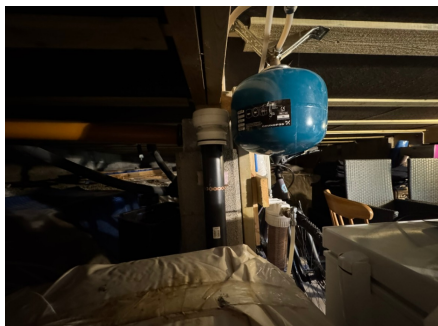
Dette anlegget har en vakuumventil for å opprettholde et positivt trykk i avløpssystemet. Dette hjelper til med å forhindre at avløpsgasser trakk inn i bygningen, men løsningen er frafådd da den kan føre til luftlekkasjer til kaldt loft. Avløpsanlegget skal ventileres over tak. Dette betyr at luft fra sanitærutstyr som toaletter, vasker og dusjer skal føres gjennom avtrekksrør og deretter ut i det fri gjennom en takventil eller et annet passende utluftingspunkt.

Vakuumventil i krypkjelleren.

- Skal avviket lukkes, må løsning på lufting av kloakk etableres.

Luftledningen for avløpssystemet må føres til det fri over øverste installasjon, blant annet for å sikre at vannlåsene fungerer tilfredsstillende.

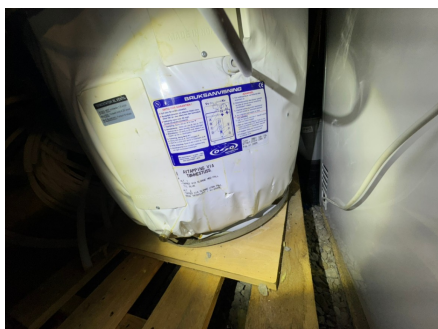
Ut ifra alder på varmtvannstanken kan skader plutselig oppstå, noe som kan medføre lekkasje og vannskader.

Produksjonsdato på varmtvannstanken.

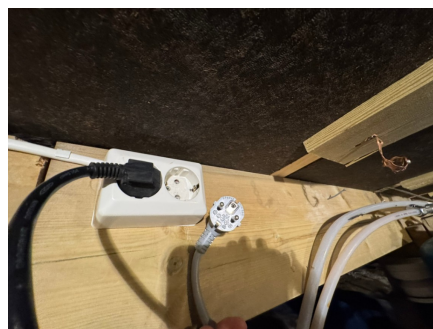
Konsekvens av manglende fasttilkobling på varmtvannsberederen er risiko for varmgang i stikkkontakten, som kan føre til brann.

Eltilkobling av varmtvannstanken.

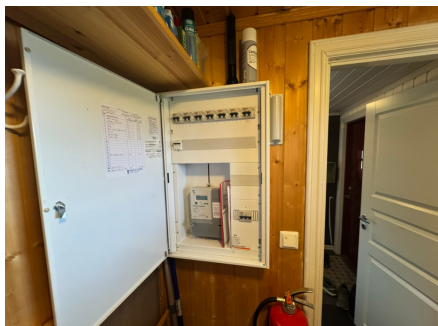
Sikringsskap.

**Ja Det anbefales at det gjennomføres el-takst på anlegget slik at hele anlegget er gjennomgått etter NEK 405-20. Årsaken til anbefalingen er at det er utført arbeider på det elektriske anlegget som mangler dokumentasjon samt at det ut fra alderen på anlegget og dets komponenter vil være avvik som en bygningssakkyndig ikke vil avdekke ved visuell kontroll. En eltakst skiller seg fra elkontroll ved at eltakst også kan omhandle økonomiske forhold. En eltakst vil ha som formål å sette en økonomisk kostnad for å korrigere en uønsket tilstand på det elektriske anlegget. Bestemmelsene i Avhendingslova til dokumentasjon av tilstand har blitt skjerpet. Både selger og kjøper vil derfor dra stor nytte av å ha en uhildet rapport fra sertifisert fagperson å unngå fremtidige konflikter.**

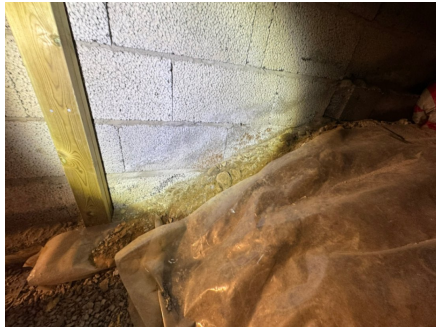
Saltutslag på grunnmuren indikerer fukttransport fra grunnen, og det bør vurderes tiltak for å redusere fuktbelastningen, for eksempel bedre ventilasjon eller drenering, for å unngå ytterligere skader på konstruksjonen.

Saltutslag i krypekjelleren.

Det bør gjennomføres jevnlig inspeksjon av krypekjelleren, da dette er en risikokonstruksjon hvor det kan oppstå fukt- og råteskader.
