Sollidalveien 688, 9307 FINNSNES

**Velholdt fritidsbolig i Sollidalen  
med fantastisk beliggenhet,  
grillhytte og badestamp.**

| Tilstandsrapport ..... | 28 |

Rapportdato: 19.12.2025

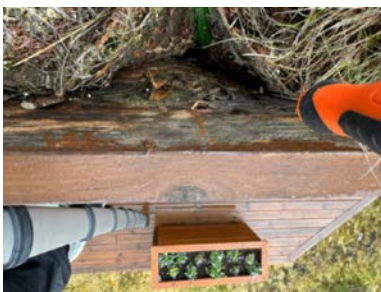
Torvtak utvikler ofte sterk mosevekst, særlig langs takfoten på skyggesider. Mosen holder på fuktighet og kan føre til råte. Den bør derfor skjæres ned regelmessig.

Det er påbegynte råteskader på kantbjelken nede ved torvtaket.

Dersom vedlikehold ikke utføres, er det risiko for at torvtaket siger ned, noe som kan føre til ytterligere skader på takkonstruksjonen.

Påbegynt skade på kantbjelken mot torvtaket.

Kantbjelken må på sikt regnes med å byttes.

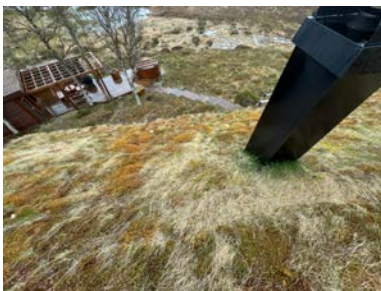
Det er ikke takstige.

Snøfangere må monteres på taket i henhold til gjeldende krav for å hindre fare for personskade og materielle skader ved snøras.

Nedløp bør forlenges og ledes bort fra grunnmur for å redusere vannbelastning mot drenering og grunnmur, og dermed forebygge fuktskader og redusert levetid på konstruksjonen.

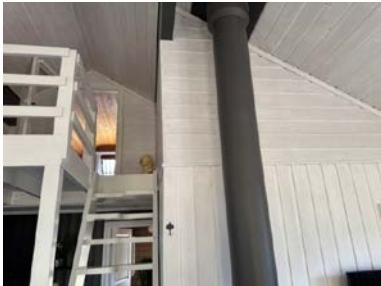
Skjevheter i delevegg.

Det anbefales å overvåke skjevhetene over tid. Dersom det oppdages endringer eller forverring, bør det iverksettes nødvendige tiltak for å hindre ytterligere skader og sikre konstruksjonens stabilitet.

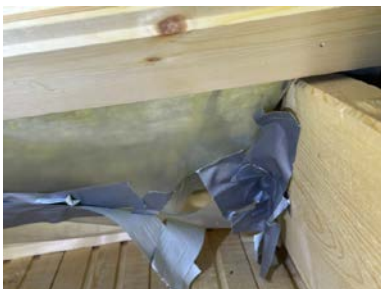
Det er påvist stedvis utett dampsperre. Dette kan føre til at fuktig «inneluft» trekker gjennom konstruksjonen og kondenserer på kald del av konstruksjonen.

Kondens kan føre til fuktskader og på sikt råteskader på konstruksjonen, noe som kan redusere byggets levetid og medføre kostbare utbedringer.

Eksempel på utettheter på dampspennen.

Det anbefales at dampspennen utbedres mellom varm og kald del av konstruksjonen for å hindre at fuktig inneluft trekker gjennom og kondenserer på kalde flater.

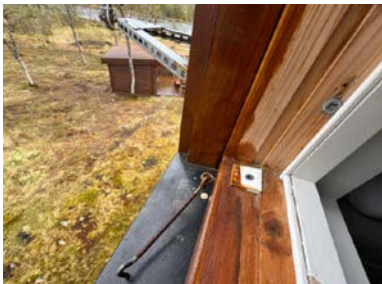
Utvendig listing går helt ned til beslaget, dette øker risikoen for fuktskader i nedkanten av treverket.

Utvendig listing går helt ned til beslaget.

Utvendig listing bør tilpasses slik at det er tilstrekkelig klaring mellom list og beslag, for å redusere risikoen for fuktopptrekk og råteskader i treverket. Manglende tiltak kan føre til skader på vinduets nedkant og omkringliggende konstruksjon.

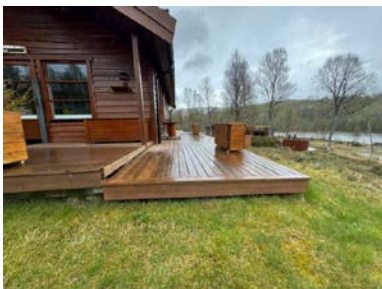
Terrassen har skjevheter.

- Lokal utbedring må utføres.

Skjevheter i konstruksjonen bør rettes opp for å unngå ytterligere deformasjon og redusert levetid på terrassen. Dersom tiltak ikke iverksettes, kan dette føre til økt risiko for skader på konstruksjonen.

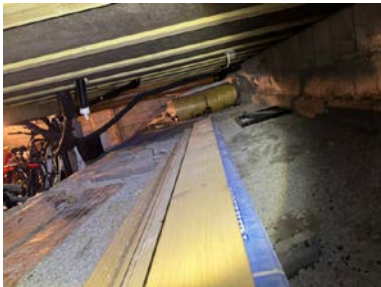
Jeg har registrert lagret treverk og løsøre i krypekjelleren. Dette er med på å magasinere fukt samtidig som treverk gir god grobunn for råtesopp om øvrige forhold ligger til rette. Organiske materialer lagret i krypekjeller har fuktskader, dette tyder på at det kan være høyt fuktnivå.

På befaringsdagen målte jeg 17,3 vektprosent, dette er i grensen hvor det kan oppstå fuktskader.

Konsekvensen av vedvarende høy fuktighet i krypekjelleren er økt fare for sopp- og råteskader, noe som kan påvirke både bygningen og innneklimaet negativt.

Krypekjelleren.

Det anbefales å fjerne alt organisk materiale og løsøre fra krypekjelleren, samt å montere utstyr for logging og måling av temperatur og luftfuktighet, sammen med kontrollert ventilasjon. Dette vil bidra til å redusere risikoen for fuktskader.

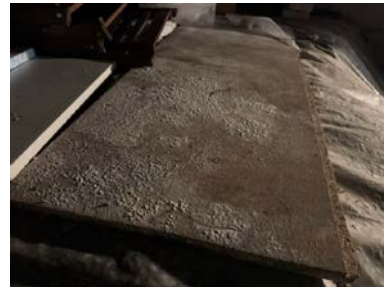
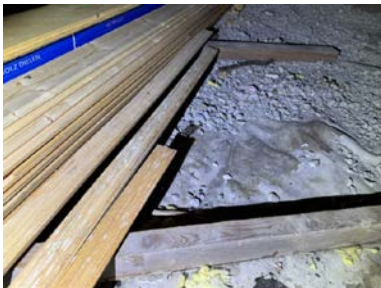
Fuktskader på lagrede materialer.

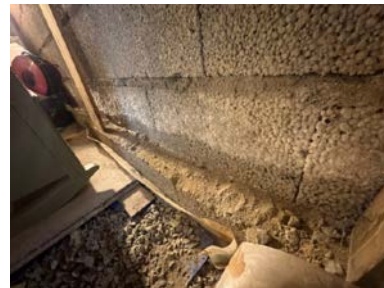
Det er påvist saltutslag på grunnmuren, dette er med på å øke fuktnivået i krypekjelleren.

Tegn til fuktighet på grunnmuren.

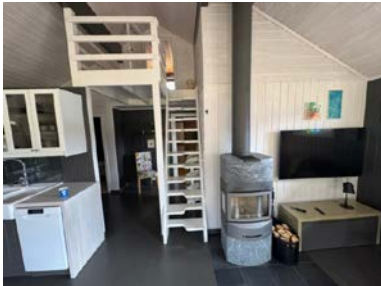
Konsekvensen av de påviste avvikene er økt risiko for fall og personskader.

Leider opp til hems.

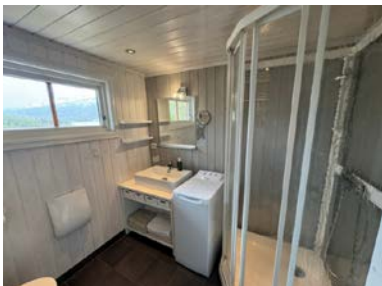
Avvik: Det er uegnede materialer i våtsoner.

Panel på veggene i våt sone.

- Membran/tettesjikt må legges.

Veggoverflater i våtsoner bør fuktbeskyttes eller byttes ut med egnet materiale for våtrom, for å redusere risikoen for vannskader og fuktskader i konstruksjonen.

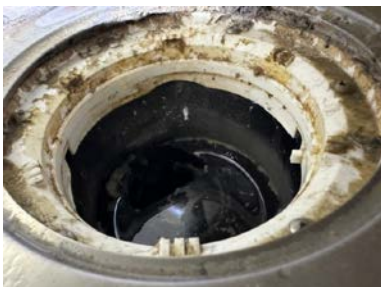
Det er påvist avvik i fallforhold til sluk i forhold til krav i forskrift på byggetidspunktet.  
Målinger viser at det ikke er fall til sluk (motfall).

Sluk.

Det bør etableres tilfredsstillende tettesjikt/membran på veggene for å redusere risikoen for vanninntrenging og påfølgende skader på konstruksjonen.

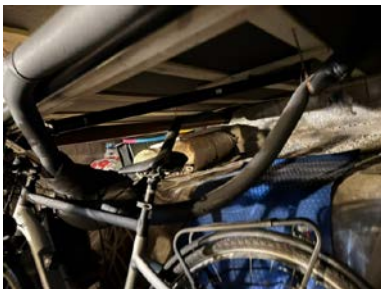
Manglende klamring kan føre til bevegelse i rørene, noe som øker risikoen for lekkasjer ved skjøter og koblinger.

Langt mellom festene til vannrøret.

Det bør monteres flere fester for å sikre tilstrekkelig klamring av vannrørene.

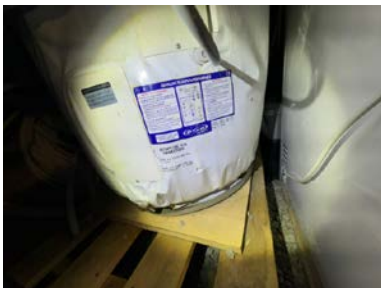
Ut ifra alder på varmtvannstanken kan skader plutselig oppstå, noe som kan medføre lekkasje og vannskader.

Konsekvens av manglende fasttilkobling på varmtvannsbereederen er risiko for varmgang i stikkontakten, som kan føre til brann.

Produksjonsdato på varmtvannstanken.

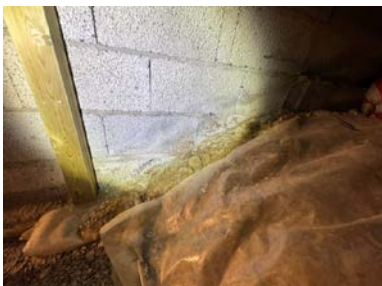
Saltutslag i krypekjelleren.

Saltutslag på grunnmuren indikerer fukttransport fra grunnen, og det bør vurderes tiltak for å redusere fuktbelastningen, for eksempel bedre ventilasjon eller drenering, for å unngå ytterligere skader på konstruksjonen.
