# Tilstandsrapport

Fritidsbolig

Brattrudsvegen 346, 2870 DOKKA

Oppdragsnr.: 22537-1064

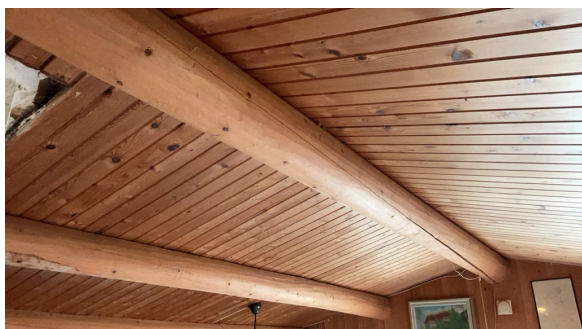
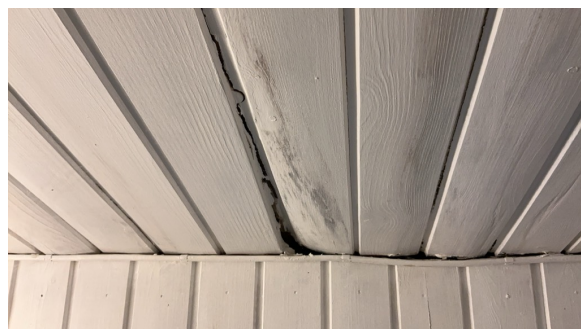
- Det er begrenset/dårlig ventilering av takkonstruksjonen.
- Det er påvist fuktskjolder/skader i takkonstruksjonen.
- Det er avvik:

Det er registrert fuktmerker rundt gjennomføringer, dette kan ha oppstått ved spesielle værforhold. Ved fuktmålinger var dette tørt på befaringsdagen. Konstruksjonene er dårligere enn dagens krav, men ikke dårligere enn hva som var normalt på oppføringstidspunktet. Takkonstruksjonen er lukket og inspeksjonsmuligheten er derfor begrenset. Tilstandsgrad er gitt ut i fra synlige forhold. og alder.

Skjevheter er normalt byggeåret tatt i betraktning, men det anbefales å følge med videre utvikling. Det er registrert fuktmerker ved gjennomføringer rundt pipe. Kan ha oppstått ved spesielle værforhold. Det anbefales å følge med videre utvikling.

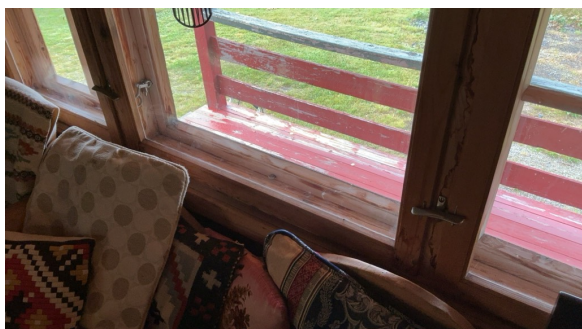
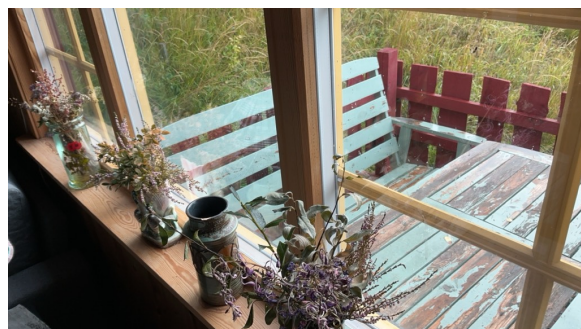
## TG 2 Vinduer

- Det er påvist at enkelte vinduer er vanskelig å åpne/lukke.
- Karmene i vinduer er slitte og det er sprekker i trevirket.
- Det er avvik:

Utskiftning/fornyng av eldre vinduer bør etter hvert påregnes som følge av alder/slitasje.

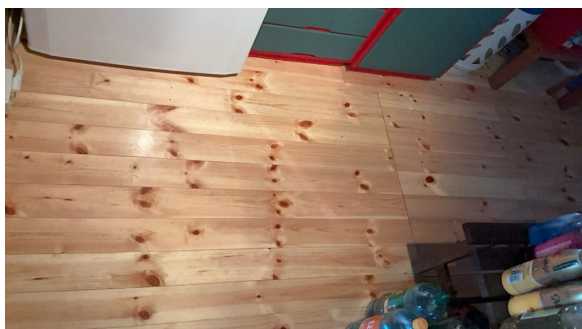
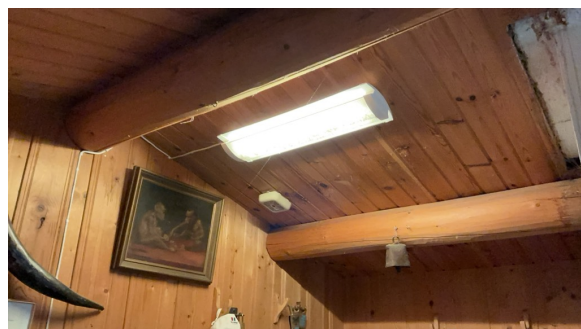
### TG 3 Etasjeskille/gulv mot grunn

- Målt høydeforskjell på over 20 mm innenfor en lengde på 2 meter. Tilstandsgrad 3 gis med bakgrunn i standardens krav til godkjente måleavvik.
- Målt høydeforskjell på over 30 mm gjennom hele rommet. Tilstandsgrad 3 gis med bakgrunn i standardens krav til godkjente måleavvik.
- Det er avvik:

Ved fuktmålinger i trebjelkelag i kjeller registrerte jeg tørre verdier. Eksakt tilstand kan ikke kontrolleres uten bygningsmessige inngrep. Takstmann anbefaler ytterligere undersøkelser. Hytter har tradisjonelt blitt bygget med grunnere fundamentering, skjevheter og bevegelser med årstider er ikke unormalt. Skjevheter i etasjeskiller er helt normalt byggeåret tatt i betraktning.

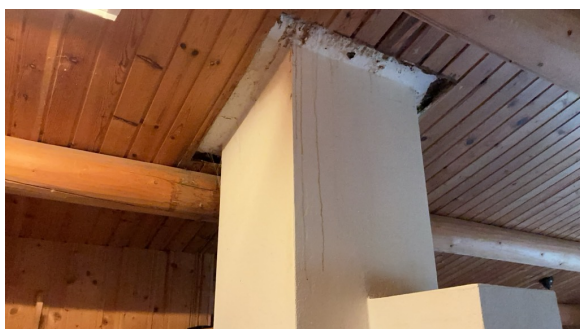
## TG 2 Pipe og ildsted

- Det er avvik:

Det anbefales ytterligere undersøkelser av brann/feiervesen.

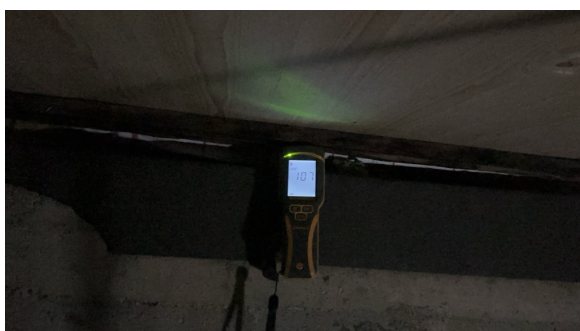
## TG 2 Kryp kjeller

- Det er avvik:

Spor av mus registrert, ukjent omfang. Lav høyde mellom grunnen og bjelkelag, dette er forhold som kan gi økt risiko for skader. Det er naturlig at konstruksjoner beveger seg noe etter årstidene med denne type fundamentering. Skjevheter i konstruksjonen som har sin årsak i fundamenteringen ble registrert. Fuktmåling ble foretatt, jeg målte ikke verdier over grenseverdier for skadelig fukt.

Det bør gjøres tiltak for å hindre skadedyr. Krypelyer/blindkrypelyer er risikokonstruksjoner som erfaringsmessig har høye skadefrekvens. Fuktværter i krypelyer vil ha naturlige variasjoner gjennom året. Det er viktig å føre regelmessig kontroll/tilsyn av bygningsdelen slik at unormale forhold kan oppdages tidlig.

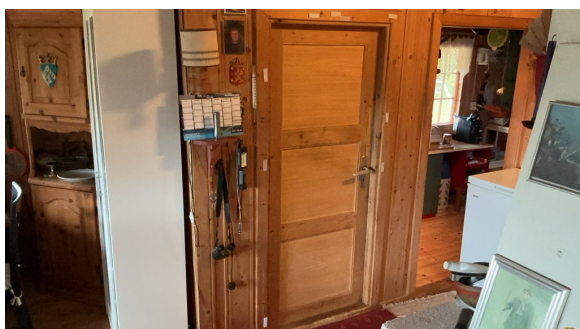
## ! TG 2 Innvendige dører

- Det er avvik:

Justeringer og enkelte lokale utbedringer må påregnes.

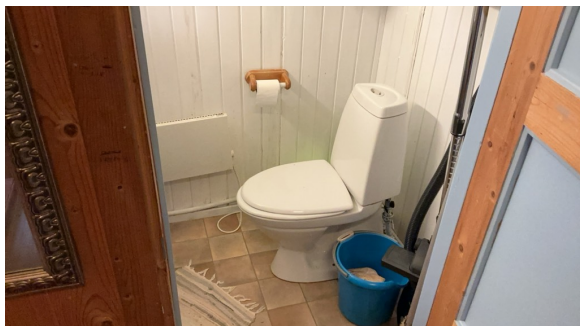
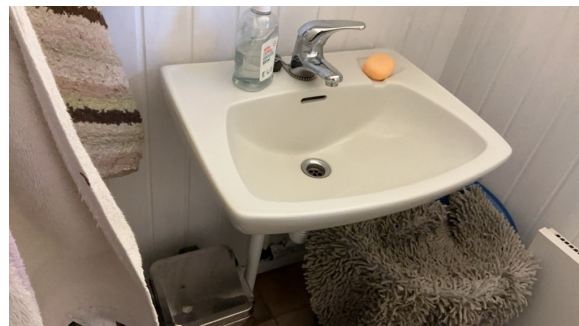
- Toalettrom har kun naturlig avtrekk fra rommet, NS 3600 krever mekanisk avtrekk for å kunne gi TG 0/1.
- Toalettrom mangler tilluftsventilering, f.eks. spalte/ventil ved dør.
- Det er avvik:

Toalettrommet har kun naturlig ventilasjon. Det er registrert slitasje på overflater. Rommet er ikke bygget som våtrom og heller ikke vurdert som våtrom. Vann/fukt direkte på konstruksjoner må unngås da rommet ikke er bygget for å tåle dette. Det er registrert skade i innvendig tak etter lekkasje fra utvendig tekking.

Det anbefales nærmere undersøkelser for og kunne avdekke faktisk tilstand etter lekkasje fra tak. Det anbefales å montere elektrisk avtrekksvifte og løsning for tilluft til toalettrommet.

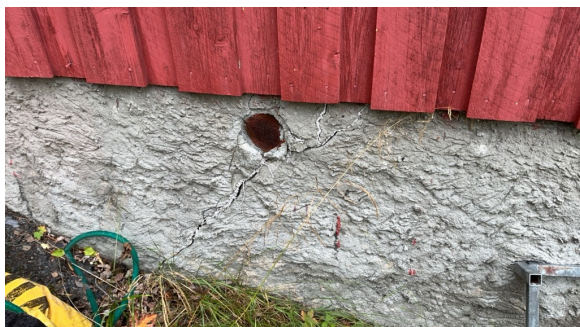
- Det er registrert skråriss som er symptom på setninger.
- Grunnmuren har sprekkdannelser.
- Det er avvik:

Skrå sprekker/riss er et symptom på setninger. Vurdering basert på alder. Tilstandsgrad 2 gis med bakgrunn i at det nærmer seg forventet brukstid grunnmur og fundamenter. Det er nå ingen symptomer på funksjonssvekkelse, men vær oppmerksom på at dette er en risikokonstruksjon.

Overvåk tilstanden jevnlig. Tidspunktet for reparasjon og eventuelt når dette er nødvendig er vanskelig å si noe om.

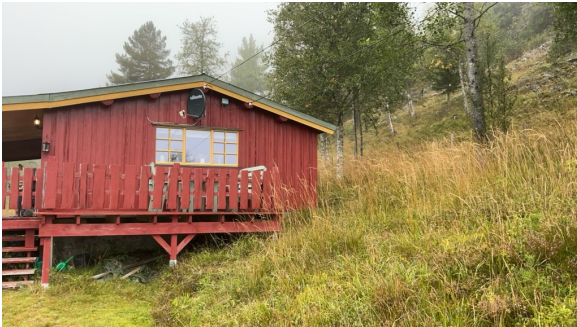
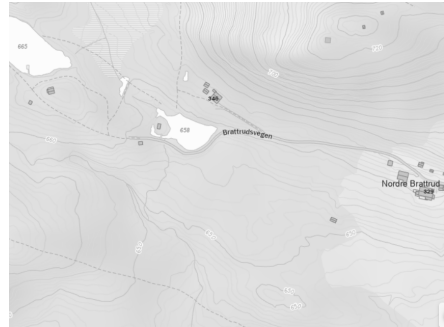
## TG 3 Terrengforhold

Viktig å lede vann bort fra fundamentene. Dette for å unngå belastning på mur/betong, hindre vanninntrenging og bevare lang brukstid på bygningsdelene under bakken. Fukt inn i konstruksjoner vil potensielt kunne føre til kapilærsug/fuktopptrekk i konstruksjoner rundt og kunne påføre store skader og kostnader.
