# Tilstandsrapport

Dælenenggata 40 B, 0567 OSLO

Befaringsdato: 09.05.2025

Oppdragsnr.: 18745-2789

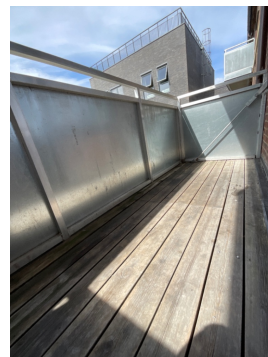
### ! TG 2 Balkonger, terrasser og rom under balkonger

**Vurdering av avvik:**  
• Det er værslitt/oppsprukket trevirke/trepener.

**Konsekvens/tiltak**  
• Det må foretas tiltak for å lukke avviket.

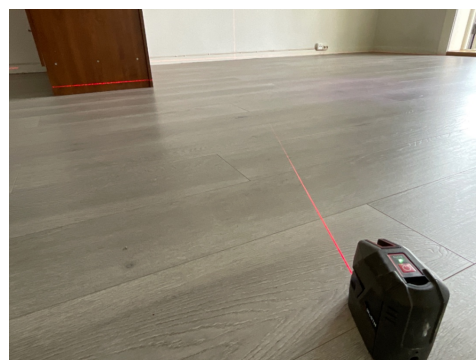
### ! TG 3 Etasjeskille/gulv mot grunn

- Målt høydeforskjell på over 30 mm gjennom hele rommet. Tilstandsgrad 3 gis med bakgrunn i standardens krav til godkjente måleavvik.

- For å få tilstandsgrad 0 eller 1 må høydeforskjeller rettes opp. Ytterligere undersøkelser må foretas for å få kartlagt omfanget for utbedring.

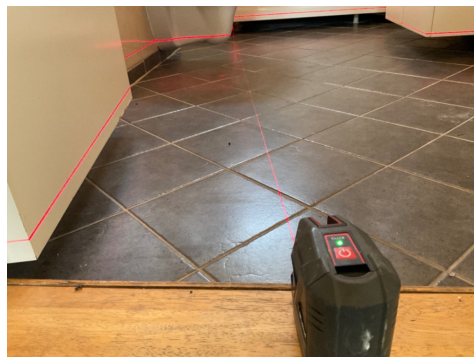
#### ! TG 2 Overflater Gulv

- Det er påvist at flisfuger har riss/sprekker.
- Det er påvist at noen fliser har bom (hulrom under).

- Gjennomføre ytterligere undersøkelser og foreta utbedring av skade.
- Slike riss/sprekker kan indikere bakenforliggende fuktskader, og konstruksjonen bør observeres jevnlig for å vurdere utvikling.

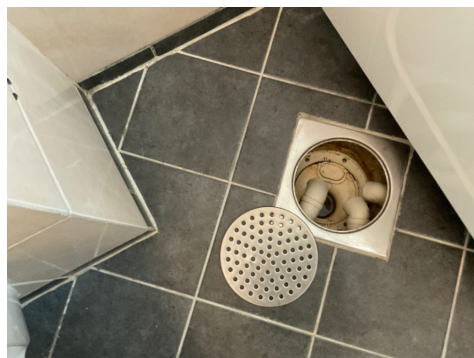
#### ! TG 2 Sluk, membran og tettesjikt

- Membran kan ikke konstateres (ikke synlig og det foreligger heller ikke dokumentasjon).
- Mer enn halvparten av forventet brukstid er passert på membranløsningen.

- Overvåk tilstanden jevnlig. For å få tilstandsgrad 0 eller 1 må tettesjiktet skiftes ut, men tidspunktet for når dette er nødvendig er vanskelig å si noe om.
- Det må innhentes dokumentasjon.

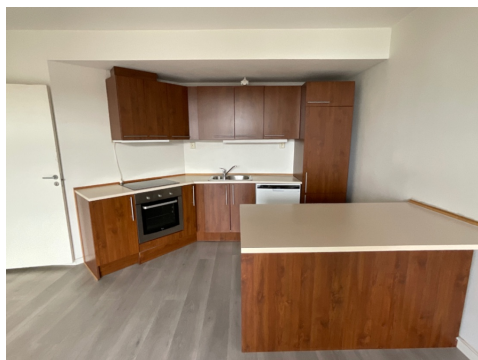
Noe sår, skader mm på innredning og utstyr, noe skjevheter mm.

Fremtidig oppgradering og vedlikehold må forventes.
