# Tilstandsrapport

Boligbygg med flere boenheter

Korvettveien 61 G, 4624 KRISTIANSAND S

Befaringsdato: 08.09.2025

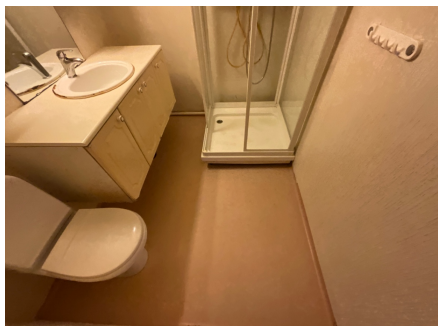
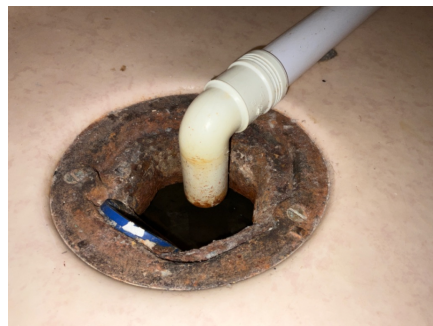
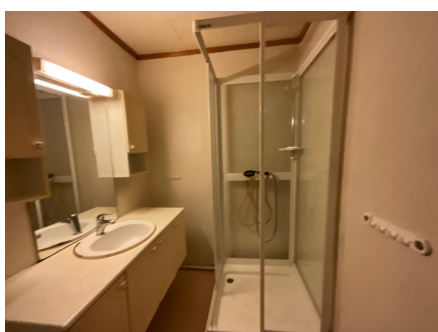
## TG 3 Generell

Badet er av eldre dato.

- Våtrommet må oppgraderes for å tåle normal bruk etter dagens krav.

En må forvente generell oppgradering av våtrommets tettesjikt/membran for at våtrommet skal tåle en normal bruk etter dagens krav (tett våtsone). En samlet TG 3 for rommet er satt med bakgrunn i alder og manglende tetthet i våtsonen på rommet.

- Våtrommet må totalrenoveres. Alle forhold med tettesjikt, våtsone, sluk m.m. må dokumenteres.
- Manglende oppgradering av våtrommet medfører høy risiko for at konstruksjonene ikke vil tåle vanlig bruk av vann eller lekkasjer. Selv om det er dusjkabinett, er det fortsatt en betydelig risiko for at våtrommets konstruksjoner ikke tåler lekkasjer. Dette kan føre til fuktskader på tilstøtende konstruksjoner.

**Kostnadsestimat: 100 000 - 300 000**

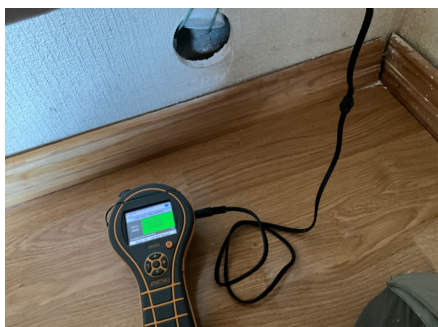
### TG 0 Tilliggende konstruksjoner våtrom

Hulltaking er foretatt uten å påvise unormale forhold. Hulltaking er foretatt ved/i soverom bak våtsone for dusjen. Fuktkvotemåling (vekt%) i konstruksjonen ble målt til 7.

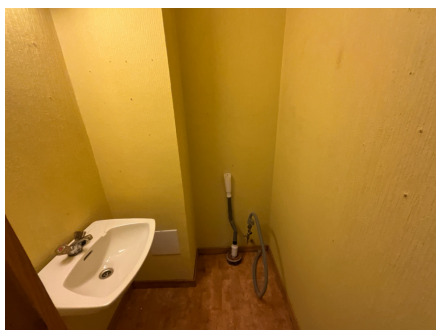
#### **Overflater og konstruksjon**

- Toalettrom mangler tilluftsventilering, f.eks. spalte/ventil ved dør.

Det lekker fra kranen.

Rommet har ikke tilkoblet toalett, ukjent årsak.

- Det må foretas tiltak for å lukke avviket.

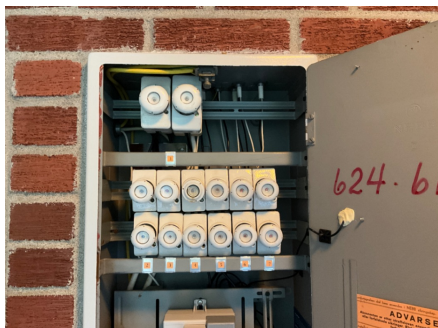
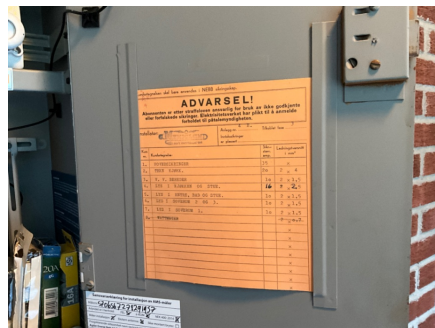
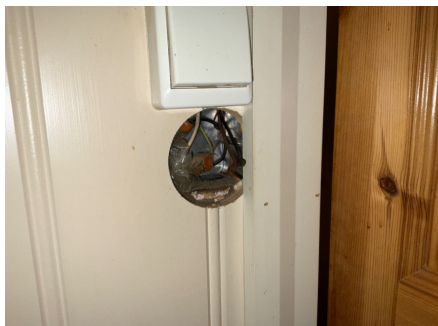
## TG 3 Elektrisk anlegg

8. Er det tegn til at det har vært termiske skader (tegn på varmgang) på kabler, brytere, downlights, stikkontakter og elektrisk utstyr? Sjekk samtidig tilstanden på elektrisk tilkobling av varmtvannsbereder, jamfør eget punkt under varmtvannstank  
**Nei**
9. Er der synlig defekter på kabler eller er disse ikke tilstrekkelig festet?  
**Ja**

Kostnad er satt for kontroll på anlegget.

Kostnadsestimat: 10 000 - 50 000
