# Tilstandsrapport

📍 Haukeneslia 9 , 1950 RØMSKOG

# Gnr. 267, Bnr. 238

Rapportdato: 30.08.2022

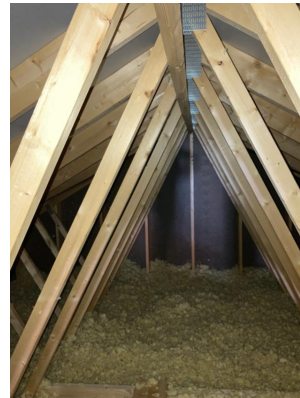
Tett, kald loftkonstruksjon, isolert etasjeskiller med løssull. Utvendig tilgang i gavl via luke. Gangbane i senter av takstoler.

Tett loftkonstruksjon.

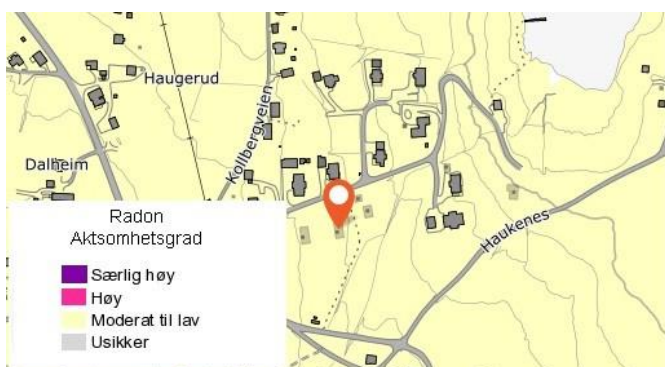
Det er ikke foretatt radonmålinger, det er ikke fremvist dokumenter om bygget er utført med radonsperre

Eiendommen ligger i et område som NVE Radon aktsomhetskart er definert med "moderat til lav" aktsomhetsgrad.

Det er ikke fremvist dokumentasjon om radontiltak.

Om mulig innhent dokumentasjon om radontiltak.

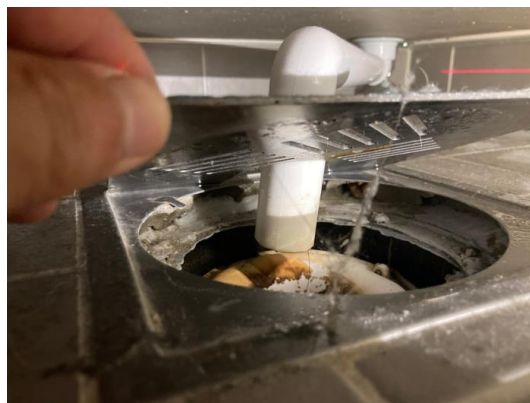
Plastsluk under dusjkabinett.

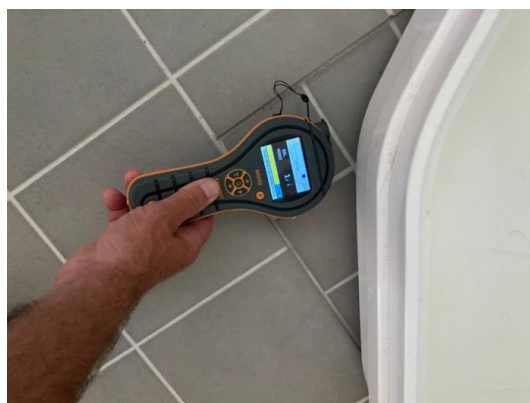
Ved bruk av fuktindikator ble det registrert normale verdier på utsatte steder.

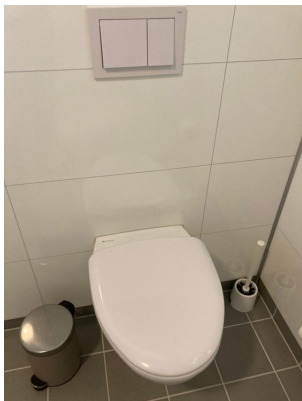
Vegghengt toalett med innebygget systerne.

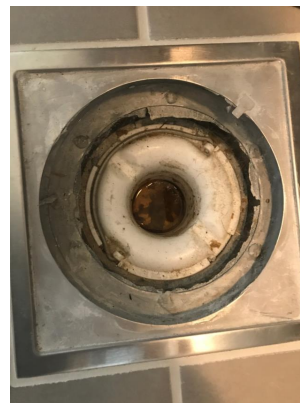
Plastsluk.

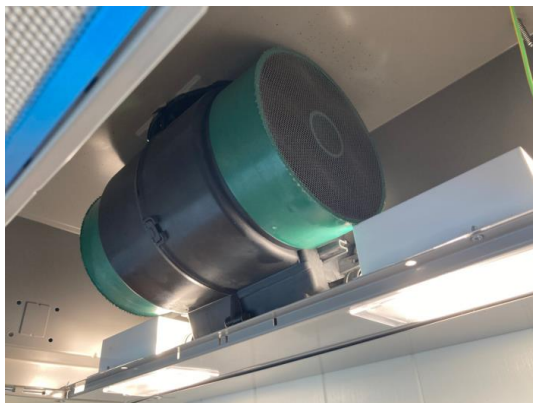
Kjøkkenventilator med kullfilter.

- Kjøkken har ventilator med omluft (kullfilter).

- Om mulig bør det etableres ventilasjons kanal ut i det fri fra ventilator.

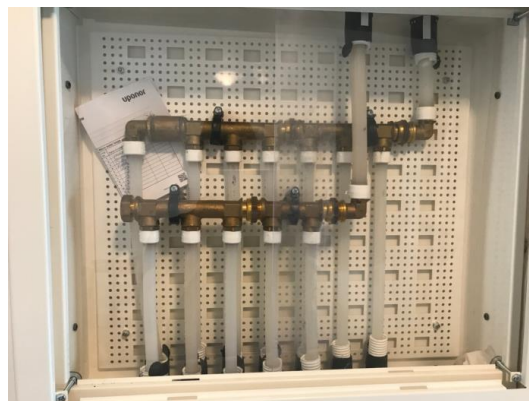
Synlige innvendige vannledninger av plast (rør i rør) og kobber, besiktiget i rørskap. Stoppekran er plassert på vaskerom, funksjonstestet ok.

Fordeleskap på vaskerom.

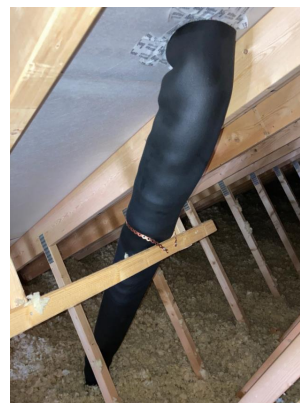
Avløpslufting.

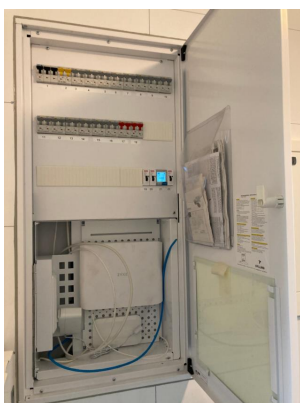
El-skap med automatsikringer.

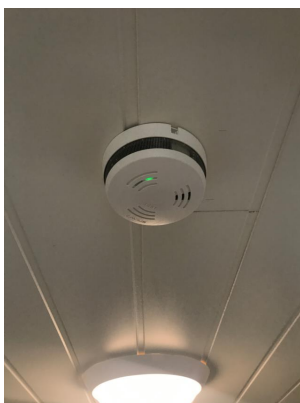
Røykvarsler.
