# Tilstandsrapport

Fritidsbolig

Hestkinnbygde 42, 2890 ETNEDAL

Befaringsdato: 01.07.2025

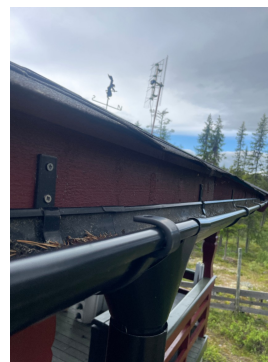
- Mer enn halvparten av forventet brukstid er passert på taktekingen.
- Det er påvist andre avvik:

Eksempel på langt overheng på shingel

- Overvåk tilstanden jevnlig. For å få tilstandsgrad 0 eller 1 må tekkingen skiftes ut, men tidspunktet for når dette er nødvendig er vanskelig å si noe om.

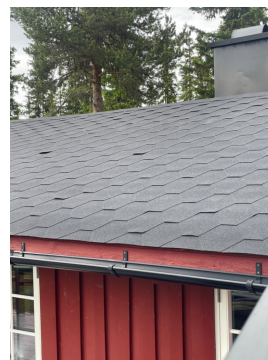
Stedvis løse shingel i skjøter

Nærmere undersøkelser og lokale utbedringer må påregnes.

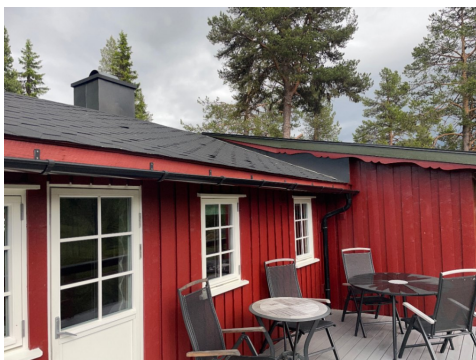
Skeivheter må sees i sammenheng med avvik registrert under 'grunnmur/fundamenter'. Se eget tiltak

Takkonstruksjon har synlige skeivheter

- Det må gjennomføres ytterligere undersøkelser.
- Lufting/ventilering må forbedres.

Det anbefales at det etableres inspeksjonsluker til kaldtloft. Skeivheter må sees i sammenheng med avvik registrert under 'grunnmur/fundamenter'. Se eget tiltak

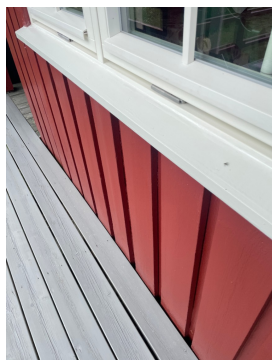
- Det er påvist avvik rundt innsettsdetaljer.

Vannbrett er avsluttet mot karm, og ikke inn under drypp nese på vinduskarm.

- Det bør gjøres tiltak for å lukke avviket.

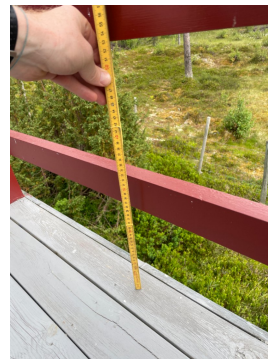
Åpninger er for store

- Åpninger i rekkverk må endres for å tilfredsstille krav på byggemeldingstidspunktet.
- Lokal utbedring må utføres.
- Rekkverkshøyde må endres for å tilfredsstille krav på byggemeldingstidspunktet.

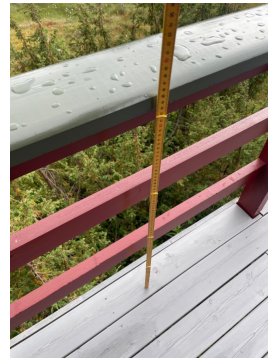
Sammenhengende veranda og terrasser oppbygd med trebjelkelag og terrassebord. Rekkverk i trekonstruksjon på veranda. Verandaer er i følge eier bygget i 2004 og utvidet i 2010. Rekkverkshøyden er målt til ca. 86 cm. Høyden avviker mot minimumskrav på 0,9m i Tek 97 og Tek 10. Dagens krav er 100 cm - jmf. Tek 17.

Rekkverk er for lavt jmf. regelverk for byggeår.

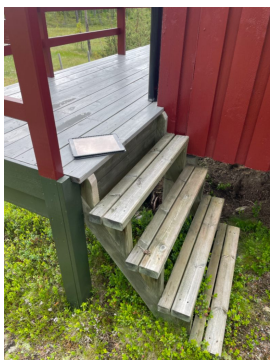
Trapp mangler rekkverk

- Rekkverk må monteres for å lukke avviket.

**Kostnadsestimat: Under 10 000**

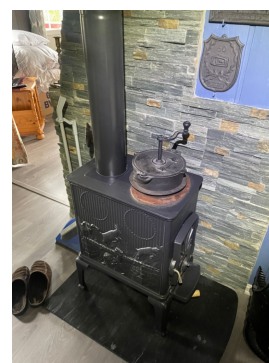
Sotluke bak vedovn.

- Tidspunkt for piperehabilitering nærmer seg.

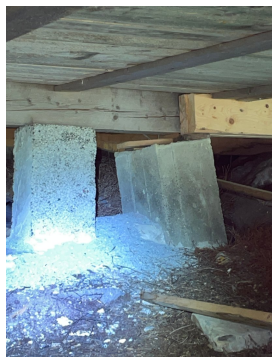
Enkelte skeive fundamenter

Se tiltak under kontrollpunkt 'Grunnmur/fundamenter' og 'terrengforhold'

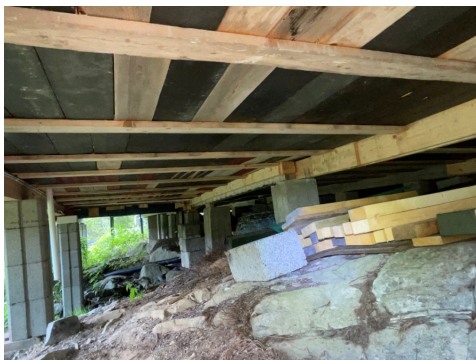
Terreng har fall mot fundamenter.

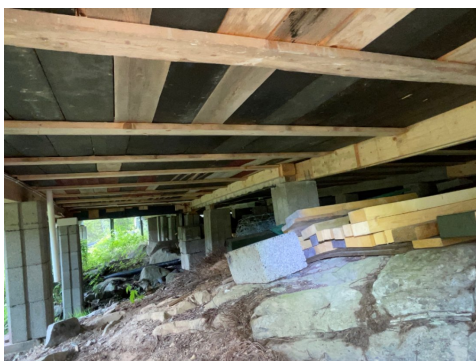
- Det er påvist andre avvik:
- Det er registrert sprekker/deformasjon som gir grunn til å overvåke konstruksjonen.
- Grunnmuren har setningsskader.

- Dersom tiltaket ikke utføres er det fare for videre skadeutvikling.
- Lokal utbedring må utføres.
- Det må gjennomføres ytterligere undersøkelser.

**Kostnadsestimat: 100 000 - 300 000**

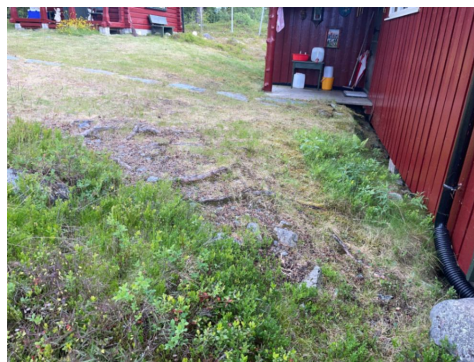
Synlig fall på terreng mot hytta

Kostnadsestimat satt for lokal utbedring.

**Kostnadsestimat: 10 000 - 50 000**

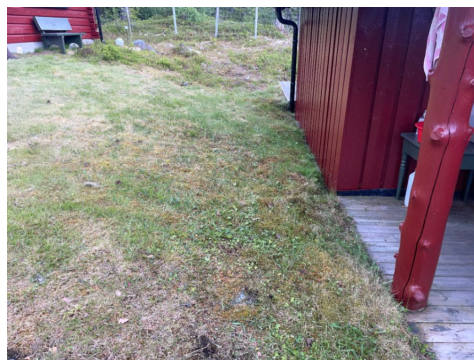
Synlig fall på terreng mot hytta
