# Tilstandsrapport

Enebolig

Kaarbyveien 29, 3092 SUNDBYFOSS

Befaringsdato: 03.10.2024

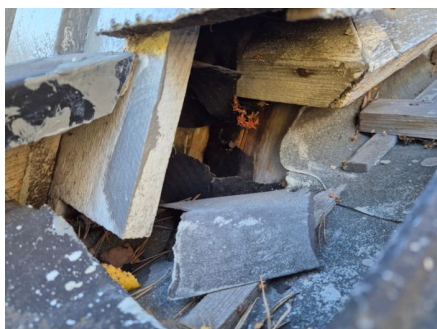
Stein i grad må ettersees. Ved ujevn stein og brekkasje på stein medfører dette unormal fuktbelastning på undertak som igjen kan medføre fukt/råteskade.

Kostnadsestimat gjelder for utbedringer av utettheter av takpapp mot vegg, samt legging av takstein inntil vegg.

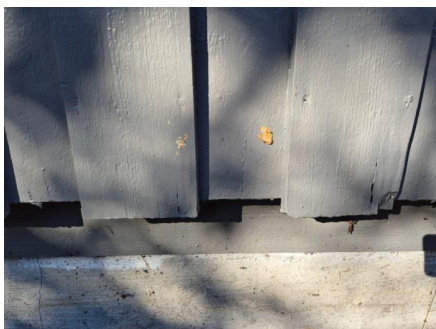
- Det er ingen eller liten lufting i nedre kant av kledning mot grunnmur.
- Det er påvist spredte råteskader i bordkledningen.

Råte i bunn av kledningsbord.

- Råteskadet trekledning må skiftes ut.

Kostnadsestimat gjelder for skifting av råteskadet trekledning, og montering av musebånd.

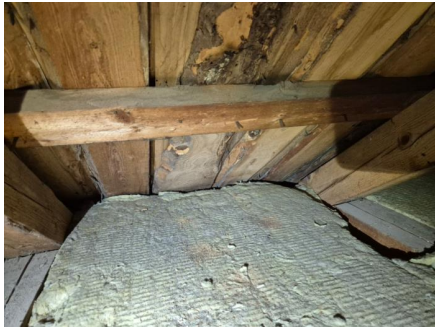
- Det er begrenset/dårlig ventilering av takkonstruksjonen.
- Det er påvist fuktskjolder i undertak/takkonstruksjon.

Det ble påvist eldre fuktskjolder på undertak. På befaringsdagen ble det ikke målt noe unormalt med fukt.

Fuktskjoldene er trolig av eldre dato før ny taktekkning, og ny pipehatt. Tilstand på undertak bør jevnlig holdes under oppsyn. Ved utskifting av taktekkning er det naturlig å skifte undertak, og etablere tilfredstillende lufting av loft.

Ikke luft i nedre del av konstruksjon.

Ikke målt noe unormalt med fukt.

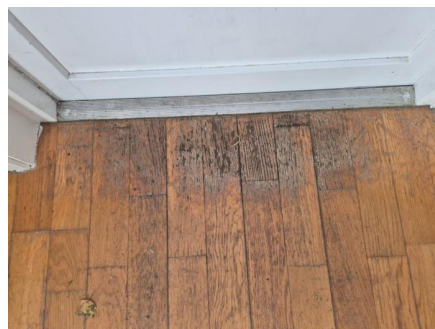
Mindre avvik som stedvis hakk, sprekker og sår/merker må forventes i en brukt bolig og kommenteres ikke. Noe overflateoppussing må som regel påregnes ved kjøp av en brukt bolig.

Kostnadsestimat gjelder for utskifting av gulv i stue/kjøkken.

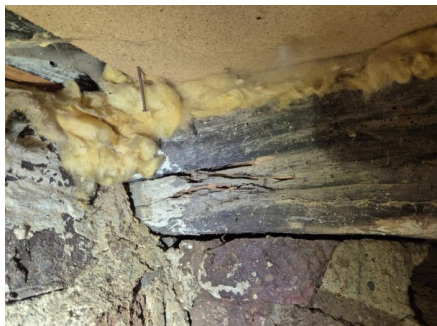
- Målt høydeforskjell på over 20 mm innenfor en lengde på 2 meter. Tilstandsgrad 3 gis med bakgrunn i standardens krav til godkjente måleavvik.
- Målt høydeforskjell på over 30 mm gjennom hele rommet. Tilstandsgrad 3 gis med bakgrunn i standardens krav til godkjente måleavvik.

Råte i trebjelke.

Kostnadsestimatet gjelder utskifting av den råteskadede trebjelken. Det må tas høyde for at det kan være skjulte skader i bjelkelaget, som kan medføre ekstra kostnader dersom flere skader avdekkes under arbeidet.

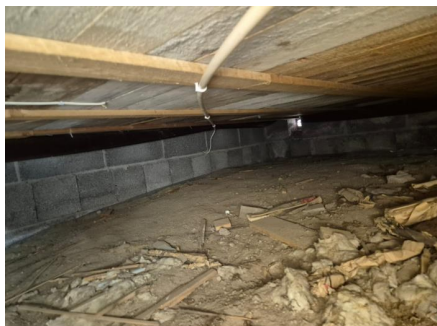
- Det er begrenset tilgang til hele krypkjelleren.
- Det er manglende fuktsperre på bakken.
- Det er påvist råteskader i trebjelkelag.

Det er ukjent om det er fuktsperre på bakken under hele krypkjeller til tilbygg. Det er noe synlig plast under sand/jordmasser.

Mangler fuktsperre.

Målt høye fuktverdier i trebjelke.

- Fuktsperre på bakken bør etableres.
- Ytterligere undersøkelser må foretas for å få kartlagt tilstanden og omfanget på eventuelle skader.

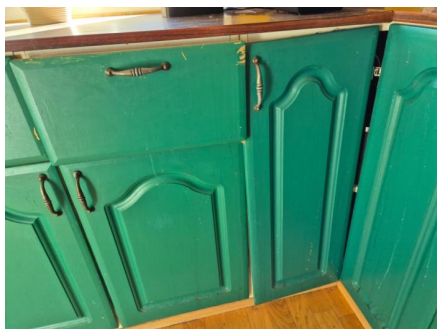
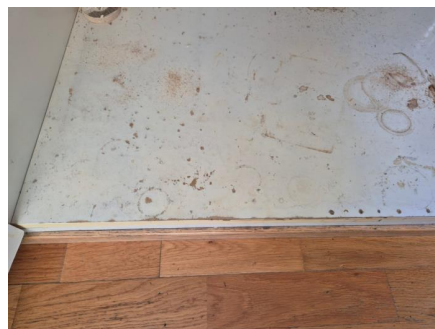
Innredningen bærer preg av bruksslitasje. Løse hengsler, løst belegg på benkeplate og fuktsveller i bunnplate under vaskeum.

Det må påregnes vedlikehold/utskiftninger av innredning.

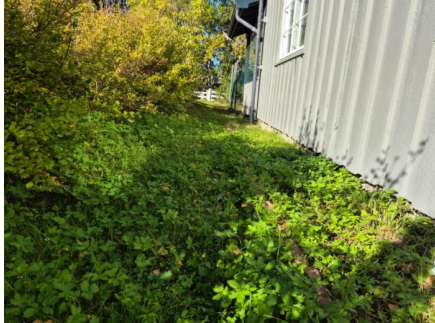
Det er viktig at terrenget heller riktig i områder ved grunnmuren, nemlig at det er tilfredsstillende hellningsgrad ut fra grunnmuren. Overflatevann skal hurtigst mulig vekk for å unngå unødvendige fuktbelastninger på utvendig fuktsikring og drenering.

Svakt fall mot bolig.
