Enebolig  
Bregnevegen 15  
3940 Porsgrunn

#### Boligens tekniske tilstand:

Dato: 26/06/2025

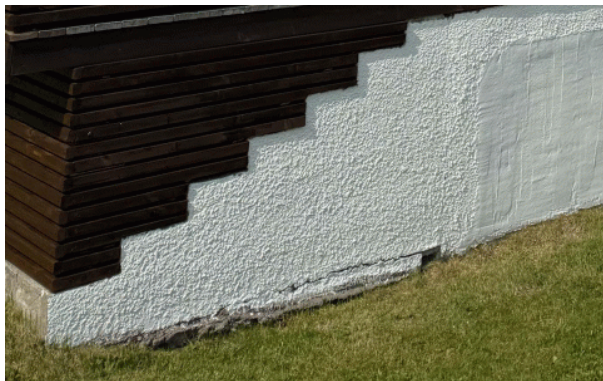
### TG 2 1.1 Byggegrunn, fundamenter, grunnmur, drenering og sikring mot vann og fuktighet

Fundamenteringen er ikke vurdert da den ligger under terreng og ikke var tilgjengelig for visuell inspeksjon. Det ble imidlertid registrert tegn til setninger både i hovedbygningen og garasjen, noe som kan indikere at grunnforholdene er ustabile eller varierende. Slike setninger kan over tid medføre belastninger på konstruksjonen og forårsake sprekker eller skjevheter.

Grunnmuren er besiktiget, og det ble registrert en setningssprekk i området under terrassen. Sprekker i dette området kan indikere lokale bevegelser i fundamentet, som følge av ujevn lastoverføring, mangelfull fundamentering eller varierende grunnforhold. I tillegg ble det observert noe avskalling av murpuss under utedel til varmepumpe, trolig som følge av fuktpåvirkning eller mekanisk belastning over tid.

Det ble ikke observert synlige tegn til eksisterende dreneringssystem ved befarig. Det ble samtidig foretatt fuktmålinger på innsiden av grunnmuren, hvor det ble registrert forhøyede fuktverdier. Dette kan indikere manglende eller utilstrekkelig drenering, eller svikt i fuktsikringen mot grunnen. Vedvarende fuktbelastning kan over tid medføre skader på bygningsmaterialer og redusert innemiljø. Det anbefales nærmere undersøkelser av drensforholdene, samt vurdering av tiltak som etablering eller forbedring av drenering og utvendig fuktsikring.

TG2 vurderes grunnet setningssprekk under terrasse, avskalling av murpuss under utedel til varmepumpen, samt forhøyede fuktverdier som kan indikere utilstrekkelig drenering.

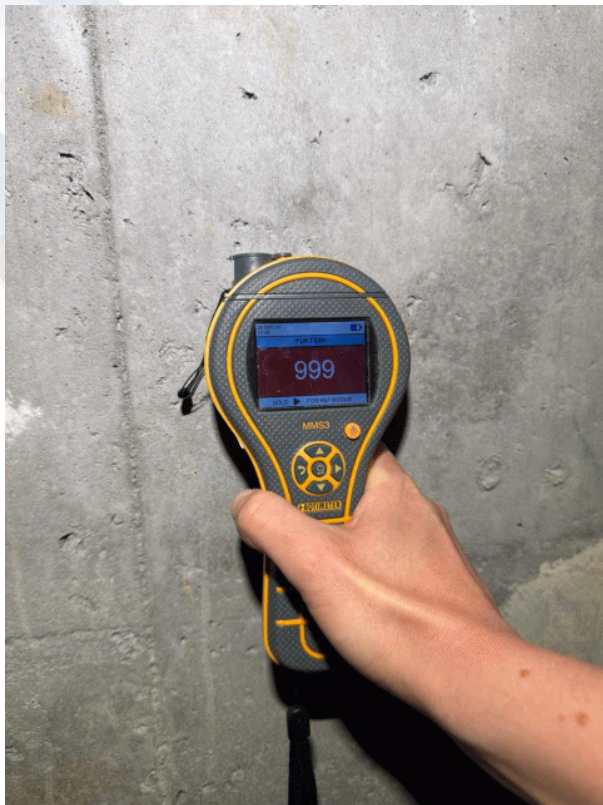
### TG 2 1.2 Krypekjeller

Krypekjelleren fremstår som tilstrekkelig ventilert, tørr og fin under besiktigelsen. Det ble foretatt fuktmåling på grunnmur, hvor det ble avdekket forhøyede fuktverdier. Det bemerkes også manglende fuktsperre mot grunn. Grunnfjell går gjennom kjelleren og fører ofte med seg grunnvann. Slike forhold kan medføre økt risiko for fuktinntrengning, da grunnfjell ofte leder og samler grunnvann, særlig i perioder med mye nedbør eller høyt grunnvannsnivå. Punktet må ses i sammenheng med pkt. 1.1.

TG2 vurderes grunnet forhøyede fuktverdier i grunnmur og manglende fuktsperre mot grunn.

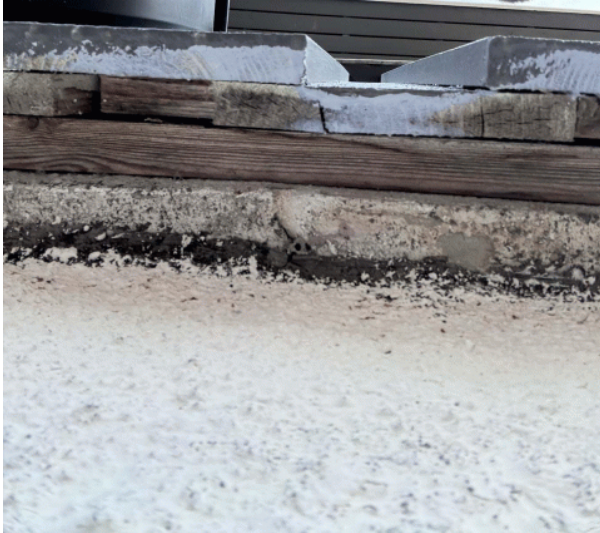
Utvendige flater av malt stående tømmermannskledning. Kledningen ble visuelt undersøkt og kontrollert på kjente utsatte steder og fremstår i normalt god stand, alder tatt i betraktning. Det ble avdekket manglende lufting i underkant av kledning og manglende behandling av endaved. Bemerkningene bør påregnes utbedringer. For øvrig ikke avdekket skader eller bemerkninger med behov for tiltak.

TG2 vurderes grunnet ikke tilstrekkelig lufting av kledningen samt manglende behandling av endaved.

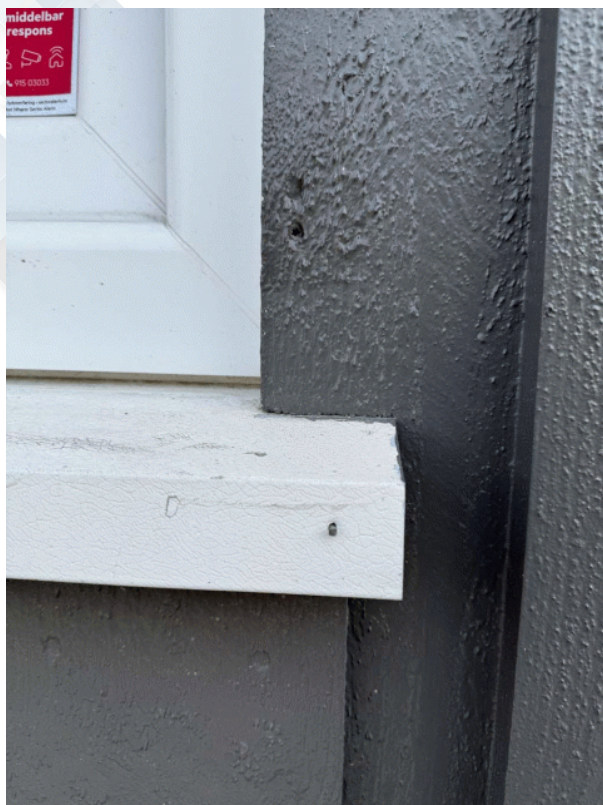
#### TG 2 3.1 Vinduer og ytterdører

Det er påvist avvik ved beslag, vannbord, omramming, karm eller ytre tetting.

TG2 vurderes grunnet slitasje og soppdannelse på de eldste vinduene, samt vinduene passerer forventet levetid i nærmere fremtid og bør påregnes utskiftning. Omrammingen rundt vinduene ligger for tett mot beslag.

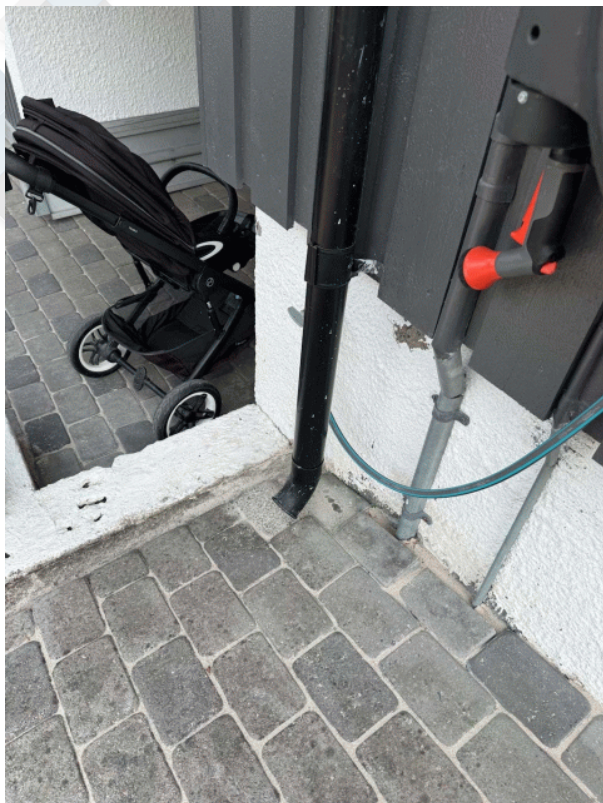
Taket er tekket med aluminiumsplater og fremstår i normalt god stand, fra bakkeplan. Det ble ikke avdekket skader eller svekkelser ved platene som kan ha negativ innvirkning på bygningen. Det bemerkes at taket mangler snøfangere. Det anbefales montering av snøfangere for å unngå skade hvor personer og husdyr kan ferdes.

Takrenner og nedløp fremstår i normalt god stand, alder tatt i betraktning. Det bemerkes at taknedløpets utkaster ved inngangspartiet ikke leder overvannet tilstrekkelig bort fra konstruksjonen. Vannet renner i dag ned mot inngangspartiet, noe som kan medføre økt fuktbelastning på grunnmur og fundament. Løsningen vurderes som utilstrekkelig, og omlegging eller etablering av drenerør anbefales for å sikre bedre bortledning av overvann og redusere risiko for fuktskader.

TG2 vurderes grunnet manglende snøfangere og ikke tilstrekkelig utkaster fra nedløp.
