# Tilstandsrapport

Kjedehus

Lokes vei 121 , 1344 HASLUM

Befaringsdato: 22.01.2026

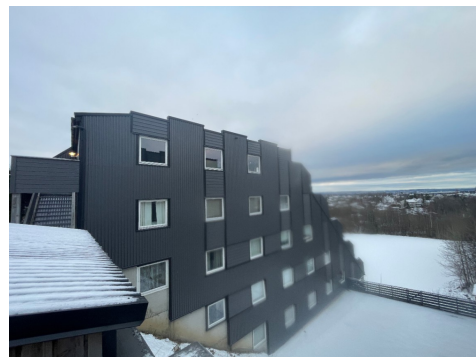
Snødekte tak. Ingen adkomst eller stige er fremsatt. Eier opplyser om at tak er sameiets ansvar. Siden taket (takkonstruksjon, taktekking og skorstein) kun er observert fra bakkenivå, er vurderingen begrenset av dette. Det er ikke sikkerhetsmessig forsvarlig å bevege seg ut på taket. Selv om det ikke er avdekket skader under befaringen, betyr ikke dette at det ikke foreligger skader som en besiktigelse på taket kan avdekke. Vær oppmerksom på denne risikoen. En undersøkelse av taket kan utføres av en fagperson under tilstrekkelige sikkerhetsforhold.

- Taktekking er snødekt , alder eller materiale er ukjent og derfor ikke nærmere vurdert.

Det bør gjennomføres en grundig inspeksjon av taket når det er snøfritt og under forsvarlige sikkerhetsforhold, for å avdekke eventuelle skader eller mangler som ikke kunne observeres fra bakkenivå. Konsekvensen av manglende inspeksjon er at skjulte skader kan utvikle seg og føre til lekkasjer eller andre bygningsmessige problemer over tid.

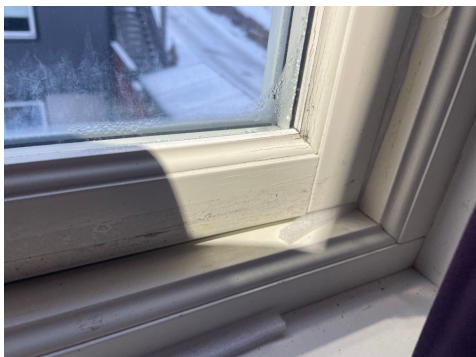
- Det er påvist tegn på innvendig kondensering av enkelte vindusglass.

Vinduer oppleves som trekkfulle

Det bør vurderes tiltak for å utbedre trekkfulle vinduer, for eksempel ved å etterisolere eller bytte tetningslister, for å unngå varmetap og redusert bokomfort. Kondensering på innsiden av glassene kan føre til fuktskader i vindusrammer og omkringliggende konstruksjoner, noe som på sikt kan medføre behov for utskifting eller reparasjon.

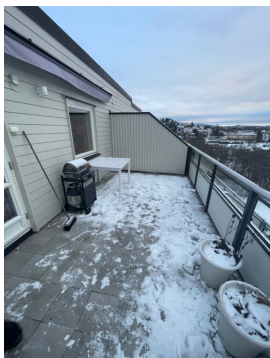
Veranda i plassbygd konstruksjon av betong. Toppdekke med fliser. Rekkverk i metall og glass, høyde 103 cm. Eier opplyser om at det ikke er skadde fliser på terrassen.

- Balkonger/terrasse er snødekt og derfor ikke nærmere vurdert.

Det bør foretas nærmere undersøkelser av balkong/terrasse når den er snøfri, for å avdekke eventuelle skader eller mangler som kan medføre økt risiko for vanninntrenging eller svekket konstruksjon.

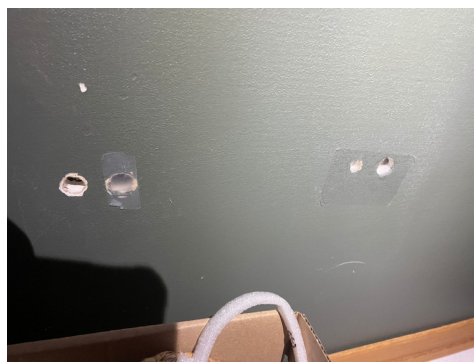
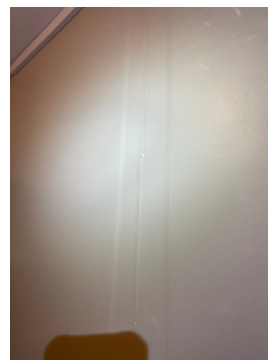
Enkelte overflater fremstår noe uferdige, med løse lister og manglende sparkling mellom gipsplater.

Det er påvist enkelte hull i vegger etter innredning eller inventar.

Det bør utføres utbedringer av løse lister og manglende sparkling mellom gipsplater for å oppnå tilfredsstillende overflater og redusere risiko for videre forringelse.

Hull i vegger bør utbedres for å sikre et pent og funksjonelt innemiljø, samt forhindre ytterligere skader.

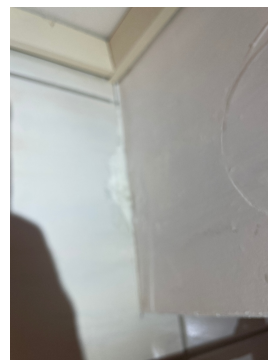
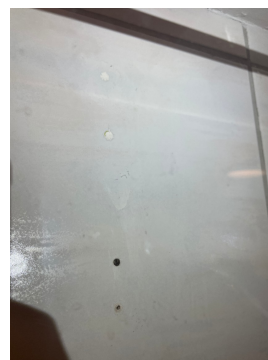
Det er skruer i våtsonen, samt skadet i én flis mot kanal.

Skruehull i våtsonen og skade i flis bør utbedres for å hindre at fukt trenger inn i konstruksjonen, noe som kan føre til fuktskader og redusert levetid på veggkonstruksjonen.

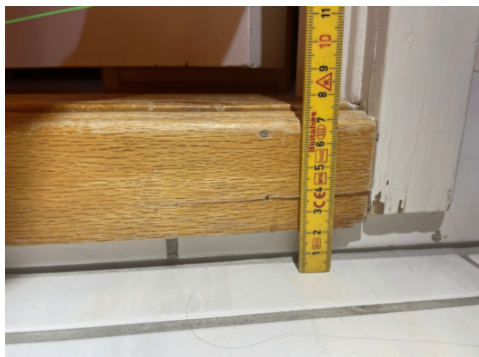
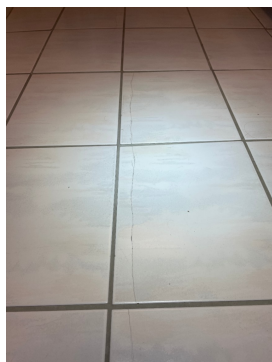
- Det er påvist sprekker i fliser.

Det bør gjennomføres utbedring av sprukne fliser for å hindre videre skade og redusere risiko for fuktinntrengning i konstruksjonen. Dersom skadene ikke utbedres, kan det føre til at vann trenger ned i underliggende sjikt, noe som kan medføre fuktskader og redusert levetid på gulvkonstruksjonen.

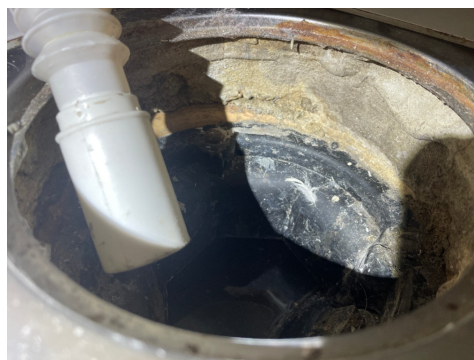
- Mer enn halvparten av forventet brukstid er passert på slukløsningen.
- Det er avvik:

Våtrommet bør oppgraderes for å tåle normal bruk etter dagens krav. Når et våtrom oppnår en viss alder, har membran nådd en alder hvor det ikke lenger kan forventes at den ivaretar sin funksjon. På grunn av økt risiko for skader ved bruk av rommet som våtrom eller ved en lekkasje, anbefales tiltak selv om det ikke er avdekket direkte avvik eller skade.

TG 3 er satt på bakgrunn av høy alder på tettesjikt. Ingen påviste skader tilsier at rommet må oppgraderes umiddelbart, men kjøper overtar risiko tilknyttet våtrommet som har passert sin forventede levetid med god margin.

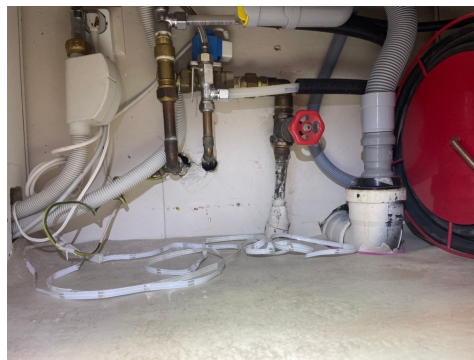
Innvendige vannledninger er av kobber med plastkappe. Stoppekran er plassert under kjøkkenvasken. Denne er ikke funksjonstestet, da denne typen kraner erfaringsmessig har økt risiko for lekkasjer o.l.

Stoppekran bør testes under kontrollerte forhold, slik at eventuelle lekkasjer kan utbedres umiddelbart, for å redusere risikoen for plutselige vannskader.

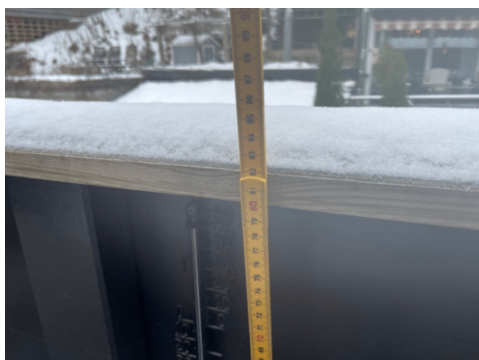
- Det er behov for at en kvalifisert elektrofaglig person kontrollerer det elektriske anlegget.
- Rekkverket på balkong eller terrasse er for lavt i forhold til dagens krav.
