Tilstandsrapport

Boligbygg med flere boenheter

Wernersholmvegen 45I , 5232 PARADIS

Rapportdato: 04.05.2026

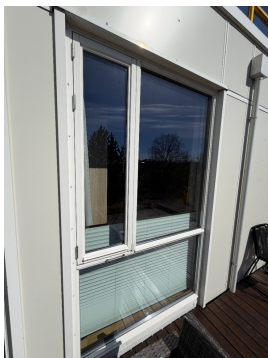
TG 1 Vinduer

Bygningen har malte trevinduer med 2-lags glass.

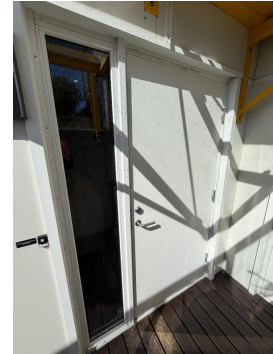
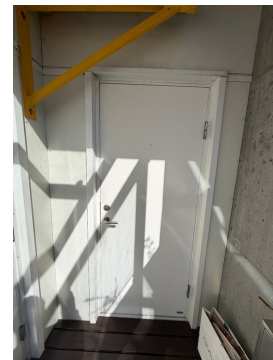
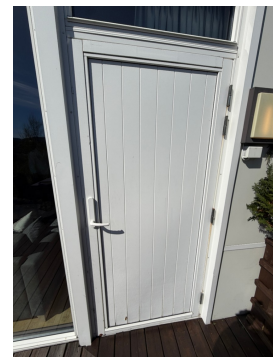
TG 1 Dører

Bygningen har malt hovedytterdør og malt balkongdør i tre.

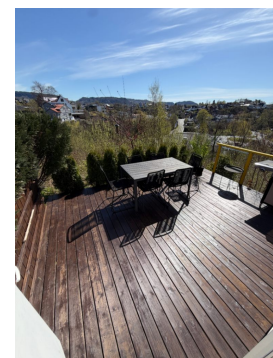
TG 1 Balkonger, terrasser og rom under balkonger

Terrasse med tilkomst fra stue/kjøkken i 2 etasje. Oppmålt til ca 17.3m².

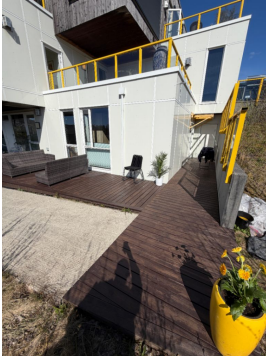
TG 1 Balkonger, terrasser og rom under balkonger

Terrasse på bakkeplan med inngang. Oppmålt til ca 27m2.

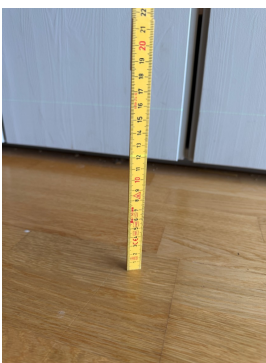
TG 1 Etasjeskille/gulv mot grunn

Støpt gulv mot grunn, etasjeskiller er av trebjelkelag. Gulvene er kontrollert for høydeavvik med laser.

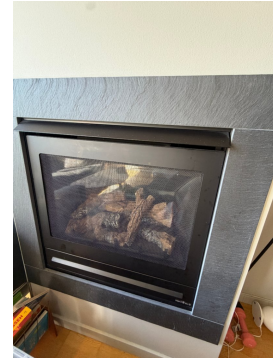
TG 1 Pipe og ildsted

Boligen har gasspeis.
Kontrolleres årlig.

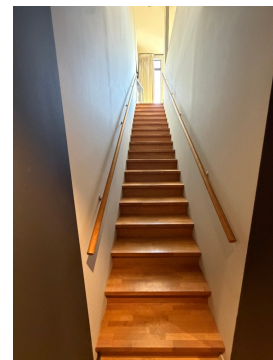
TG 1 Innvendige trapper

Boligen har lakkert tretrapp.

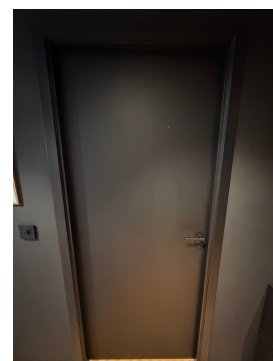
TG 1 Innvendige dører

Innendig har boligen malte glatte dører.

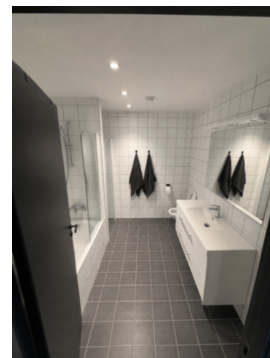
Bad med overflater og innredning fra byggeår.

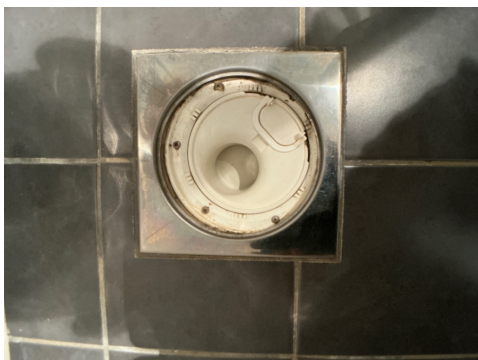
TG 2 Sluk, membran og tettesjikt

Det er plastsluk og smøremembran med ukjent utførelse.

- Mer enn halvparten av forventet brukstid er passert på membranløsningen.

Smøremembran har en naturlig aldringsprosess i form av kjemisk uttørking. Normal forventet levetid på smøremembran er 10-20 år. Ved å etablere tett dusjkabinett vil badet kunne vare i flere år enn den antatte gjenstående levetiden.

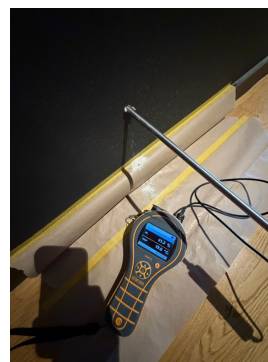
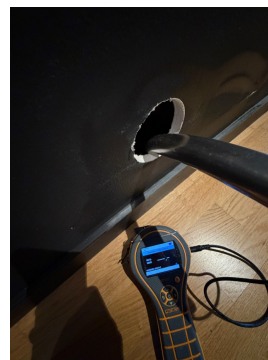
TG 0 Tilliggende konstruksjoner våtrom

Hulltaking er foretatt uten å påvise unormale forhold. Hulltaking er foretatt fra soverom. RH i vegg ble målt til 41.3%, ingen utslag ved måling i overflater i veggkonstruksjonen.

Relativ luftfuktighet ble målt med lang probe. Den viste relativ luftfuktighet på 41.3% ved en temperatur på 19.6 grader. Relativ luftfuktighet under 60 % anses å være tørt. Relativ luftfuktighet mellom 60-74 % er akseptabelt. Relativ luftfuktighet mellom 75-85 % anses å være fuktig. Relativ luftfuktighet mellom 86,5-100 % anses å være meget fuktig

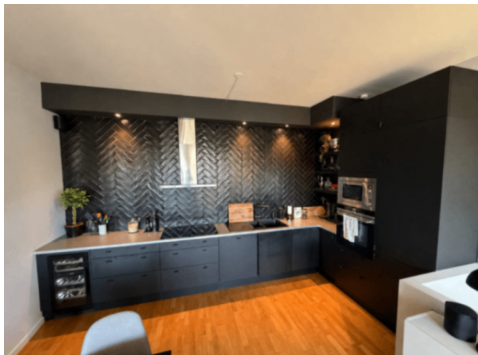
TG 1 Overflater og innredning

Kjøkkenet har innredning med glatte fronter. Benkeplaten er av laminat. Fliser på vegg over benkeplate. Det er hvitevarer er hovedsakelig av nyere dato - kjøll/frysenskap, oppvaskmaskin, platetopp, vinskap, micro og stekeovn.

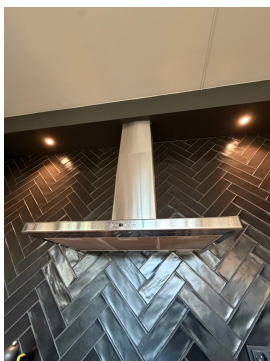
TG 1 Avtrekk

Det er kjøkkenventilator med avtrekk ut.

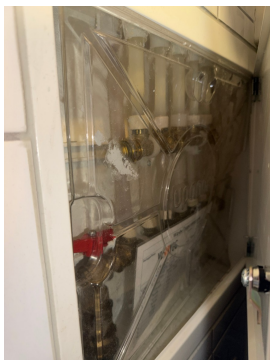
TG 1 Vannledninger

Innvendige vannledninger er av plast (rør i rør). Det er besiktiget i rørskap.

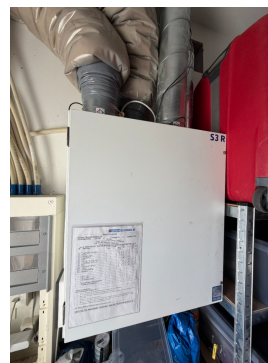
TG 1 Ventilasjon

Boligen har balansert ventilasjon.

Forventet levetid på ventilasjons aggregat er ca 15-20 år. Det må påberegnes service eller utskiftning av aggregat på sikt grunnet alder.

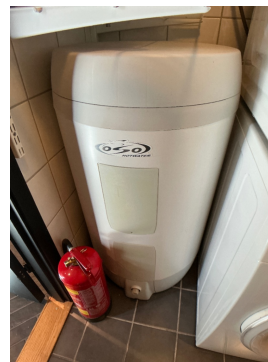
TG 1 Varmtvannstank

Varmtvannstanken er på ca. 120 liter.

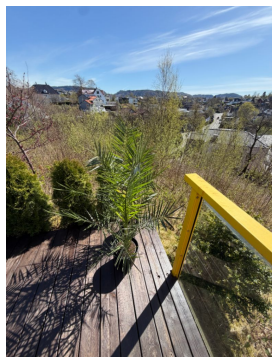
Det er plantet hekk foran deler av terrasse i 2 etasje.

Høyder over 50cm skal sikres med rekkverk.

- Rekkverk må monteres på balkong eller terrasse for å lukke avviket.
- Det bør gjennomføres radonmålinger.
