Tilstandsrapport

Kjedehus

Odderheitunet 51, 4639 KRISTIANSAND S

Befaringsdato: 28.04.2026

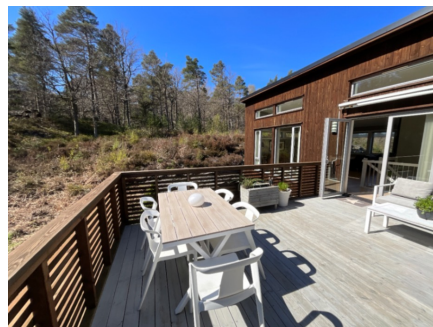
Altan med utgang fra 2. etasje. Dekke av terrassebord, tekking av membran. Rekkverk av tre.

Veranda med utgang fra stue i 1. etasje. Dekke av terrassebord. Rekkverk av tre.

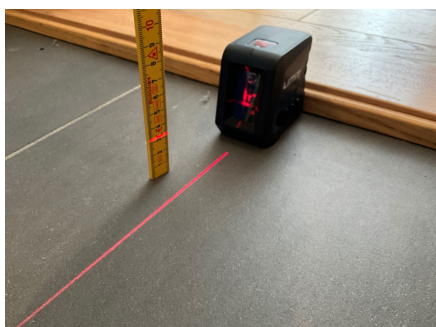
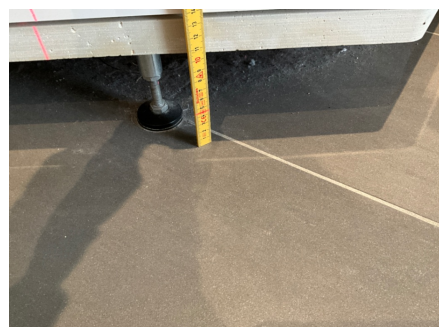
TG 2 Overflater Gulv

Det er flislagt gulv med elektriske varmekabler. Det er 15 mm. høydeforskjell fra flis ved dør til sluken.

- Det er påvist at høydeforskjell fra topp slukrist til gulv/synlig topp membran ved dørterskel er mindre enn 25 mm.
- Det er påvist at noen fliser har bom (hulrom under).

• Til tross for avviket i fall/høydeforskjell til sluk, vil gulvet fortsatt kunne lede vann mot sluket, men med redusert effektivitet. Dette kan potensielt øke risikoen for vannansamling i enkelte områder av badet.

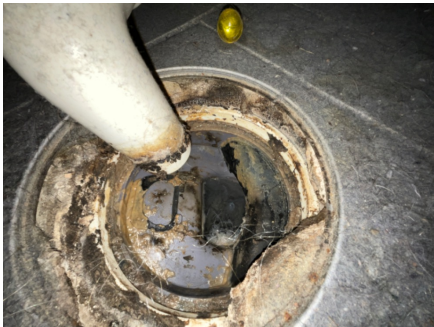
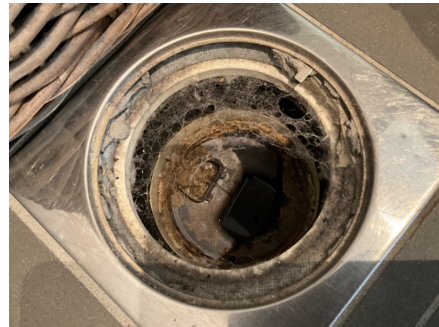
⚠ TG 2 Sluk, membran og tettesjikt

Det er plastsluk og smøremembran med ukjent utførelse.

- Mer enn halvparten av forventet brukstid er passert på membranløsningen.

- Det er viktig å merke seg at levetiden til en membran varierer basert på kvalitet, installasjon og bruk. Eldre membraner kan bli sprø og sprekke opp, noe som fører til at de mister sin vanntettende funksjon. Dette kan resultere i vannlekkasjer gjennom vegger og gulv og fuktskader.

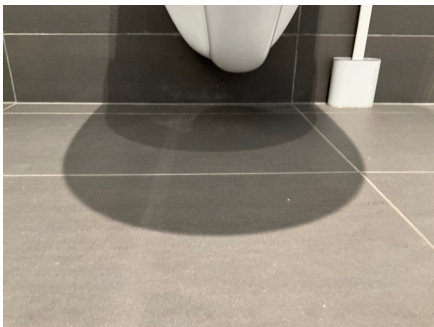
⚠ TG 1 Sanitærutstyr og innredning

Rommet har innredning med nedfelt servant, veggmontert toalett, dusjkabinett og badekar.

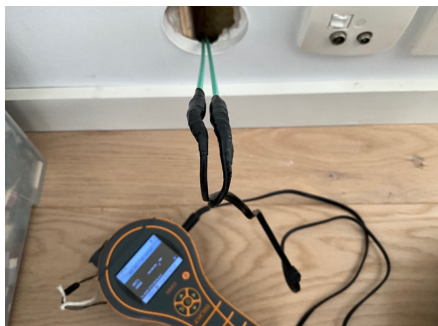
⚠ TG 0 Tilliggende konstruksjoner våtrom

Hulltaking er foretatt uten å påvise unormale forhold. Hulltaking er foretatt under trappen måling utført i bunnsvill mot badet. Fuktkvotemåling (vekt%) i konstruksjonen ble målt til 6.

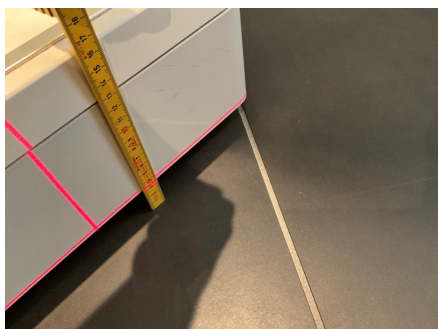
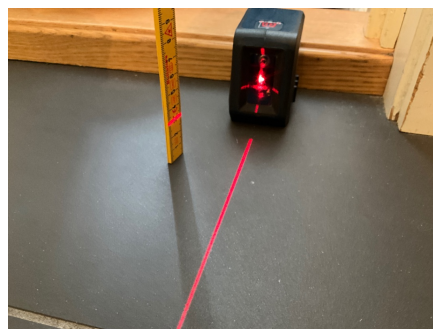
TG 2 Overflater Gulv

Det er flislagt gulv med elektriske varmekabler. Det er 15 mm. høydeforskjell fra flis ved dør til slukrist.

- Det er påvist at høydeforskjell fra topp slukrist til gulv/synlig topp membran ved dørterskel er mindre enn 25 mm.

- Til tross for avviket i fall/høydeforskjell til sluk, vil gulvet fortsatt kunne lede vann mot sluket, men med redusert effektivitet. Dette kan potensielt øke risikoen for vannansamling i enkelte områder av badet.

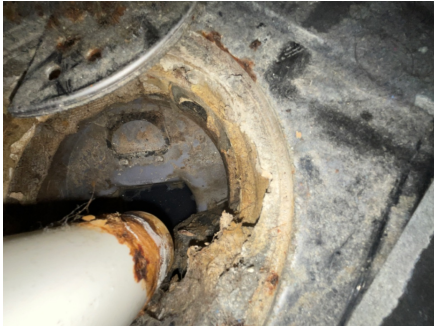
TG 2 Sluk, membran og tettesjikt

Det er plastsluk og smøremembran med ukjent utførelse.

- Mer enn halvparten av forventet brukstid er passert på membranløsningen.

- Det er viktig å merke seg at levetiden til en membran varierer basert på kvalitet, installasjon og bruk. Eldre membraner kan bli sprø og sprekke opp, noe som fører til at de mister sin vanntettende funksjon. Dette kan resultere i vannlekkasjer gjennom vegger og gulv og fuktskader.

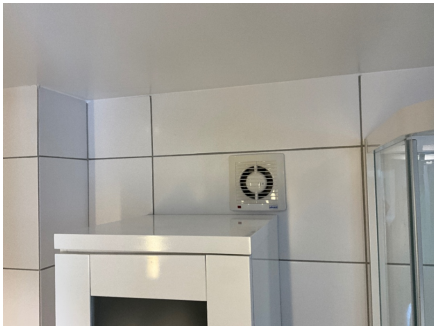
! TG 1 Ventilasjon

Det er elektrisk styrt vifte.

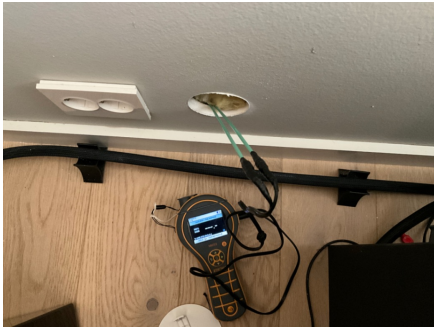
! TG 0 Tilliggende konstruksjoner våtrom

Hulltaking er foretatt uten å påvise unormale forhold. Hulltaking er foretatt ved/i soverommet måling utført i bunnsvill mot badet. Fuktkvotemåling (vekt%) i konstruksjonen ble målt til under 6.

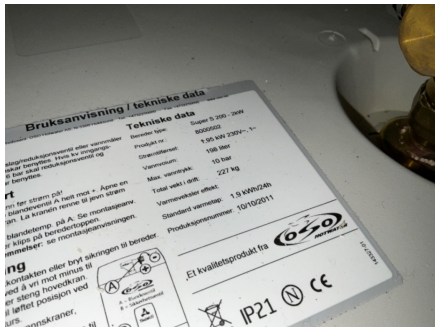
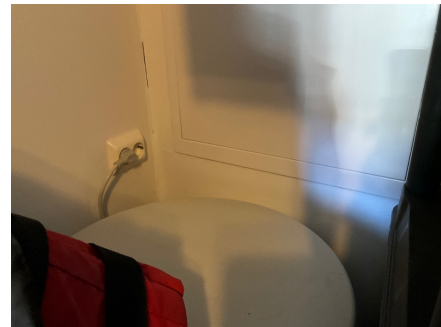
! TG 2 Varmtvannstank

- Det er ikke påvist tilfredsstillende el-tilkobling av varmtvannstank iht. gjeldende forskrift.

Varmtvannsberederen elektriske tilkobling er til stikkontakt. Regelverket tilsier fast tilkobling til denne type bereder. Berederen har en elektrisk tilkobling som ikke er i tråd med dagens krav for beredere av slik størrelse og effekt.

Dette skyldes at tilkoblingen er blitt utført slik da berederen ble montert.

Den elektriske tilkoblingen med stikkontakt kan medføre økt fare for brannutvikling, grunnet belastningen tilkoblingen utsettes for. Tilstandsgraden settes i tråd med krav gitt i gjeldende standard (NS3600)

Tiltak for fast tilkobling av berederen bør utføres, selv om dette ikke er et krav om på utføres tilkoblingen fast, før eventuelt ny bereder monteres. Det anbefales likevel at det etableres fast strømtilkobling for å motvirke fare for brann.

- Det bør etableres tilfredsstillende el-tilkobling etter gjeldende forskrift.
