# Tilstandsrapport

Boligbygg med flere boenheter

Skriugata 12, 3660 RJUKAN

Befaringsdato: 24.10.2025

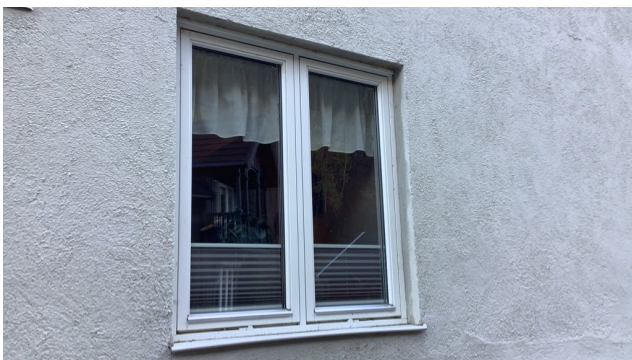
### ! TG 1 Vinduer

Bygningen har malte trevinduer med 2-lags glass.

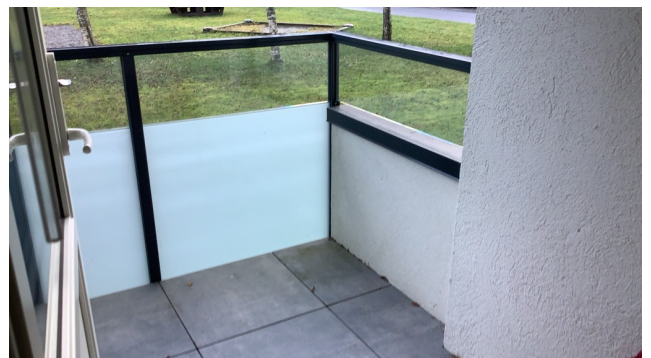
### ! TG 1 Balkonger, terrasser og rom under balkonger

Det er bygd veranda med utgang fra stue.

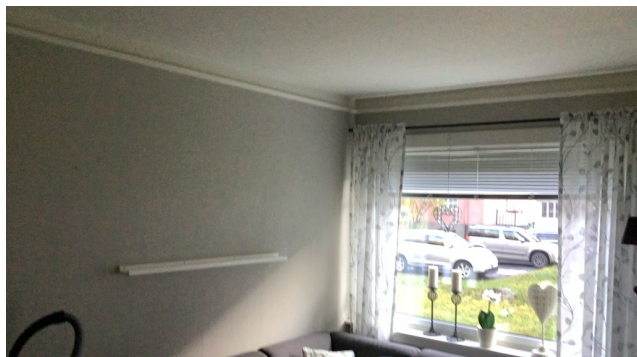
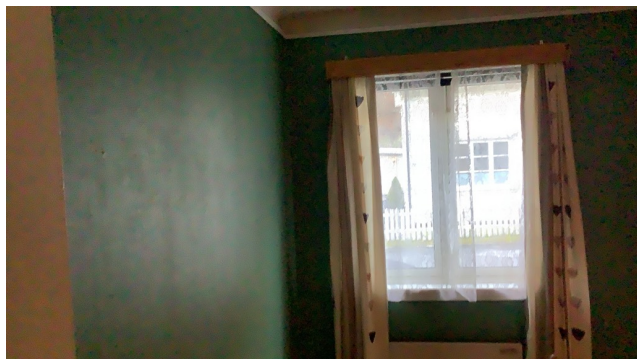
### ! TG 2 Overflater

- Overflater har en del slitasjegrad utover det en kan forvente.

- Overflater må utbedres eller skiftes.

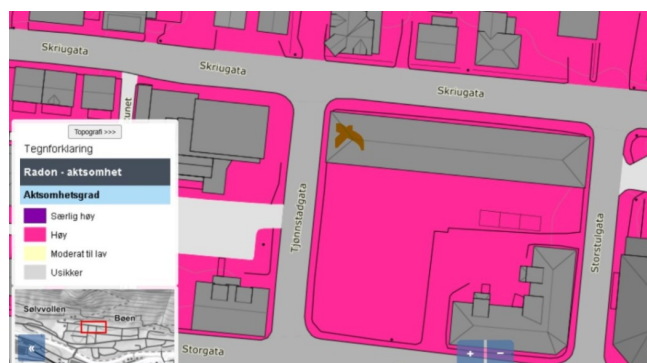
## TG 2 Radon

- Det er ikke foretatt radonmålinger, og bygget er heller ikke utført med radonsperre.
- Radonmålinger er ikke foretatt, heller ikke andre tiltak mot radon, eiendommen ligger i et område som i NGU Radon aktsomhetskart er definert med "høy" eller "særlig høy" aktsomhetsgrad

- Det bør gjennomføres radonmålinger.

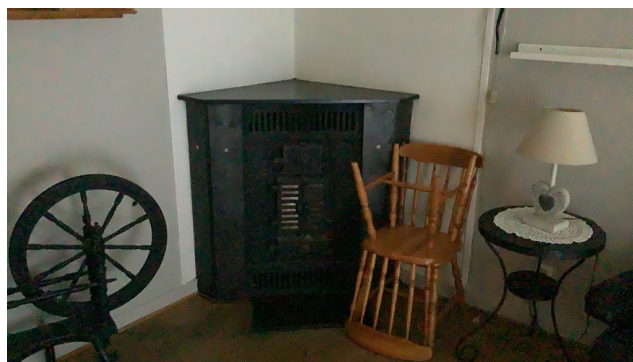
## TG 2 Pipe og ildsted

- Mer enn halvparten av forventet brukstid er passert på pipe.

- Det bør foretas nærmere undersøkelser av pipeløp.

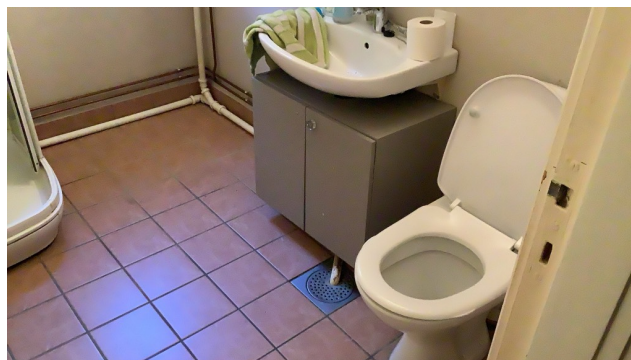
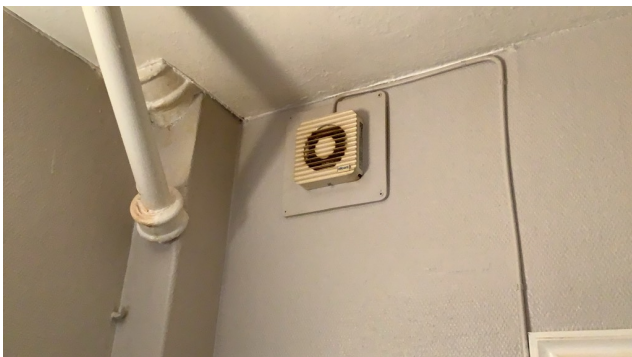
#### ! TG 3 Generell

- Våtrommet må oppgraderes for å tåle normal bruk etter dagens krav.

- Manglende oppgradering av våtrommet medfører høy risiko for at konstruksjonene ikke vil tåle vanlig bruk av vann eller lekkasjer. Selv om det er dusjkabinett, er det fortsatt en betydelig risiko for at våtrommets konstruksjoner ikke tåler lekkasjer. Dette kan føre til fuktskader på tilstøtende konstruksjoner.

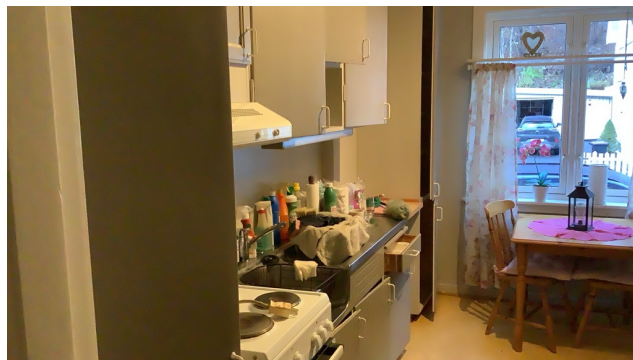
## ! TG 2 Overflater og innredning

- Det er påvist skader på overflater/kjøkkeninnredning utover normal slitasjegrad.
- Kjøkkeninnredningen er av eldre dato, og den mangler bruksfunksjoner/løsninger som er forventet på et kjøkken.

- Det må påregnes lokal utbedring/utskiftning.
- Det er påregnelig med utskiftning/utbedringer av kjøkkeninnredningen.

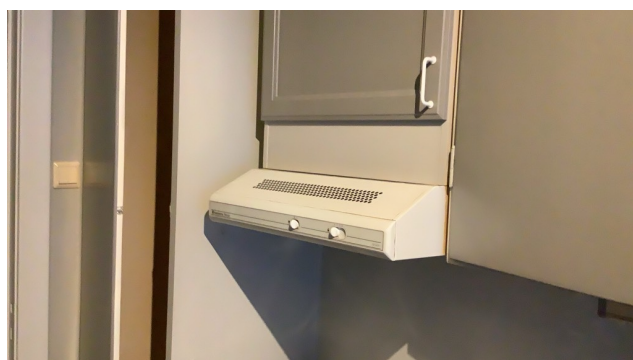
## ! TG 1 Avtrekk

Det er kjøkkenventilator med avtrekk ut.

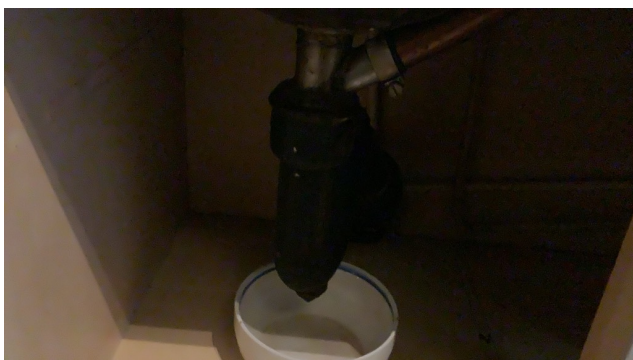
## ! TG 3 Avløpsrør

- Mer enn halvparten av forventet brukstid er passert på innvendige avløpsledninger.
- Det er påvist at det drypper/lekker fra avløpsrør/skjøter.

- Skader på anlegget må utbedres.
- I forbindelse med oppgradering av våtrom vil det være naturlig med utskiftning av rør.
- Tidspunkt for utskiftning av avløpsrør nærmer seg.
