# Tilstandsrapport

Boligbygg med flere boenheter

Refsvollen 14, 4580 LYNGDAL

Befaringsdato: 13.08.2025

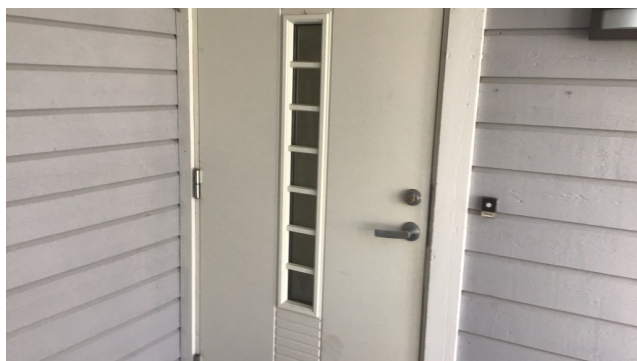
### TG 1 Dører

Malt ytterdør med glass og malt balkongdør i stue.  
Generelt har ytterdørene normal bruks slitasje og fungerte som tiltenkt

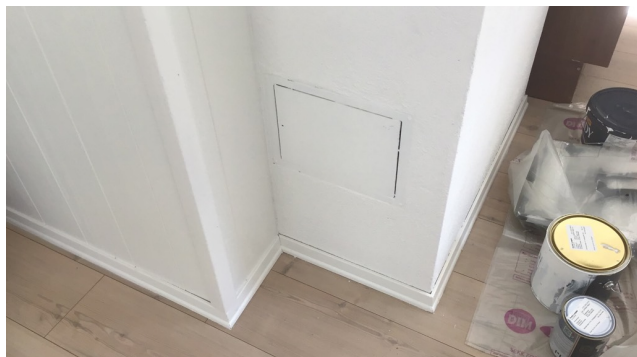
Ved inspeksjon av utvendige overflater på pipe og brannmur, ble det ikke registrert sprekker eller riss av betydning.

Ildfast plate mangler på gulvet under sotluke/feierluke på pipe og bør monteres når ildsted blir montert.

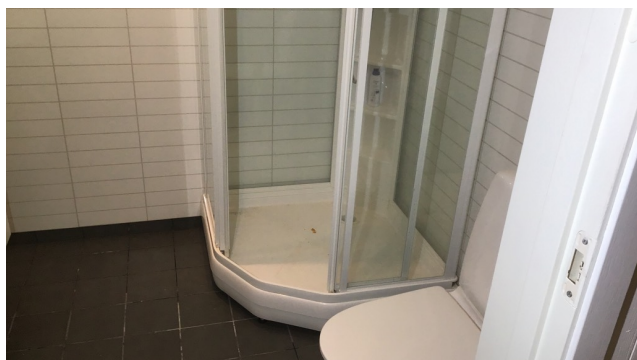
Bad har fliser på gulv, våtromsplater på vegger og malt slett tak tak. Det er montert baderomsinnredning med nedfelt vask, toalett, dusjkabinett  
Det er naturlig ventilasjon og elektrisk gulvvarme.

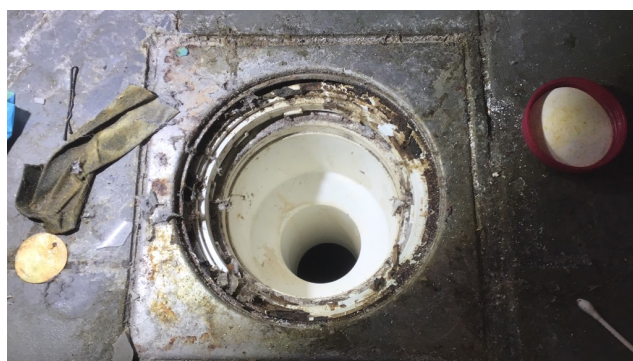
## ! TG 1 Sluk, membran og tettesjikt

Det er plastsluk og synlig sluk mansjett under klemring som tettesjikt. Ut ifra alder må det forventes at membran er smurt på gulv med oppkant.

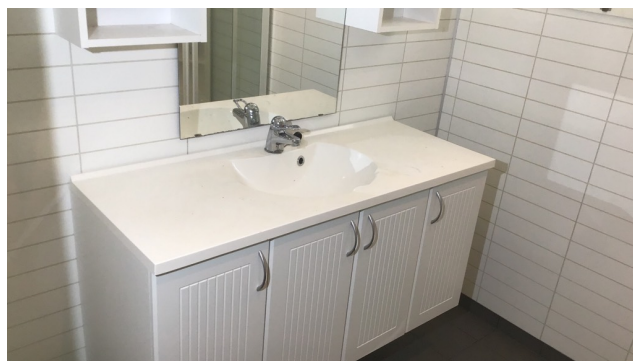
## ! TG 1 Sanitærutstyr og innredning

Det er montert baderomsinnredning med nedfelt vask, toalett, dusjkabinett

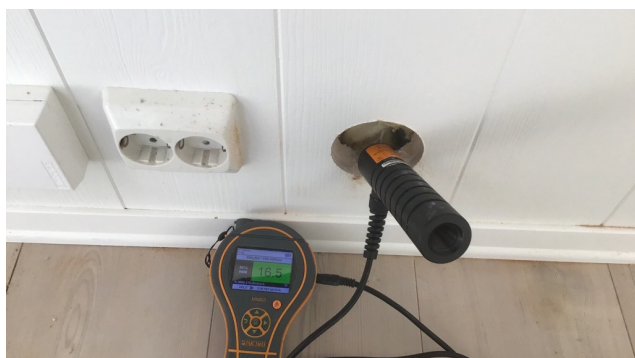
Hulltaking utført i stue bak vask.  
Ikke påvist unormale fuktverdier på kontrollert område. 16,5 vektprosent

Hulltaking er ingen garanti for at det ikke er fukt eller svikt i konstruksjoner, men en indikasjon på at det fremstår normalt i området der hulltaking er utført.

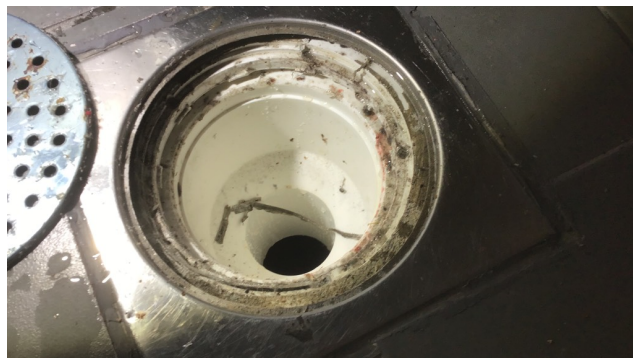
- Det er avvik:
- Det er ikke synlig mansjett i sluk og ingen form for smøre membran på slukmansjett under klemring er funnet.
- Ut ifra alder må det forventes at membran er smurt på gulv med oppkant.

-Det bør gjøres nærmere undersøkelser av sluk og membran/tettesjikt på vaskerommet  
-Innhent dokumentasjon om mulig

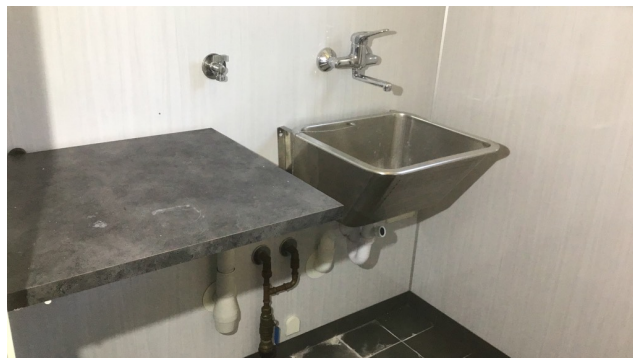
### TG 1 Sanitærutstyr og innredning

Vaskerommet er innredet med vaskekum og opplegg for vaskemaskin

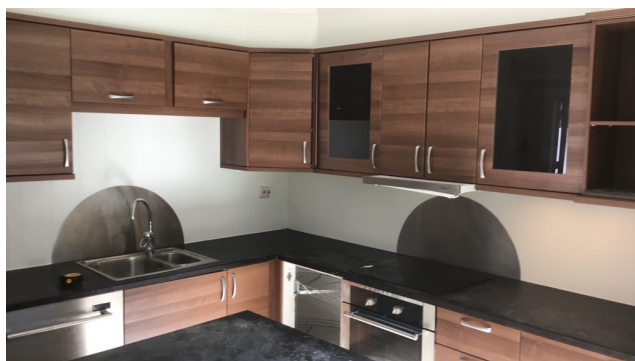
### ! TG 1 Overflater og innredning

Innredning med slette fronter og laminerte benkeplater.  
Integrert med komfyr, oppvaskmaskin, platetopp,  
Laminat på gulv og malte panelplater på vegger.  
Det ble ikke registrert lekkasjevarsler eller komfyrvakt på kjøkkenet.  
Dette var ikke et krav på oppføringstidspunktet, men anbefales  
montert.  
Kjøkkenet har normal slitasje alder tatt i betrakt

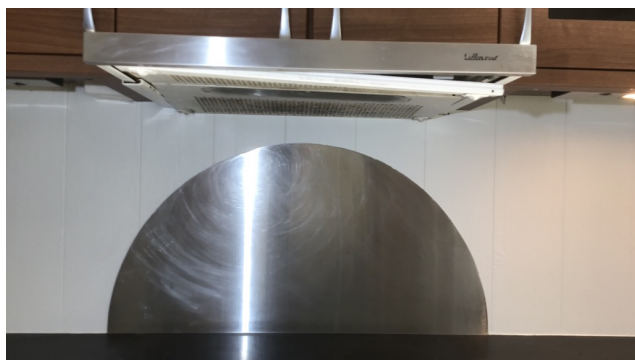
### ! TG 1 Avtrekk

Ventilator med utlufting ut over kokesonen  
Det ble ikke registrert komfyrvakt under ventilatoren.  
Dette var ikke et krav på oppføringstidspunktet, men anbefales  
montert.

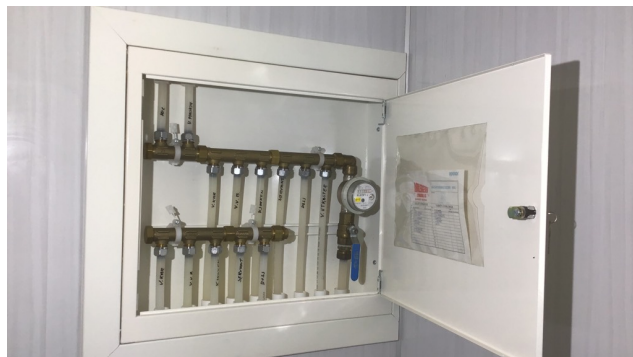
### ! TG 1 Vannledninger

Vannskap med dreneringshull for lekkasje med rør i rør montert på  
vaskerom.  
Vannmåler og stoppekran montert i vannskap.

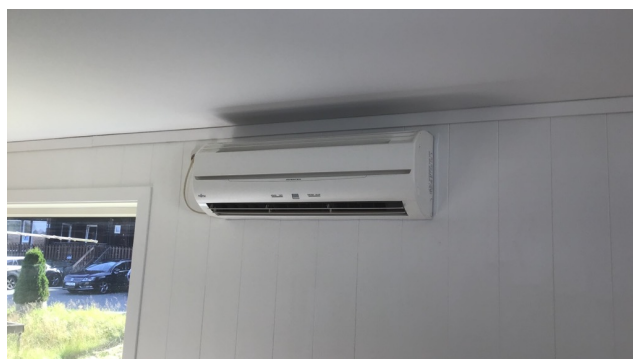
### ! TG 1 Varmesentral

Varmepumpe i stue.  
Funksjon, avslått på befaringsdagen.  
Estimert levetid er 10-15 år.  
Normalt filterrens og service påregnes etter produsentens  
anbefalinger.
