Langslettvegen 6, 2406 ELVERUM

**Innholdsrik og godt vedlikeholdt  
enebolig Stor og solrik tomt.  
Dobbelgarasje.**

# gnr. 13, bnr. 279

Befaringsdato: 05.09.2023

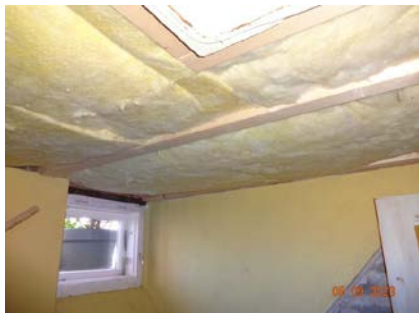
TG 2

- Det er påvist andre avvik:  
Noe gjenstående arbeider i kjeller. Se bilde.

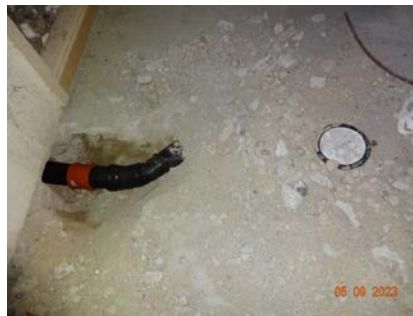
TG 3

- Det er påvist andre avvik:  
Utført arbeider på avløpsrør i kjeller. Hullet er ikke støpt igjen. Se bilde.

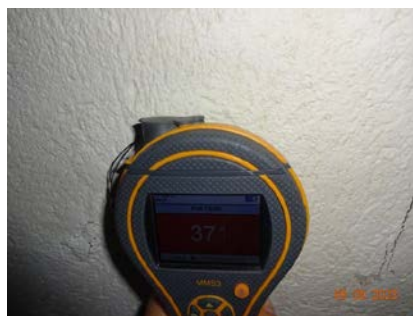
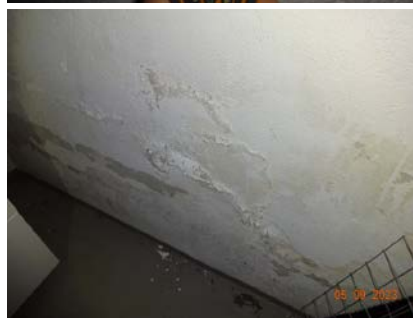
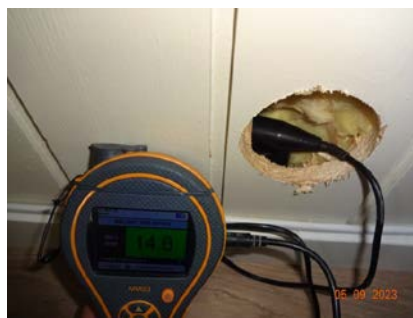
Hulltaking er foretatt, uten å påvise unormale forhold.

- Det er påvist indikasjoner på noe fuktgjennomtrenging inn i kjellermur.

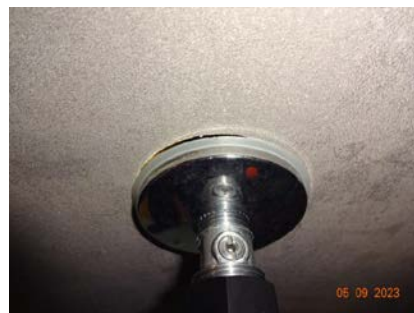
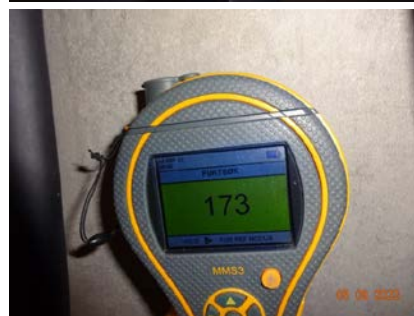
TG 2

- Det er påvist andre avvik: Ikke tett overgang i våtromsplate/vannrør. Se bilde. Ved bruk av fuktindikator ble det registrert noe fuktighet i plate ved blandedbatteri. Se bilde.

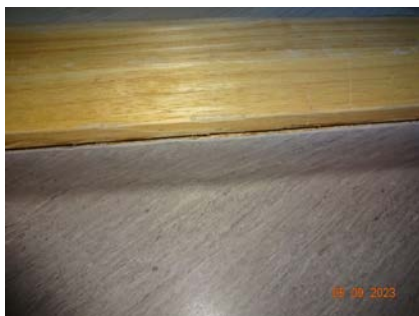
Gulvflater med våtromsbelegg.  
Varmekabler i baderomsgulv.  
Ca. 50 mm fall ved terskel til topp slukrist.  
Lokalt fall.

- Det er påvist andre avvik:

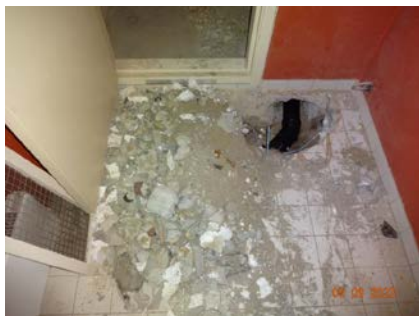
- Våtrommet må oppgraderes for å tåle normal bruk etter dagens krav.

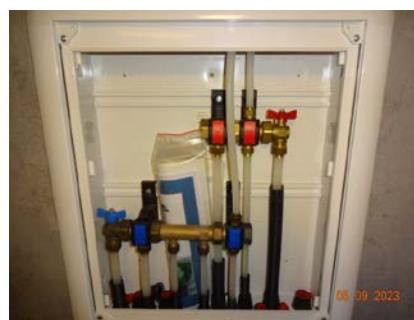
- Mer enn halvparten av forventet brukstid er passert på innvendige vannledninger.
- Rørkursene på rør-i-rør systemet på vannledninger er ikke merket.

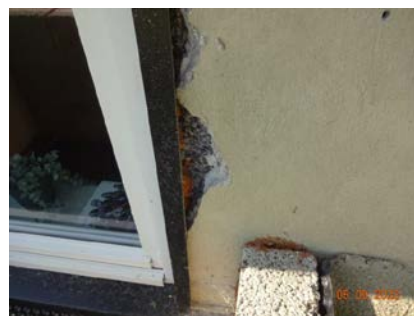
- Det er påvist andre avvik:  
Det er påvist avskalinger i utvendig murpuss.
