# Tilstandsrapport

Enebolig

Langslettvegen 6, 2406 ELVERUM

Befaringsdato: 05.01.2026

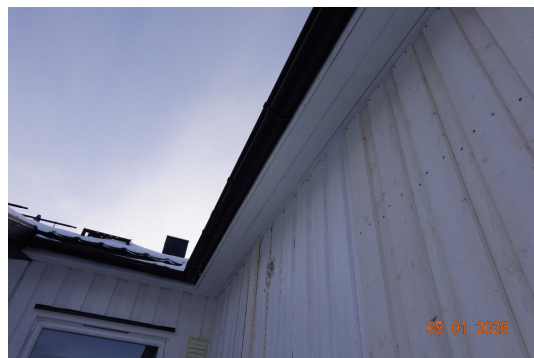
### Veggkonstruksjon

Eldre del:  
Boligyttervegger i bindingsverk, isolert med flis -og/eller mineralull.  
Yttervegg kledd med lektepanel og tømmermannpanel.

- Det bør foretas tiltak for å bedre lufting av kledningen.

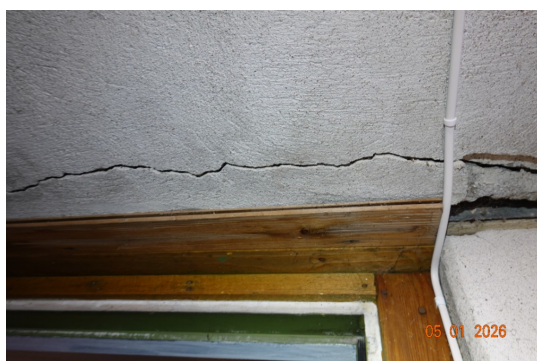
TG 2: Det er påvist sprekk i støpt himling over utvendig trapp til kjeller.

- Det bør foretas nærmere undersøkelser av utvendige trapper når de er snøfri.

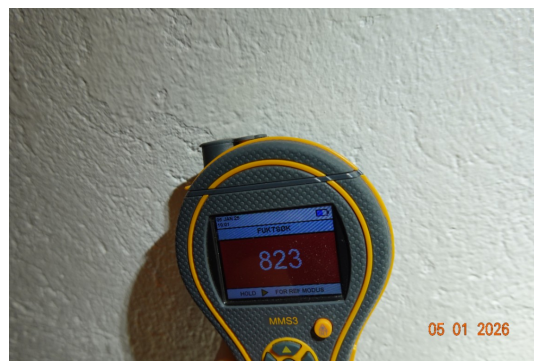
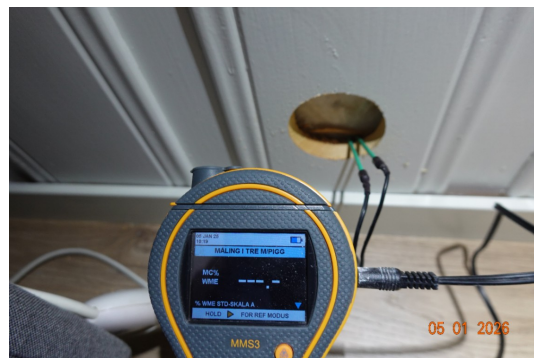
- Det er påvist indikasjoner på noe fuktgjennomtrenging i kjellergulv.
- Det er påvist indikasjoner på noe fuktgjennomtrenging inn i kjellermur.

Antydninger til fukt målt i kjelleryttervegg, årsaken kan være mangler på fuktsikring og drenering.

- Det påviste fuktnivå gir grunn til å overvåke konstruksjonen jevnlig for å se utvikling over tid, og eventuelt foreta tiltak for å unngå fuktskader.

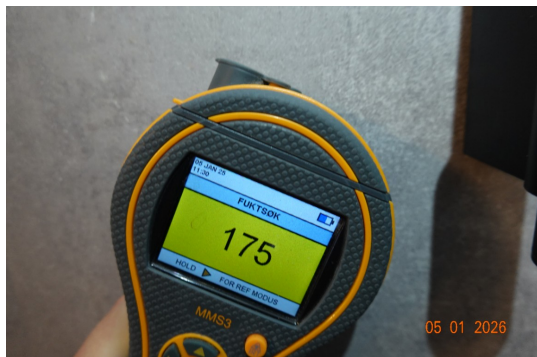
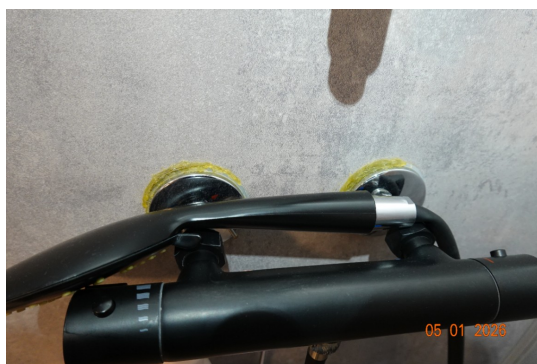
Ved bruk av fuktindikator ble det registrert noe fuktighet på plate ved blandebeholder. Se bilde.

- Det må foretas tiltak for å lukke avviket.

Anbefaler ytterligere undersøkelser.

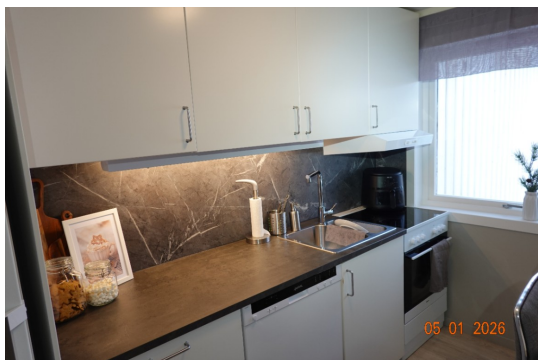
Det er påvist fuktskjolder på skapdør.

Det er ikke påvist tegn på at det er montert lekkasjedeteksjon ved oppvaskmaskin/oppvaskkum, dette er et krav på kjøkkenet utifra alder.

- Det må foretas tiltak for å lukke avviket.

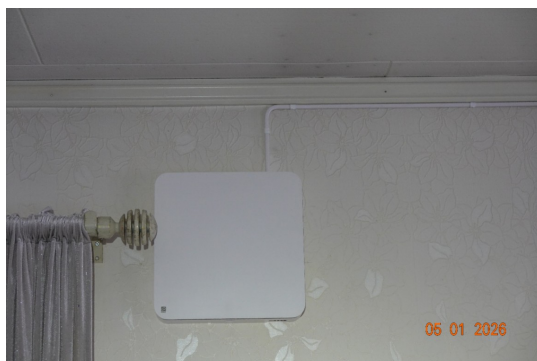
- Det er påvist mangelfull ventilasjon på ett eller flere rom i boligen.

- Det bør etableres veggventiler/vindusventiler i alle oppholdsrom som ikke har det.

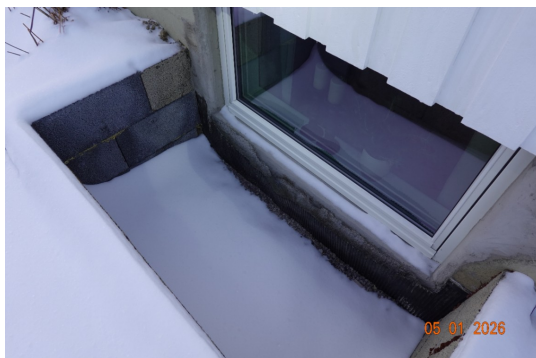
Grunnmursplast er steder under terreng.  
Grunnmursplast er ikke festet i topplis.  
Antydninger til fukt målt i kjelleryttervegg, årsaken kan være mangler på fuktsikring og drenering.

- Overvåk tilstanden jevnlig. For å få tilstandsgrad 0 eller 1 må dreneringen skiftes ut, men tidspunktet for når dette er nødvendig er vanskelig å si noe om. Bruken av underetg/kjeller vil og være avgjørende.
- Det må foretas nærmere undersøkelser, det kan ikke utelukkes behov for tiltak.

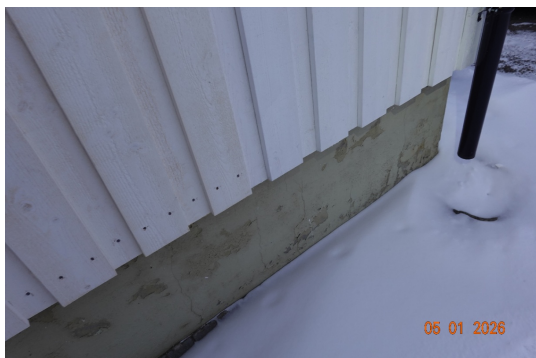
## TG 2 Grunnmur og fundamenter

- Det er registrert skråriss som er symptom på setninger.

- Lokal utbedring må utføres.

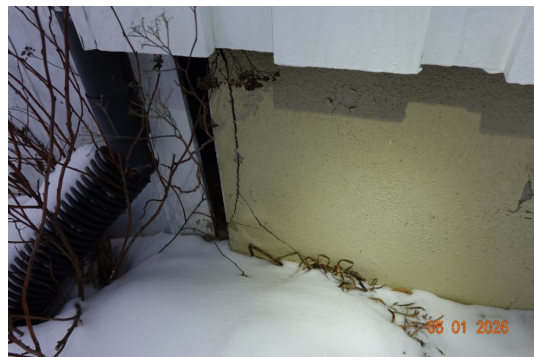
## TG 2 Grunnmur og fundamenter - 2

- Grunnmuren har sprekkdannelser.

- Lokal utbedring må utføres.
