Tilstandsrapport

Rekkehus

Søndre gate 29A, 8624 MO I RANA

Befaringsdato: 23.03.2026

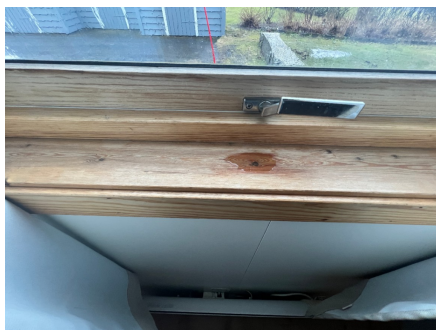
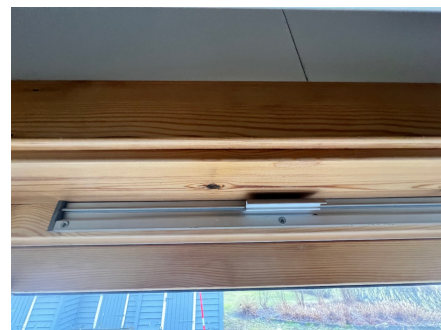
TG 2 Vinduer

Ved befaring ble det oppdaget lekkasje i øvre del av vinduet, mellom utforingen og gerikten. Vannmerker i vindusforingen.

Konsekvens/tiltak
• Dersom avvik ikke utbedres er det fare for videre skadeutvikling.

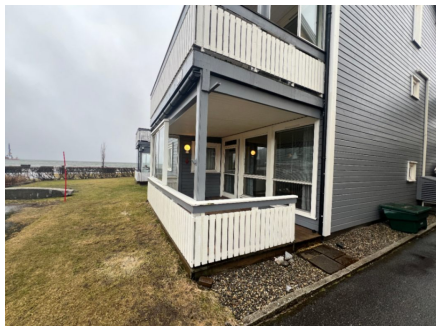
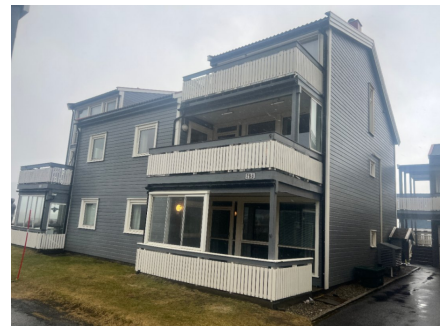
TG 1 Balkonger, terrasser og rom under balkonger

Delvis innglasset terrasse mot sør med dekke av trykkimp.materialer. Malt rekkverk med stående bord. Utgang til plen og gangvei fra terrassen.

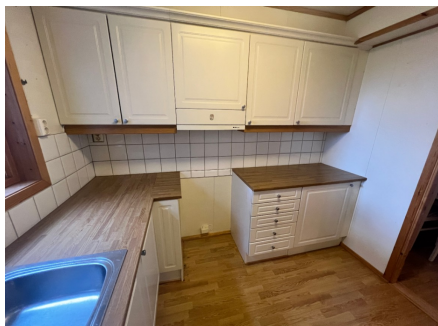
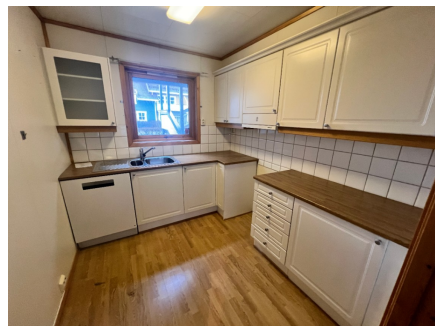
Det ble utført fuktsøk ved kjøleskap og vask. Ingen forhøyede fuktverdier ble registrert.

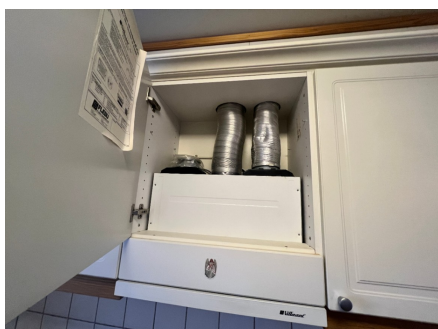
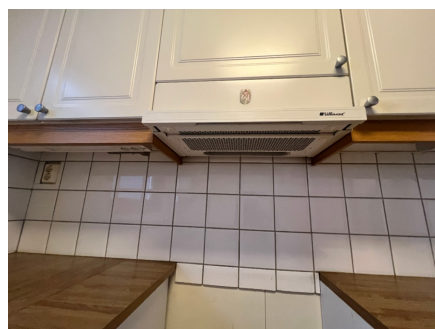
TG.2 Avtrekk

- Det er avvik:

Avviket må undersøkes nærmere.

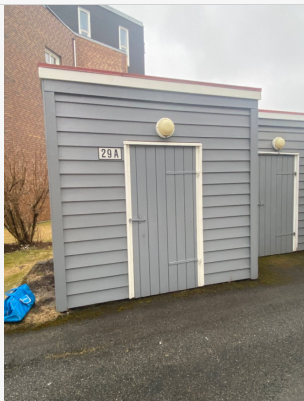
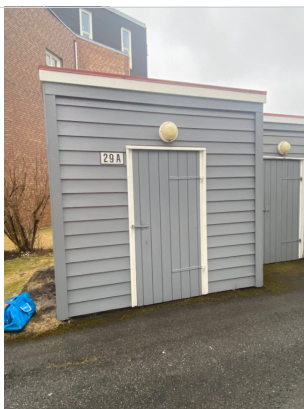
Bod

Lekkasje på yttervegger har medført vanninntrenging i overgangen mellom betonggulv og vegger.

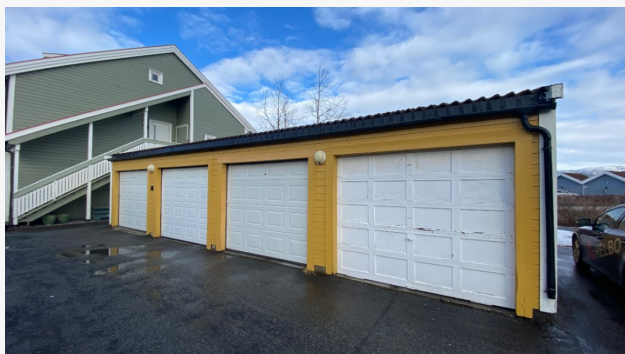
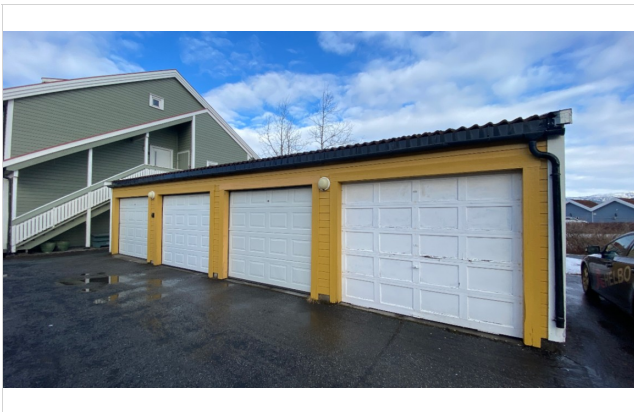
Garasje

Garasjeporten har en del råteskader og må påregnes skiftet.
