Tilstandsrapport

Andelsleilighet

Oluf Melvolds gate 62, 2318 HAMAR

Befaringsdato: 06.01.2025

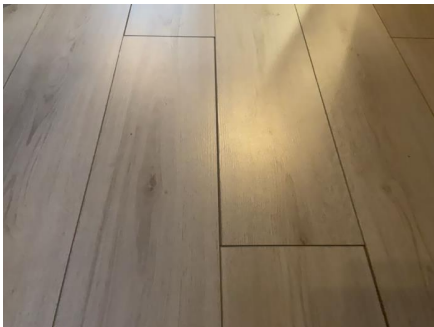
- Det er påvist skader på overflater.

Glipper på laminat.

Bygningsdelen fungerer med dette avviket, men for å lukke avviket må det gjøres tiltak.

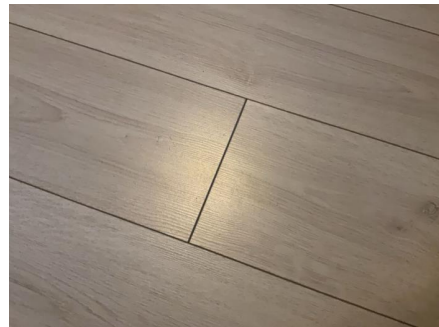
Ujevnt underlag under laminat.

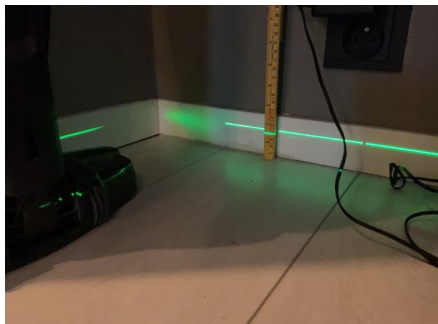
- Målt høydeforskjell på mellom 10 - 20 mm innenfor en lengde på 2 meter. Tilstandsgrad 2 gis med bakgrunn i standardens krav til godkjente måleavvik.

Ved stikkprøve ble det målt skjevhet på 11mm.

- For å få tilstandsgrad 0 eller 1 må høydeforskjeller rettes opp. Det vil imidlertid sjelden være økonomisk rasjonelt som et enkeltstående tiltak i en bolig som dette. Dersom boligen en gang skal renoveres, kan man vurdere slike tiltak.

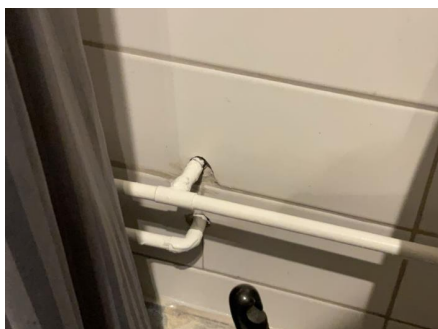
Utettheter rundt rørføring.

- Løsningen/utførelsen rundt rørgjennomføringer gir fare for fukt inn i konstruksjoner.

Avvik kan resultere i konsekvenser som for eksempel redusert levetid og fuktrelaterte skader.

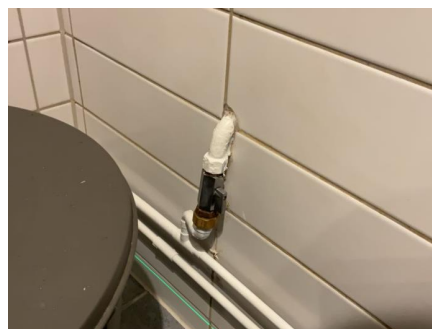
Rørføring i dusjsone.

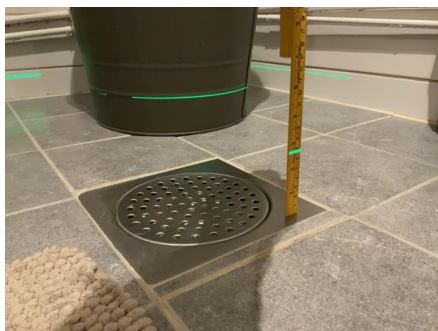
Målt fall til sluk: 18mm.

- Det må foretas utbedring av fallforhold.

For å oppnå tilstandsgrad 0 eller 1, må man bygge om gulvet slik at det har riktig fall mot sluket. Dette vil imidlertid sjelden være økonomisk forsvarlig som et enkeltstående tiltak. Ved en eventuell renovering, påse at gulvet bygges med riktig fall mot sluket.

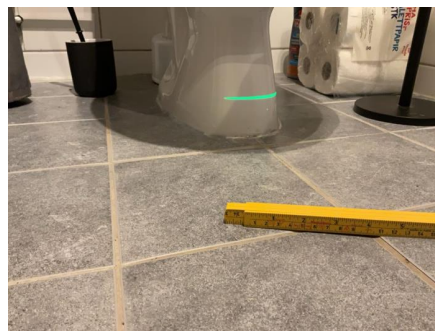
Ujevn høyde på fliser.

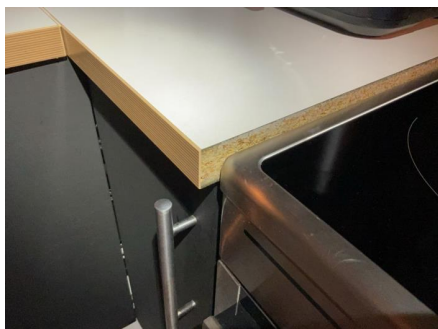
- Det er påvist at overflater har noe skader.

Benkeplate mangler kantlist.

- Det må foretas lokal utbedring.

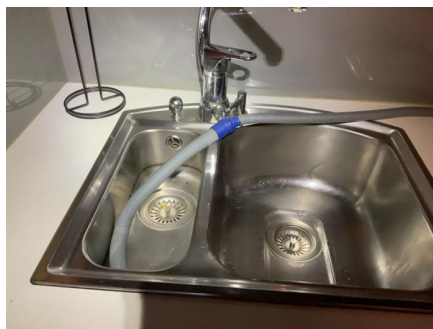
Avløpsslange fra benkoppvaskmaskin ligger løst i kjøkkenkum.

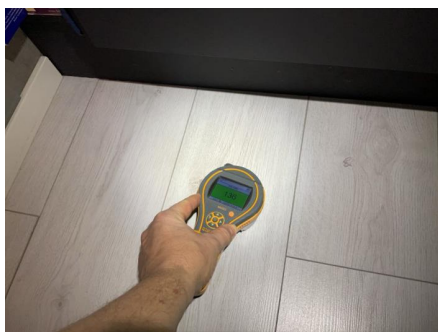
Med enkle fuksøk ble det ikke registrert unormale verdier.

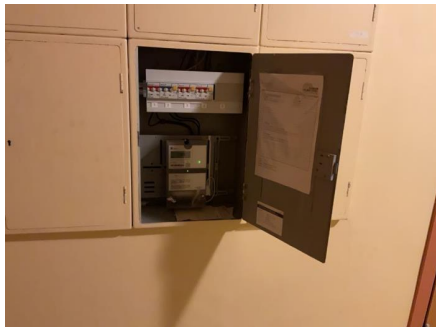
Sikringsskap plassert i felles oppgang.
