# Tilstandsrapport

Andelsleilighet

Oluf Melvolds gate 62, 2318 HAMAR

Befaringsdato: 12.01.2026

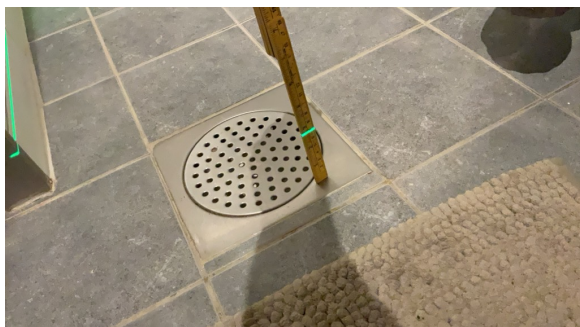
- Det er påvist at høydeforskjell fra topp slukrist til gulv/synlig topp membran ved dørterskel er mindre enn 25 mm.

En oppkant med et vanntett sjikt på minst 25 mm skal omringe gulvet på alle sider, bortsett fra ved døråpningen der oppkanten må være minst 15 mm over det ferdige gulvet. Oppkanten ved døråpningen er imidlertid mindre enn 15 mm over det ferdige gulvet.

Målt fall til sluk: 18mm.

For å oppnå tilstandsgrad 0 eller 1, må man bygge om gulvet slik at det har riktig fall mot sluket. Dette vil imidlertid sjelden være økonomisk forsvarlig som et enkeltstående tiltak. Ved en eventuell renovering, påse at gulvet bygges med riktig fall mot sluket.

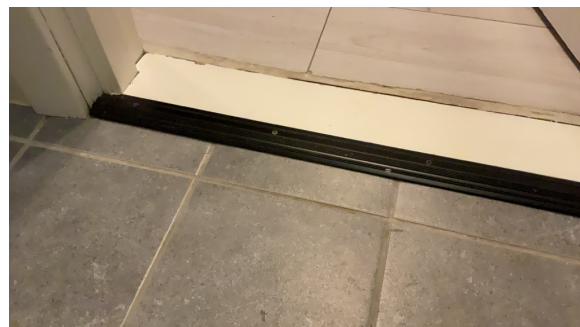
Ingen oppkant ved terskel.

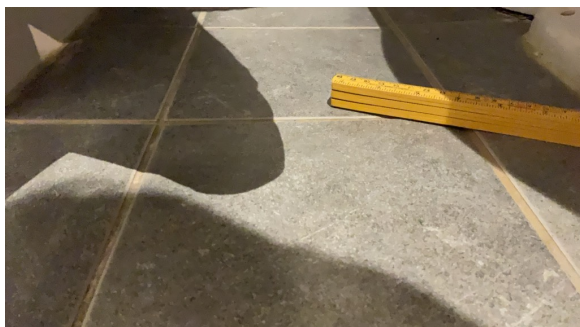
Arbeidet på våtrommet bærer preg av manglende håndverksmessig utførelse.

Høydeforskjell på fliser.

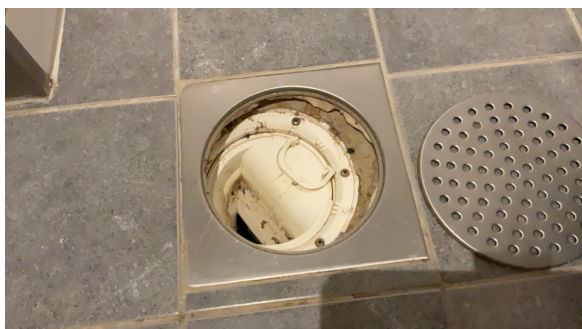
Kontroll av sluk.

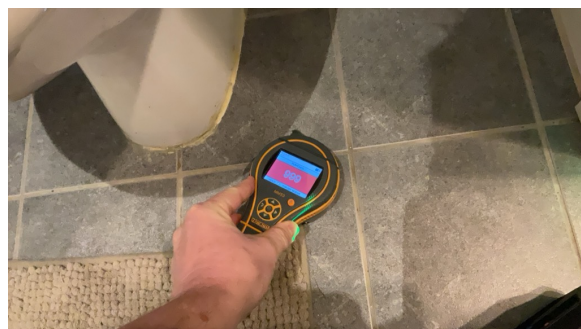
Med enkle fuktsøk ble det ikke registrert unormale verdier.

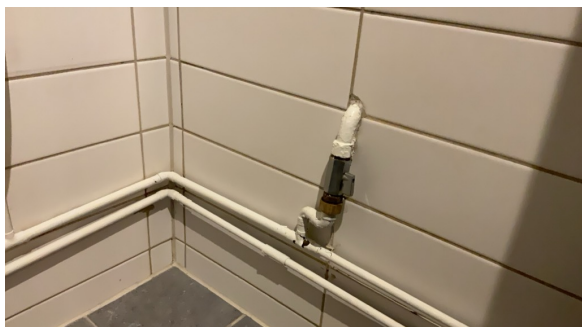
- Det er påvist tegn på utettheter på våtrommet.

Rørgjennomføringen i dusjsone anses som en risikoløsning.

- Løsningen/utførelsen rundt rørgjennomføringer gir fare for fukt inn i konstruksjoner.
- Utettheter i tettesjiktet på våtrommet kan føre til fuktskader i bakenforliggende konstruksjoner dersom det ikke blir foretatt tiltak på våtrommets tettesjikt.

Rørføring i dusjsone.

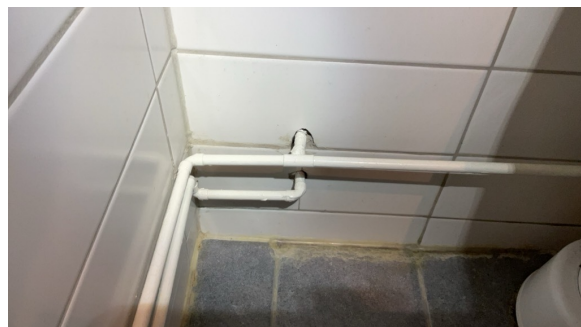
Rørføring i våtsone.

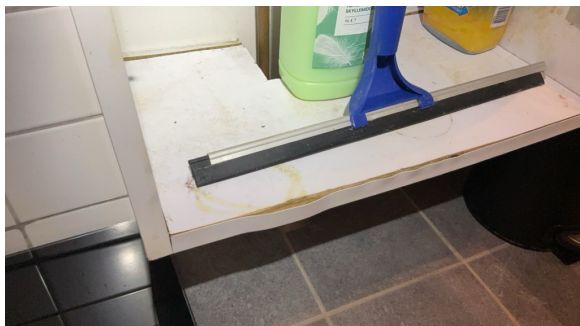
- Det er påvist kondens på toalettsisterne. Dette kan skyldes feil på flottøren.
- Det er påvist skader på innredning.

Svelling på innredning.

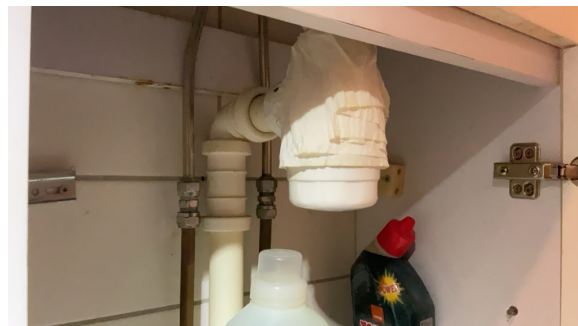
Lekkasje på pakning til vannlås.

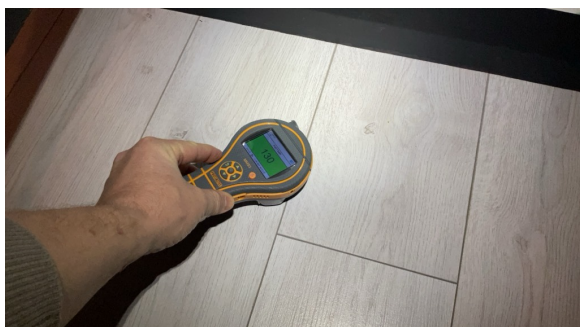
Med enkle fuktsøk ble det ikke registrert unormale verdier.

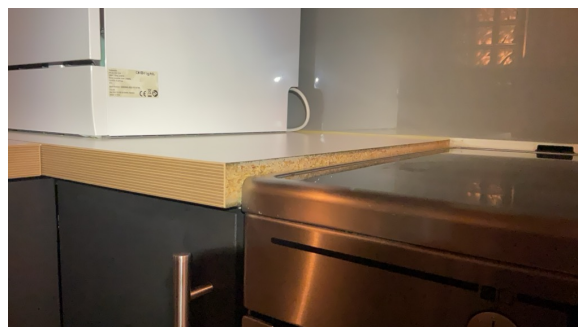
Benkeplate mangler kantlist

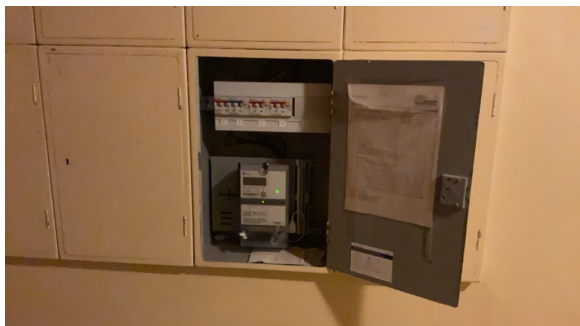
Sikringsskap plassert i felles oppgang.
