# Tilstandsrapport

📍 Kornveien 7 C, 1940 BJØRKELANGEN

# gnr. 75, bnr. 425, snr. 2

## Tomannsbolig (vertikaldelt) - Byggeår: 2006

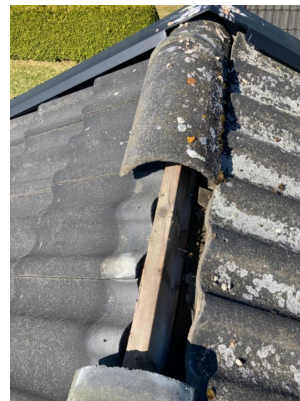
Taktekking av betongtakstein.  
Besiktiget fra tak.

Mønepanner var forskjøvet og løse, enkelte sløyfer er preget av værslitasje.

Mønepanner bør festes, sløyfer og lekter bør undersøkes nærmere for skader.

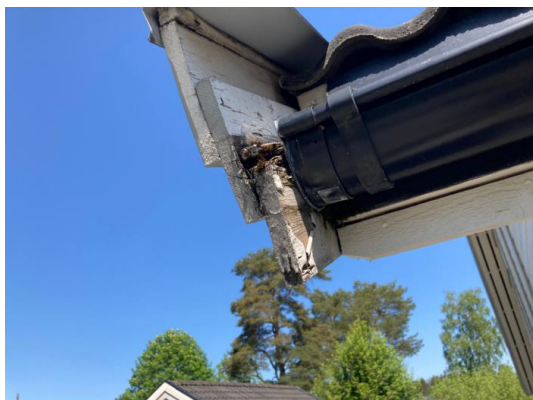
Råte i ende på vindski.

Ende på vindski har råteskade.

Råteskadede materialer må skiftes.

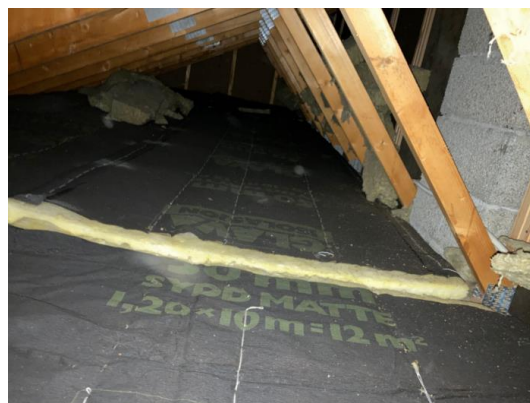
Kneloft.

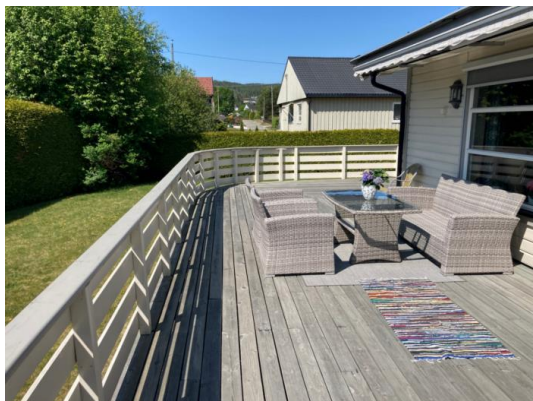
Terrasse.

Terrasse med rekkverk og trapp i trekonstruksjoner, fundamentert til vegg og støpte søyler.  
Levegg til nabo og elektrisk markise.

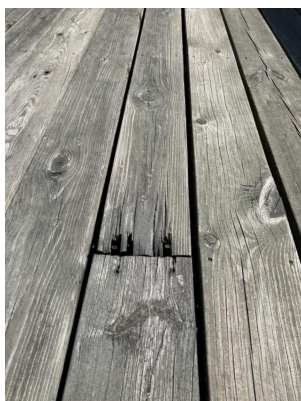
Råteskader i terrassebord.

- Det er påvist fukt/råteskader i konstruksjonen.

Det er råteskader i terrassebord og rekkverk.

- Gjennomføre ytterligere undersøkelser og foreta utbedring av skade.
- Råteskadede konstruksjoner må skiftes ut.

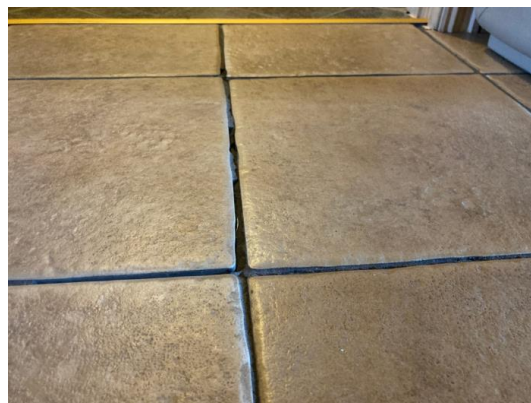
Fliser må utbedres.

- Det er påvist skader på overflater.

Det er registrert "bom", sprekk og løs fug på gulvfliser i vindfang og gang.

- Gjennomføre ytterligere undersøkelser og foreta utbedring av skade.

Fliser med "bom" må utbedres og festes, konsekvens kan være at ytterligere flere fliser løsner og sprekker.

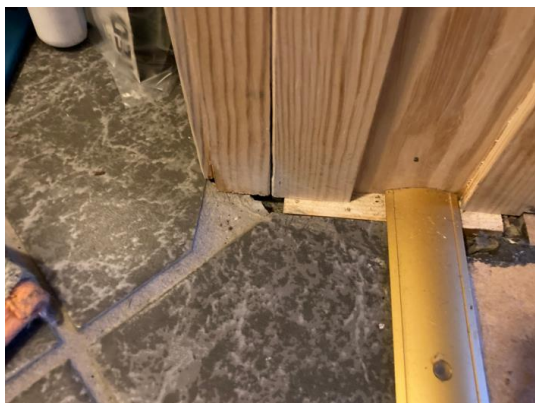
Det er lokalt fall rundt sluk ca. 1:50, relativt flatt på øvrig gulv.

Det er målt ca. 20 mm høydeforskjell på gulv fra dørterskel til topp slukrist.

Døråpning til vaskerom er ikke fullført med fug og flis.

Ved eventuelt lekkasjevann på vaskerom, kan vann renne ut av døråpning ved høydeforskjell under 25 mm og relativt flatt gulv. Det anbefales at fallforhold utbedres eller installere en lekkasjestopper på vaskerommet.

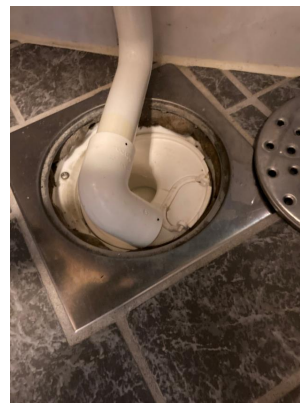
Plastsluk uten synlig membranmansjett, er plassert under utslagsvask.

Sluk på vaskerom med åpent avløp fra utslagsvask og vaskemaskin.

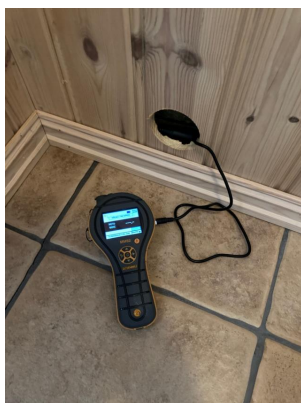
Hulltaking er foretatt under trapp mot vaskeromsvegg ved vaskemaskin.

Fuktmåling i trevirke viste under 7,8 %, som er normalt.

Fuktmåling uten avvik.

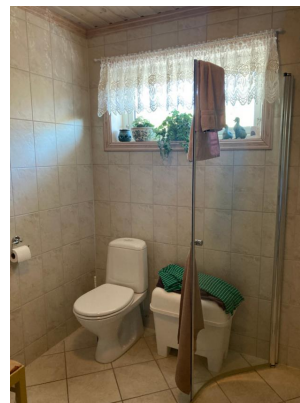
Vindu er i våtsonen til dusj.

- Det er vindu/dør med ikke fuktbestandige materialer i våtsonen (ved vask, dusj, badekar, osv.), løsningen eller byggematerialet er uegnet

- Uegnede materialer må fuktbeskyttes/utskiftes.

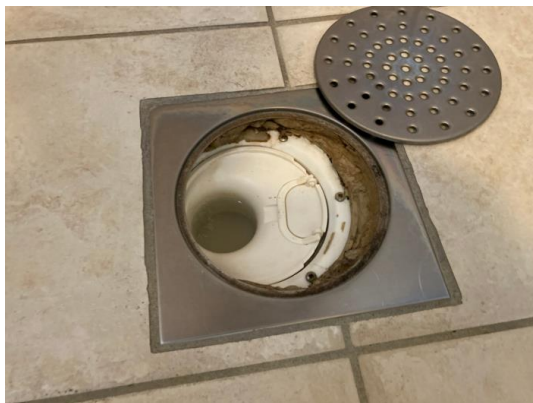
Plastsluk uten synlig membranmansjett, er plassert i dusjsone.

Sluk i dusjsone.

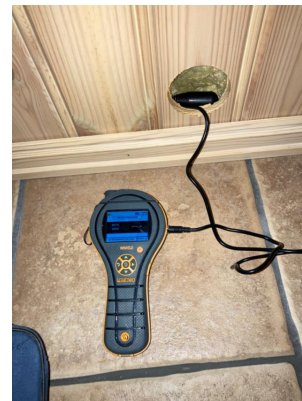
Hulltaking er foretatt i vindfang mot bad ved toalett.  
Fuktmåling i trevirke viste under 7,8 %, som er normalt.  
Det var ikke mulig å foreta hulltaking mot dusjsone grunnet yttervegg og naboskille.

Fuktmåling uten avvik.

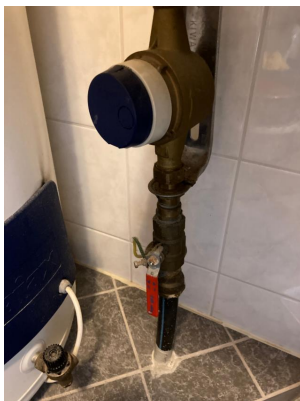
Stoppekran, funksjonstestet ok.

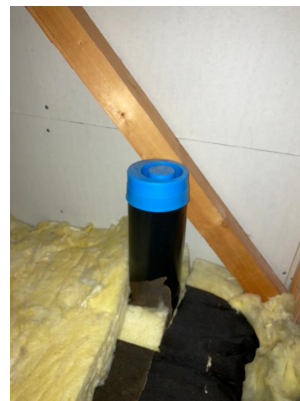
Synlige avløpsrør av plast.

Avløpslufting på kneloft.
