# Tilstandsrapport

Boligbygg med flere boenheter

Selandsdalsveien 8, 4529 BYREMO

Befaringsdato: 22.01.2025

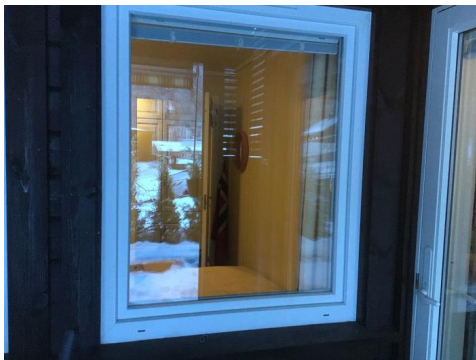
### TG 1 Vinduer

Faste malte trevinduer beslått utvendig med 2 lags glass i stue  
Pvc vinduer med 2 lags glass ellers i leiligheten.

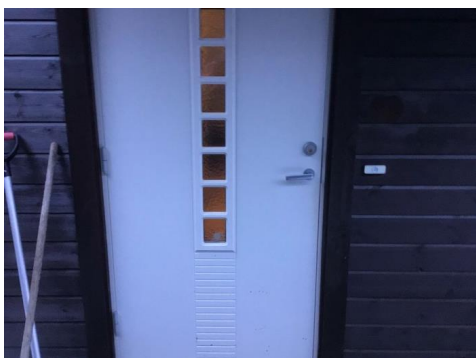
### TG 1 Dører

Malt ytterdør med glass  
Malt balkongdør beslått utvendig fra stue  
Hoveddør med noe hakk og merker i nedkant  
Generelt har ytterdørene normal bruks slitasje og fungerte som tiltenkt

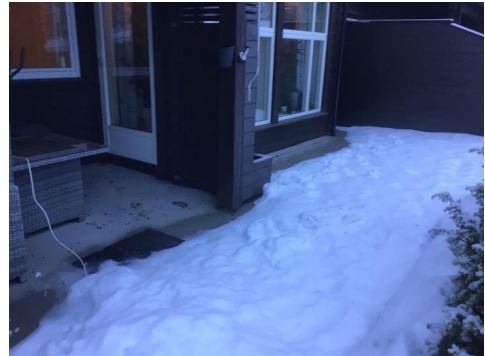
### TG 1 Balkonger, terrasser og rom under balkonger

Støpt plating på mark

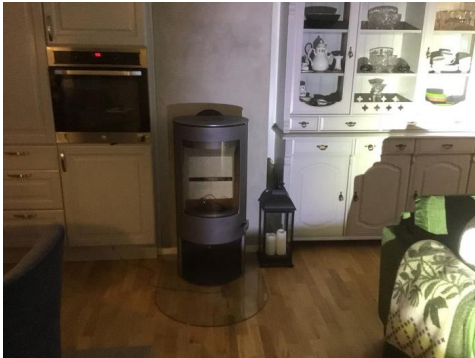
Ved inspeksjon av utvendige overflater på pipe og brannmur, ble det ikke registrert sprekker eller riss av betydning.

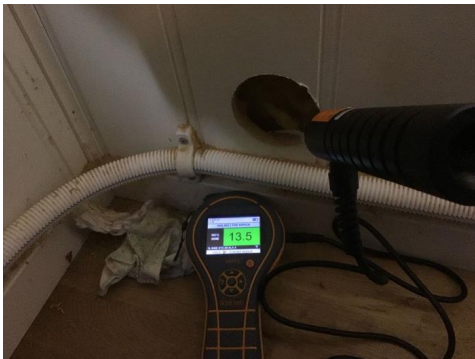
## TG 1 Rom Under Terreng

Boligen har rom under terreng og kjelleren er innredet. Det er utforende vegger av tre med plater. Utvendig mur av betong. Hulltaking er foretatt i utforet vegg på soverom mot øst med ingen avvik registrert, 13,5 vektprosent .

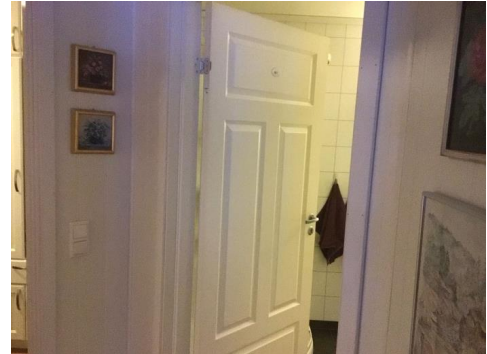
## TG 1 Innvendige dører

Leiligheten har malte speildører som innvendige dører.

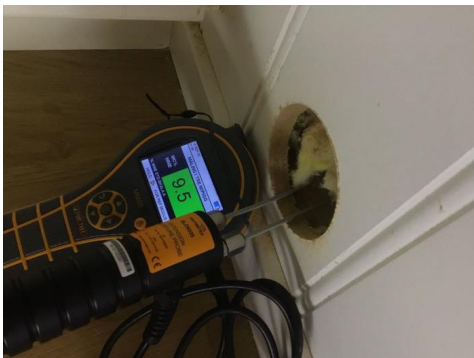
### ! TG 1 Tilliggende konstruksjoner våtrom

Hulltaking utført i gang bak dusj.  
Ikke påvist unormale fuktverdier på kontrollert område. 9,5 vektprosent

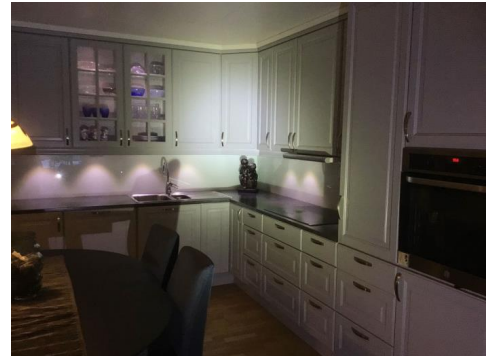
### ! TG 1 Overflater og innredning

Innredning med profilerte fronter og laminerte benkeplater.  
Integrert med komfyr, oppvaskmaskin, platetopp og kjøleskap med frys.  
Parkett på gulv og malte panelplater på vegger.  
Det ble registrert lekkasjevarsler og komfyrvakt på kjøkkenet.  
Kjøkkenet har normal slitasje alder tatt i betrakt

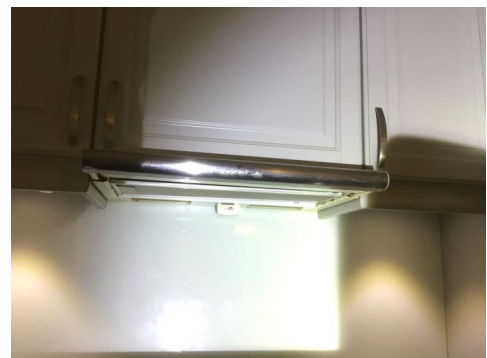
### ! TG 1 Avtrekk

Ventilator med utlufting ut.  
Det ble registrert komfyrvakt under kjøkkenventilatoren.

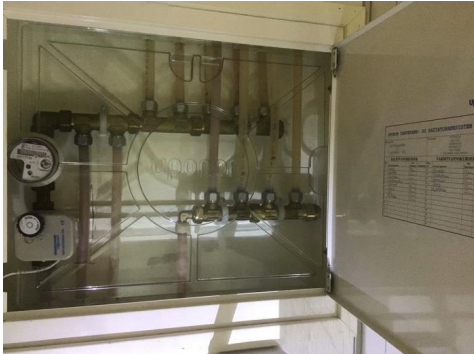
### ! TG 1 Vannledninger

Vannskap med dreneringshull for lekkasje med rør i rør montert på bad.  
Vannmåler montert i vannskap, stoppekran under vannskap ved hoved inntaket.

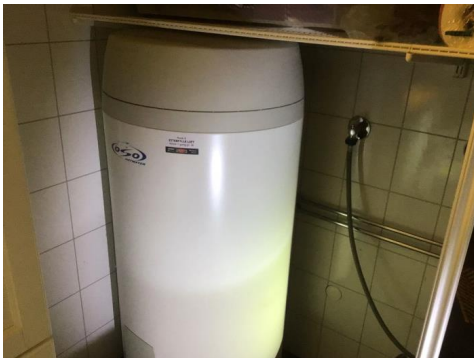
Det er ikke påvist tilfredsstillende el-tilkobling av varmtvannstank iht. gjeldende forskrift.

200 liters varmtvannstank plassert på bad/vaskerommet, rommet har sluk og fliser på gulv som ivaretar lekkasjesikring.

- Det bør etableres tilfredsstillende el-tilkobling etter gjeldende forskrift.
