# Tilstandsrapport

Enebolig

Eskevikveien 54, 1767 HALDEN

Befaringsdato: 17.06.2025

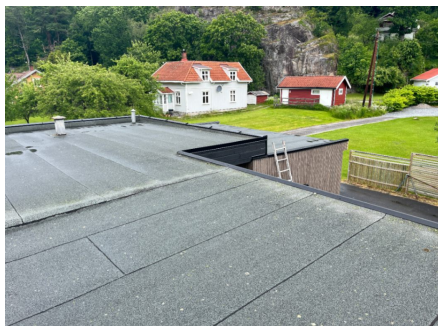
Lav gesimskant

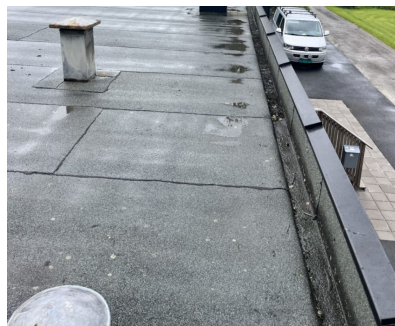
- Det er påvist andre avvik:
- Det er registrert vannansamlinger på taktekingen.

Dette medfører små vannansamlinger som øker risikoen for lekkasjer.

Vannansamling

Slike tak med lite fall bør kontrolleres jevnlig for skader og rengjøres ved behov.

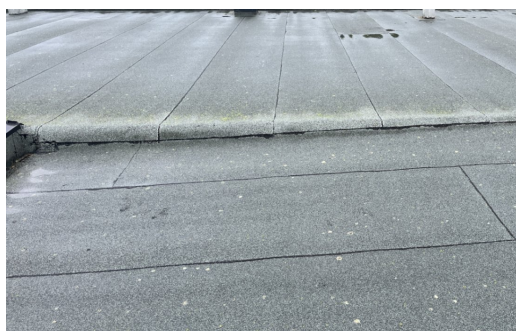
Skjøten mellom takpapp som ligger i forskjellig retning er et risikoområde for lekkasje, tilstanden bør vurderes årlig.

Område der det er risiko for at sammenføyningen kan løsne.

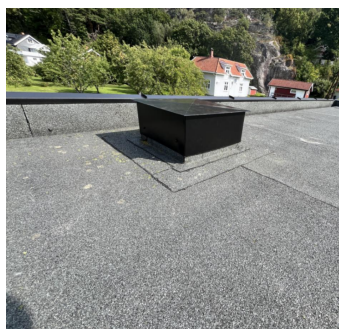
Gjennomføring i tak etter tidligere pipe.

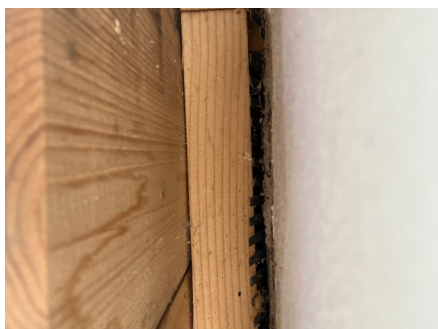
Avviket medfører mindre luftesjikt bak kledningen, luftesjikt kan bli delvis sperret hvis vindsperren buler ut og opptørking vil ta lengre tid med risiko for skader på kledningen.

Tynne vertikale lekter

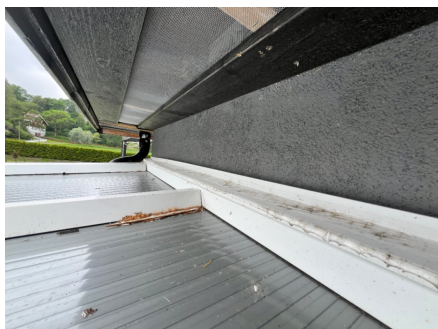
Det er ikke oppgitt at det er noe problem med lekkasjer der, tettingen vurderes derfor å være i orden.

Overgang vegg.

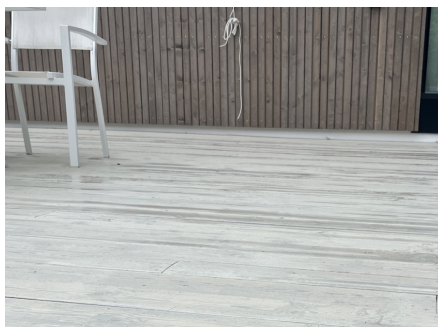
Ulik avstand fra gulv til underkant av kledning, skjevheter på gulvet

Bør rettes opp.

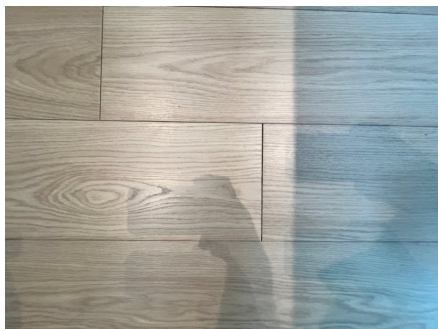
Det er enkelte laminat skjøter i stue/kjøkken som har sprekker, og det er enkelte steder kort avstand mellom skjøter. Åpninger i skjøter medfører økt risiko for at laminaten sveller ved vasking/rengjøring av gulvet.

Åpning i skjøt laminat.

For å få tg 0 eller 1 må avvik utbedres.

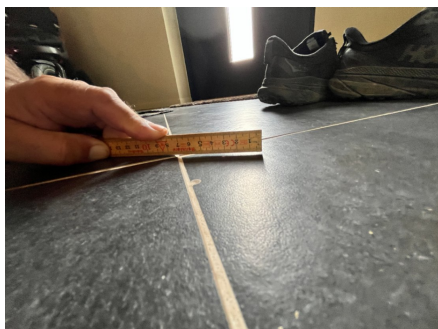
Hakk på flis og ujevn høyde.

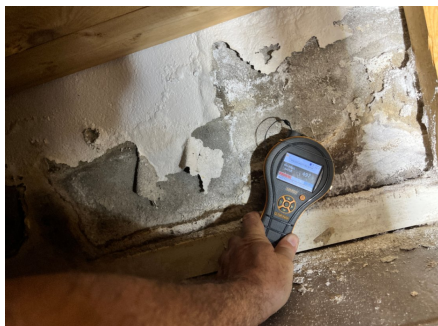
Det er fukt i grunnmuren og saltutslag i flere rom, Fukt i gulv har medført at det er en del fliser med bom/hulrom under, og malte gulv har blærer/løsnet maling.

På vegg i bod mot garasjen.

- Det påviste fuktnivå gir grunn til å overvåke konstruksjonen jevnlig for å se utvikling over tid, og eventuelt foreta tiltak for å unngå fuktskader.

På befaringsdagen var det ikke noe spesiell typisk kjellerlukt, men ytterdør i kjeller sto åpen og vindu i kjellerstue var åpent, det var god gjennomlufting. Det var også installert luft avfukter i kjellerstuen. Avfukter anlegg må påregnes benyttet.

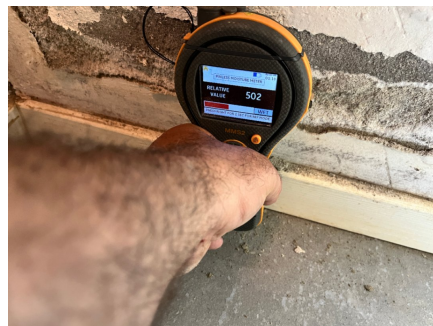
På vegg i bod mot nordøst.

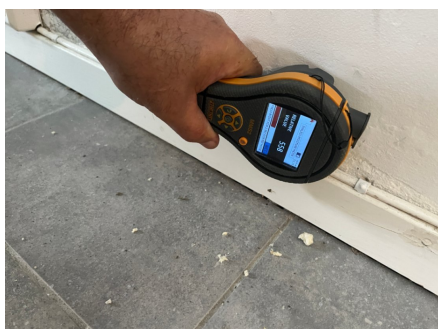
På vegg mot øst i kjellerstue.

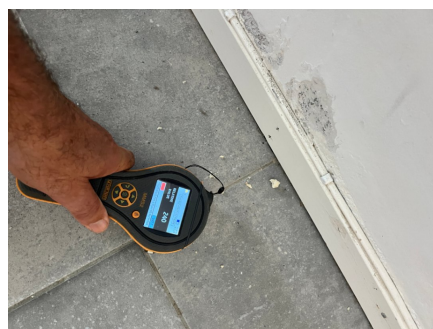
På gulv i kjellerstue.

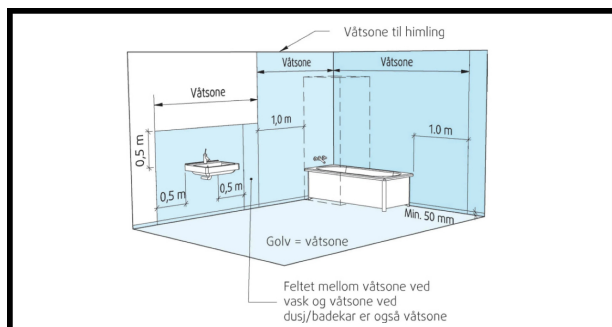
Vindu er plassert i det som defineres som våtzone og har trekarm/foringer og listverk som kan påvirkes av fukt.

Omfang våtzone

Det er ikke behov for tiltak.

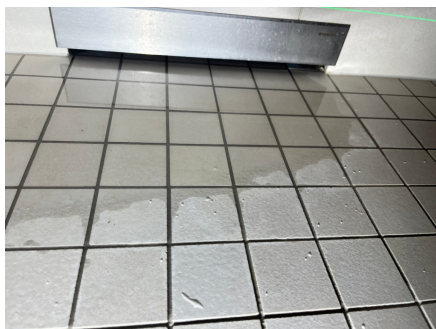
Det er montert vegg sluk av rustfritt stål, det er opplyst benyttet smøremembran i rommet.

Veggsluk

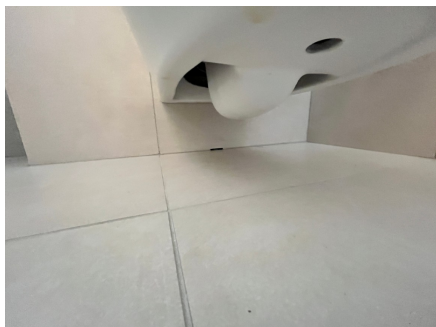
Drensåpning under innbygget vannsisterne på toalett

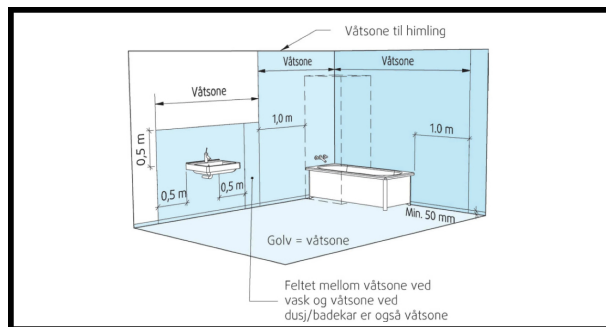
Det er bom/hulrom under noen fliser på vegg der blandebeholder er montert. Årsak til hulrom er trolig at flisen ikke er tilstrekkelig bearbeidet i flislimet. Dør er plassert i det som defineres som våtsone og har trekarmer/foringer og listverk som påvirkes av fukt.

Omfang våtsone

Dør i våtsone fungerer med avviket så lenge det benyttes glassdør mot dusjen.

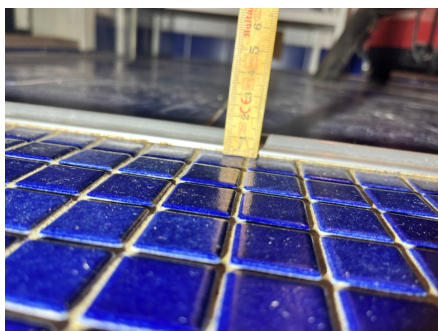
Lekkasjevann fra installasjoner på badet vil kunne renne til sluket før det renner ut av rommet, men det vil bli vann over det meste av gulvet før det renner inn i dusjnisen på grunn av en list under døren til dusjen som er ca 12mm høy. Høyde på oppkant under døren er ca 25mm, og høyde på oppkant under dør til badstue er ca 40mm høy.

Det er sprekker i elastiske fuger i dusjnisen, dette blir ordnet før salg.  
Fall på gulvet er lite, det er tilnærmet flatt.

List under dør til dusjnisen

Ved renovering, påse at det blir etablert tilfredsstillende fall til sluket.

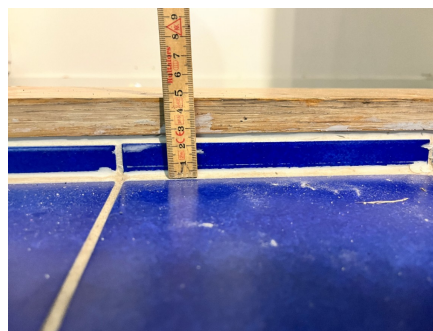
Oppkant under dør til badet

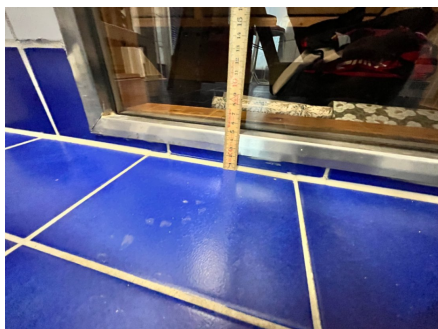
Oppkant under dør til badstue

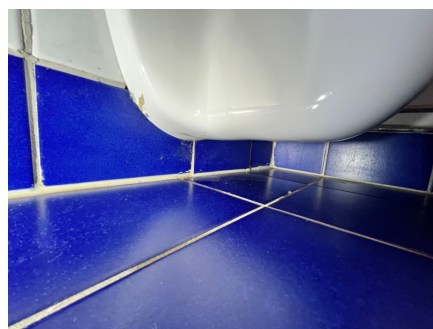
Manglende dreksåpning for innebygd vannsisterner kan medføre at en lekkasje/kondensvann inne i veggen ikke blir oppdaget før det har oppstått større skade.

Ingen dreksåpning under toalettet.

Anbefaler å montere lekkasje detektor bak den innbygde sisternen, en vannlekkasje vil renn ut på gulv i uinnredet kjeller, men kan også lage skade i veggen.

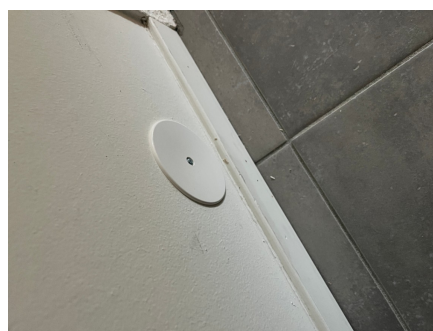
Det ble tatt hull i vegg fra tilliggende rom bak dusjkabinett uten å påvise tegn til fukt eller skader. Måleapparat viste 11,2 vektprosent ved måling med pigger i svill på vegg. Dette utelukker ikke at det kan være fukt/skader andre steder på rommet.

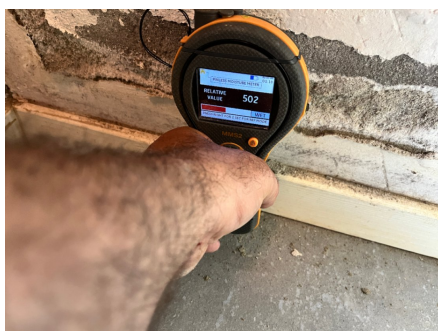
Basert på at det er noe fukt gjennomtrenging i grunnmuren vurderes det at utvendig fuktsikring og drenering ikke fungerer optimalt. Årsak til fukt kan også være at fukten trekkes opp fra grunnen.

Hjørne mot nordøst

- Det må gjennomføres ytterligere undersøkelser.
- Overvåk tilstanden jevnlig. For å få tilstandsgrad 0 eller 1 må dreneringen skiftes ut, men tidspunktet for når dette er nødvendig er vanskelig å si noe om. Bruken av underetg/kjeller vil og være avgjørende.

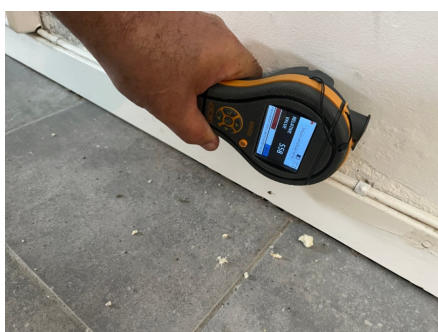
På vegg mot øst i kjellerstue.

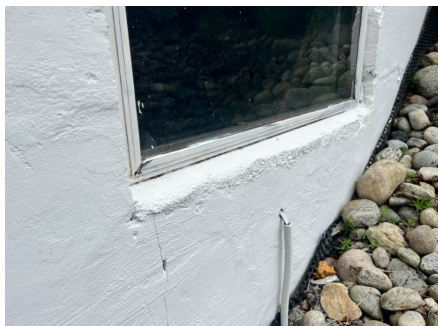
Det er noe sprekker i muren, men ikke tegn til setninger av betydning.

Vertikal sprekk

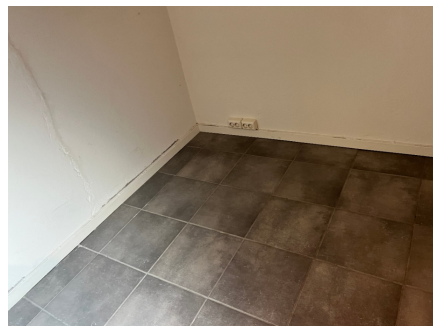
Vertikal sprekk
