Nøkkelinformasjon

Salgsobjekt: Enebolig
Eierform: Eiet
Byggeår: 1970
BRA-i/BRA Total 257/307 kvm
Tomtstr.: 1924.6 kvm
Soverom: 3
Antall rom: 5
Gnr./bnr. Gnr. 158, bnr. 56
Oppdragsnr.: 1101250099

Sjelden mulighet i attraktive Eskeviken.

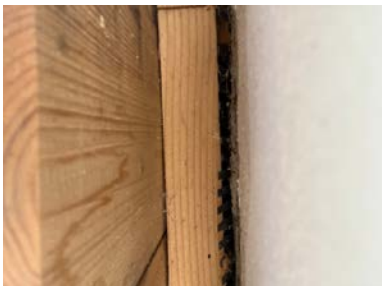
Avvik: De vertikale lektene som er benyttet ser ut for å være 11mm og de horisontale 36mm. Anbefaling i bygghandboken 542.101 punkt 54 er minst 19mm tykkelse på de vertikale lektene, helst 23mm. Kledningen er spikret med spiker tilpasset slik at den ikke punkterer vindsperre.

Avviket medfører mindre lufteskikt bak kledningen, lufteskikt kan bli delvis sperret hvis vindspærren buler ut og opptørking vil ta lengre tid med risiko for skader på kledningen.

Tynne vertikale lekter

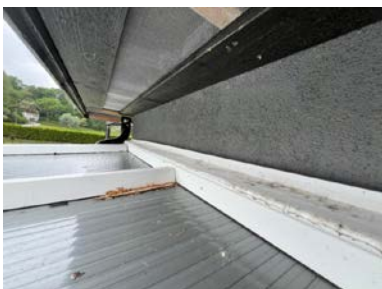
Avvik: Det er ikke mulig å se hvordan tetting mellom vegg og tak over innglasset terrasse er utført.

Det er ikke oppgitt at det er noe problem med lekkasjer der, tettingen vurderes derfor å være i orden.

Overgang vegg.

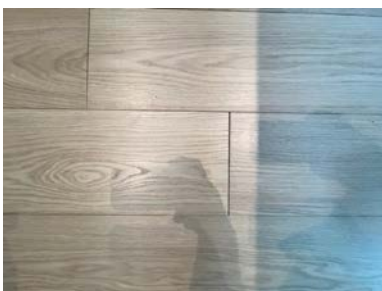
Det er enkelte laminat skjøter i stue/kjøkken som har sprekker, og det er enkelte steder kort avstand mellom skjøter. Åpninger i skjøter medfører økt risiko for at laminaten sveller ved vasking/rengjøring av gulvet.

Åpning i skjøt laminat.

For å få tg 0 eller 1 må avvik utbedres.

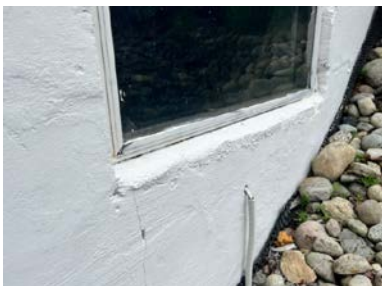
Vertikal sprekk
