# Tilstandsrapport

Kjedehus

Valldalveien 59 , 4317 SANDNES

Befaringsdato: 19.05.2026

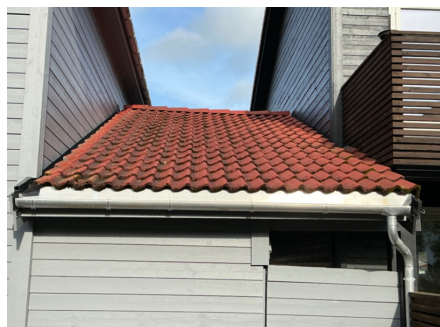
Noe mose på takstein.

Begroing, mose og lav bør fjernes uten å skade tekkingen for å forlenge levetiden på taket. Det anbefales å gjennomføre årlig kontroll av taktekking og halvårlig rens av nedløpsrør for å oppdage eventuelle skader eller tette avløp tidlig.

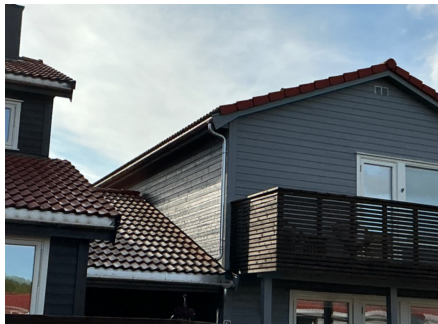
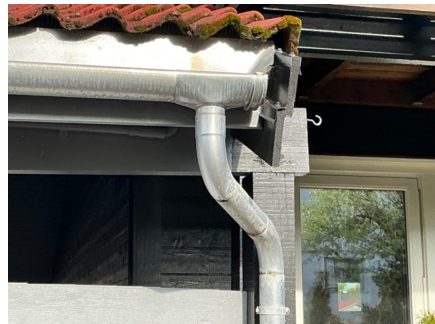
- Det mangler snøfangere på hele eller deler av taket, noe som var krav på byggemeldingstidspunktet.

Etter byggteknisk forskriftskrav tilbake til 1969 er det krav til snø-fangere på yttertak.

Det er ikke montert snø-fanger. Manglende snø-fanger øker risikoen for personskade og skade på bygningsdeler, kjøretøy og installasjoner ved snø- og isras fra tak. Forholdet tilfredsstillende ikke dagens sikkerhetsnivå og kan medføre ansvar for eier ved ulykker.

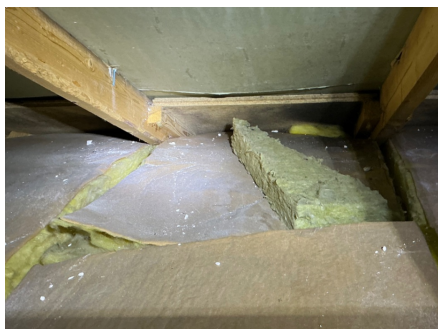
TG 2 er gitt på grunn av synlig muggsopp på sponplaten i nedre del mot tilstøtende bolig.

Det bør gjennomføres nærmere undersøkelser for å avdekke årsaken til muggsoppdannelsen, og nødvendige tiltak bør iverksettes for å utbedre forholdene.

Konsekvensen av å ikke utbedre dette kan være videre spredning av muggsopp, som kan føre til skader på konstruksjonen og forringet innelima.

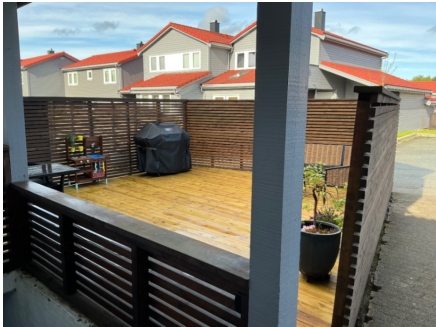
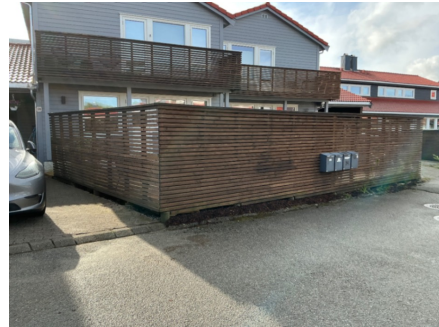
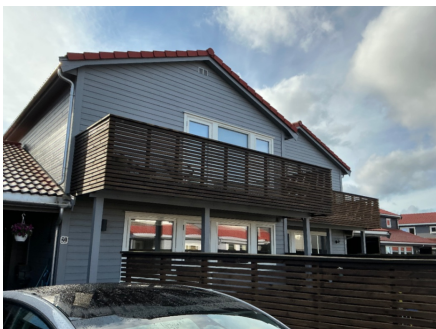
Balkong 2 etasje. Normalt vedlikehold må påregnes.

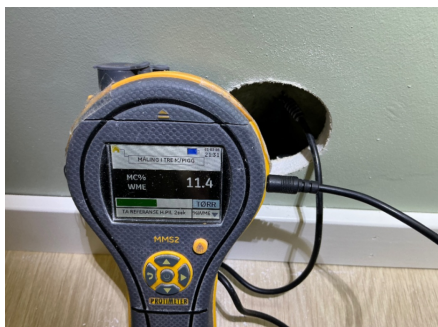
Utforede vegger under terreng er en utsatt konstruksjon, med hensyn til fuktinnsig utenfra og kondens på grunnmuren. Hull-taking er foretatt i kljellerstue. Det ble ikke registrert unormale fuktverdier.

Arbeidet i kjelleren bør ferdigstilles og kontrolleres for å sikre at utførelsen er i henhold til gjeldende krav. Det anbefales å følge med på eventuelle tegn til fukt eller skader i innredede rom under terreng, spesielt i våtrom mot yttervegg. Dersom det oppdages symptomer på fukt, bør det gjennomføres ytterligere undersøkelser og eventuelle utbedringer.

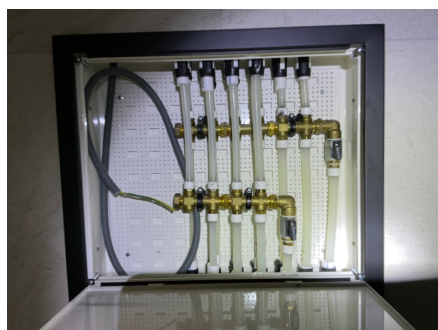
Rør-fordeling i rør i rør skap er ikke merket.
