# Tilstandsrapport

Boligbygg med flere boenheter

Wergelands vei 23, 3613 KONGSBERG

Befaringsdato: 14.11.2024

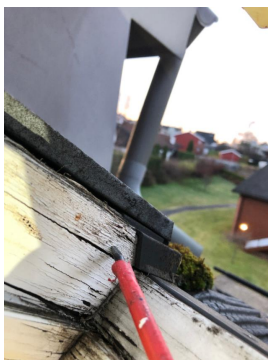
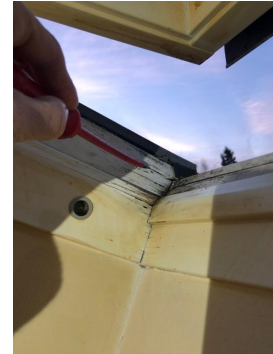
- Det er påvist at enkelte vinduer er vanskelig å åpne/lukke.
- Det er påvist vinduer med fukt/råteskader.

Det store vinduet i stuen er vanskelig å lukke.

Bilde av råteskade på takvinduet

- Vinduer med råteskader må erstattes med nye.
- Det må påregnes noe vedlikehold og at enkelte vinduer må skiftes ut.

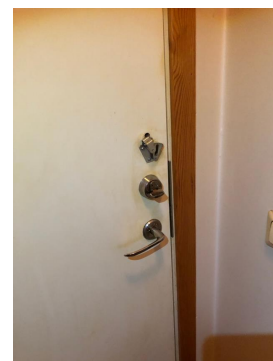
Bilde av inngangsdør

Ringeklokken bør utbedres.

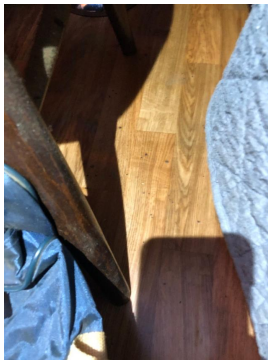
Bilde av gulvbelegg

For å lukke avviket må skadet belegg skiftes.

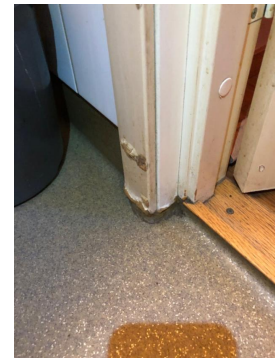
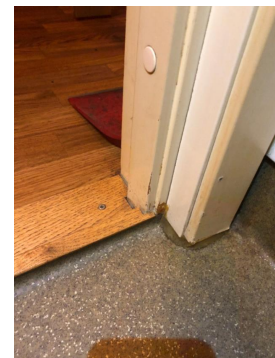
Bilde av foring og listverk på døren til badet

Dørblad til badet bør skiftes/utbedres.

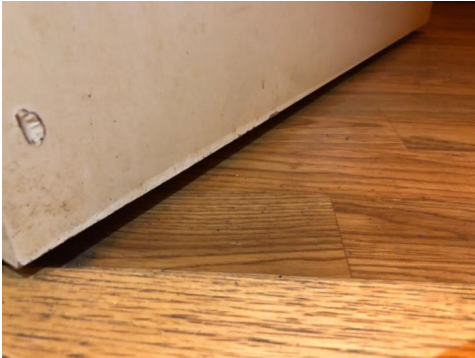
Bilde av svelling på dørrblad

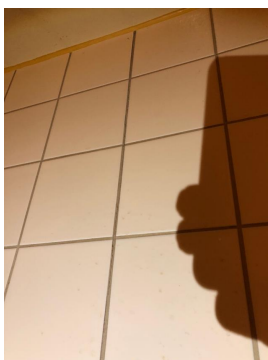
- Det er påvist at flisfuger har riss/sprekker.

Det er påvist sprekker i flisfugene.

Bilde av sprekk/riss i flisfuge

- Fuger bør skiftes ut.
- Slike riss/sprekker kan indikere bakenforliggende fuktskader, og konstruksjonen bør observeres jevnlig for å vurdere utvikling.

For å lukke avviket må flisfuger utbedres/skiftes.

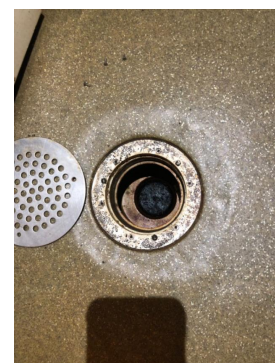
- Mer enn halvparten av forventet brukstid er passert på membranløsningen.
- Det er avvik:

Basert på badets alder, og sprekker funnet i flisfuge anbefales montering av tett dusjkabinett for å redusere fuktbelastningen i dusjsonen.

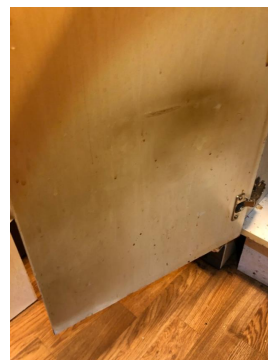
- Det er påvist skader på overflater/kjøkkeninnredning utover normal slitasjegrad.

Bilde av skapdør

Det må påregnes lokal utbedring/utskiftning på kjøkkeninnredningen. For å lukke avviket med løse fliser og fliser med bom, må flisene feste og fuges
