# Jamnholbakken 17 4050 SOLA

## Tilstandsrapport Eierskifte

Boligtype: Enebolig

Byggeår: 1993

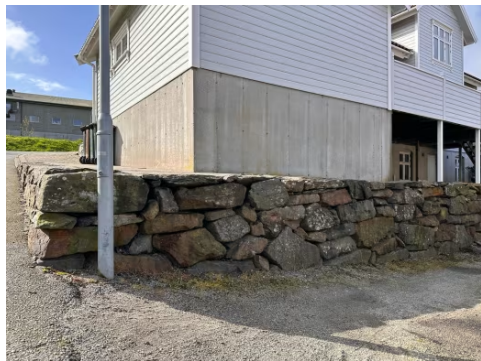
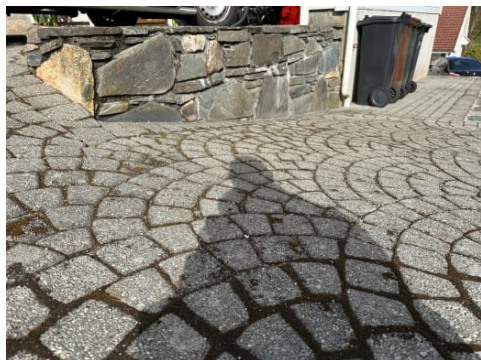
### 6.3 Støttemur

Rekkverk mangler. Nivåforskjell på mer enn 0,5 meter der det er hardt underlag som f.eks. betong, asfalt, steinheller, må også sikres med rekkverk, gjerde, tett vegetasjon eller liknende.

Anbefaler å monterre rekkverk på støttemurer over 50 cm.

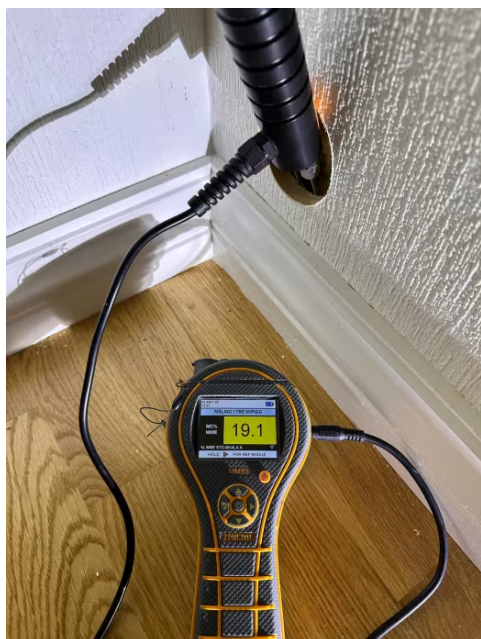
## 6.4 Rom under terreng

| Ved fuktmåling i treverk i forbindelse med hulltaking, måles et fukttinnhold som er over faregrensen for utvikling av skader. | |

| Det påviste fuktnivå gir grunn til å overvåke konstruksjonen for å se utvikling over tid, og eventuelt foreta tiltak for å unngå fuktskader. | |

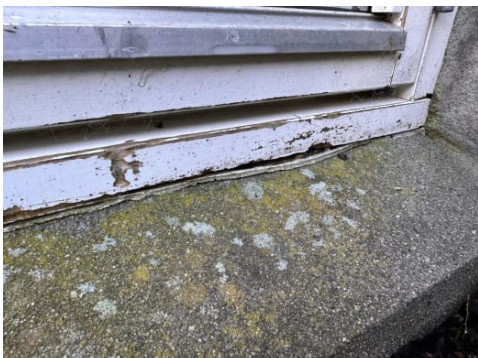
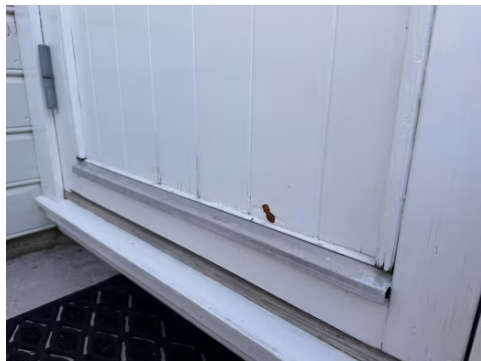
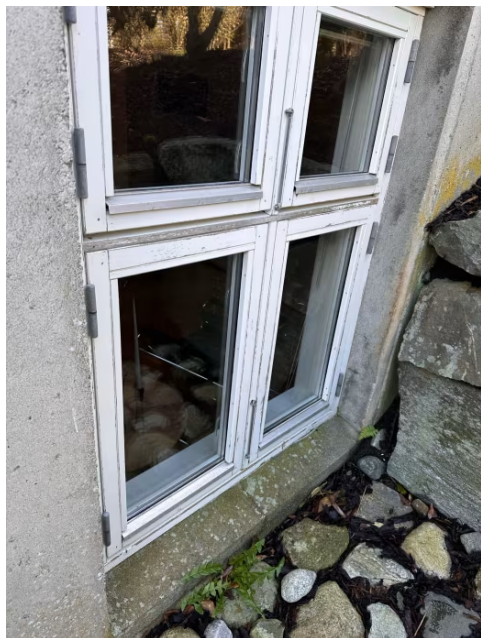
## 6.6 Vinduer og dører

Det registreres stedvis værslitte karmen, punktert glass i 2 vindu på soverom mot Nordvest 2 etg. råteskader i balkongdør ut fra stue 1 etg. mot Sør og kjellervindu mot Vest.

Anbefaler å overflatebehandle værslitte karmen, bytte punkterte glass, bytte balkongdør og kjellervindu med råteskader.
