# Tilstandsrapport

Rekkehus

Langbråten 89, 2063 JESSHEIM

# gnr. 132, bnr. 242, snr. 39

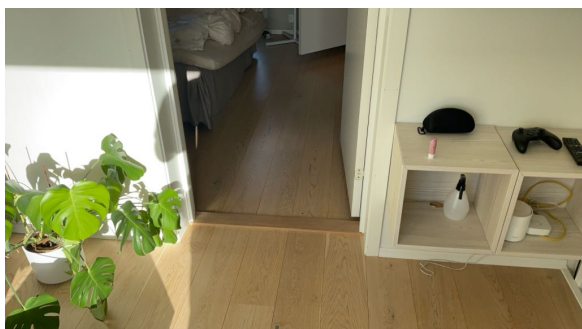
## TG 1 Etasjeskille/gulv mot grunn

I hovedetasje er støpt gulv på grunn. Etasjeskiller er utført i trekonstruksjoner.

Avvik plan 1- 10mm.

Avvik plan 2 -20 mm.

Avvik plan 3 -15mm.

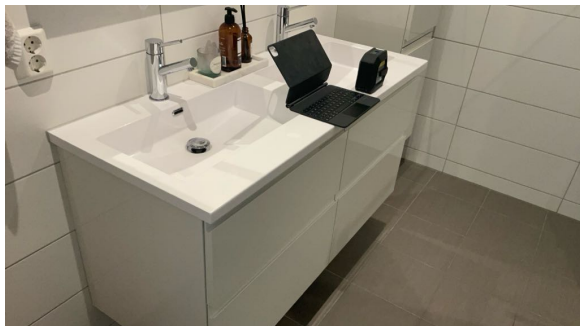
#### Generell

Gulv: Fliser.

Vegg: Fliser.

Himling: Malte glatte flater.

Tekniske installasjoner: Baderomsinnredning med glatte fronter, heldekkende servant og speil over med tilhørende belysning. Dusjhjørne med glassvegger. Vegghengt toalett. Det er opplegg og plass til vaskemaskin. Det er varme i gulv, ventil i himling og tilluft i dør.

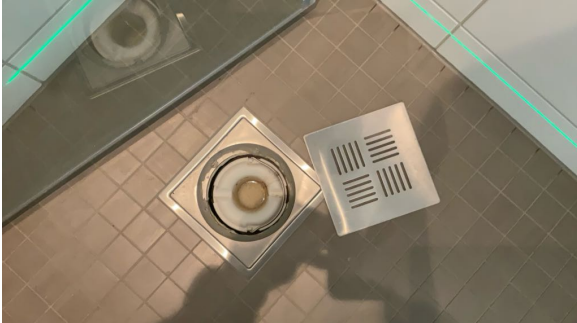
### TG 1 Sanitærutstyr og innredning

Baderomsinnredning med glatte fronter, heldekkende servant og speil over med tilhørende belysning. Dusjhjørne med glassvegger og vegghengt toalett. Det er opplegg og plass til vaskemaskin.

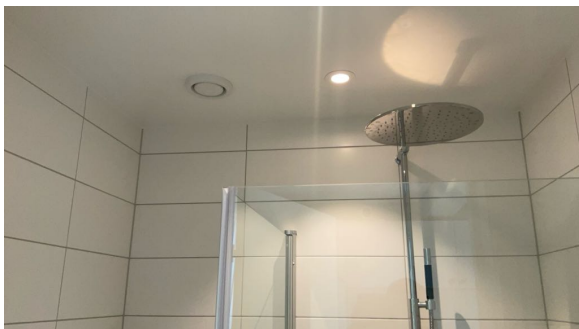
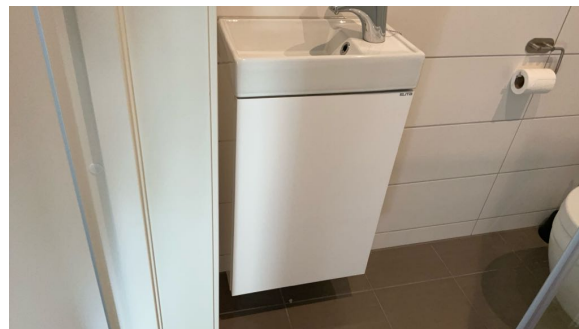
## Generell

Gulv: Fliser.  
Vegg: Fliser.  
Himling: Malte glatte flater.

Tekniske installasjoner: Baderomsinnredning med glatte fronter, heldekkende servant og speil over med tilhørende belysning. Dusjhjørne med glassvegger. Vegghengt toalett. Det er varme i gulv, ventil i himling og tilluft i dør.
