Tilstandsrapport

📍 Rolvsrudveien 19 , 1461 LØRENSKOG

gnr. 102, bnr. 363

ENEBOLIG MED HYBELLEILIGHET

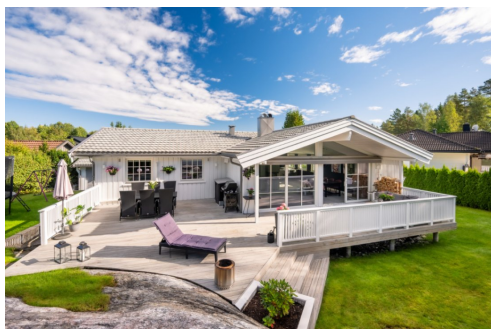
Det er generelt registrert enkelte konstruksjonsskjevheter. Det ble enkelte steder registrert noe motfall på terreng inntil grunnmuren. Terrasse med trapp ved boligens inngangsparti er oppført uten avstand til terreng, og treverket (organisk materiale) er i direkte kontakt med bakken. Utvendige trapper i betong er slitte, med sår og skader på overflatene. Forstøtnings- og støttemurer, inkludert murene langs trappene til kjelleretasjen har værslitte overflater, synlig saltutslag, riss- og sprekkdannelser samt malingsavflassing. Det ble registrert oppsprukne og vridde terrassebord. Værslitte rekkverk og gjerder. Varmekablene under den utvendige trappen ned til hybelleiligheten fungerer ikke.

Lokale utbedringer og generelt vedlikeholdsarbeid anses som påregnelig. Direkte kontakt mellom treverket i trappen og terreng medfører økt risiko for fuktpåvirkning, råte og konstruksjonssvekkelse. Terrenget rundt grunnmur bør planeres slik at overflatevannet ikke renner inn mot bygning. Fall 1:50, helst 1:20 - 3 M ut fra grunnmur. Dukkehjemmet er ikke tilstandsvurdert.

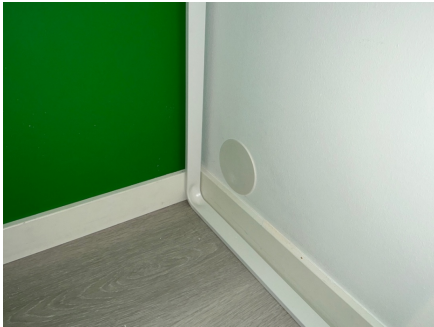
Hulltaking (73 mm) er foretatt fra soverom i hoveddelen. Det er utført måling, visuelt kontrollert for misfarging og lukt etter eventuell muggluk. Ved hulltaking i utforet vegg i kjeller ble det observert at veggene er utforet og isolert på innsiden, og det ble registrert synlig plast bak isolasjon som har kommet i senere tid. Dette er ikke et anbefalt konstruksjonsprinsipp i vegger under terreng. Utforede vegger reduserer muligheten for visuell kontroll av symptomer på svikt i fuktsikringen, og konstruksjonen kan være uheldig med hensyn til kondensering inne i vegg. Dette anses som en risikokonstruksjon. Undertegnede har ikke boret videre gjennom platen, da det ikke er praktisk eller fysisk mulig å ta målinger eller løfte isolasjonen bak platen.

Hull ble plombert med plastlokk.

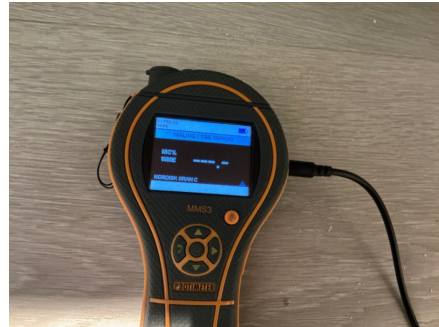
Måling i treverk. Målinger er foretatt uten å påvise unormale forhold. Målingene gir kun et øyeblikksbilde av forholdene og kan endre seg med årstider, fukt- og temperaturforhold.

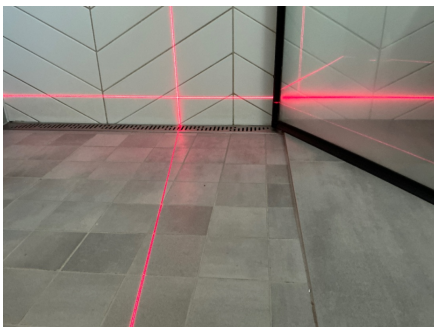
- Det er påvist avvik i fallforhold til sluk i forhold til krav i forskrift på byggetidspunktet.

- Til tross for avviket i fall/høydeforskjell til sluk, vil gulvet fortsatt kunne lede vann mot sluket, men med redusert effektivitet. Dette kan potensielt øke risikoen for vannansamling i enkelte områder av badet.

Fall på baderomsgulv er kontrollert med krysslaser.

Det bemerkes at utbedring baderomsgulv som et enkeltstående tiltak sjelden vil være økonomisk rasjonelt, da det ofte krever omfattende inngrep i konstruksjonen.

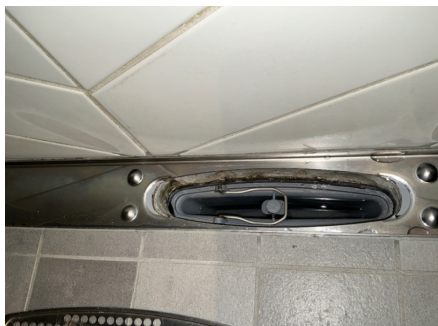
Kontroll av slukrenne

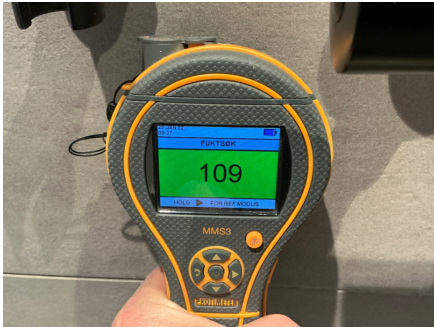
Badekar: Det ble foretatt stikkprøvekontroll med Protimeter MMS3. Målingene viste ingen utslag utenfor normale verdier. Målingene gir kun en indikasjon og må ikke oppfattes som en garanti for baderommet.

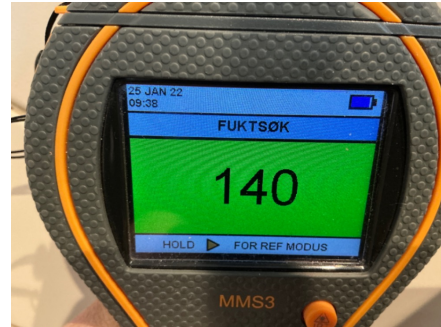
Dusj: Det ble foretatt stikkprøvekontroll med Protimeter MMS3. Målingene viste ingen utslag utenfor normale verdier. Målingene gir kun en indikasjon og må ikke oppfattes som en garanti for baderommet.

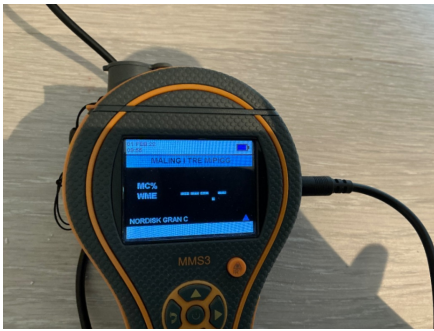
Måling i treverk. Målinger er foretatt uten å påvise unormale forhold.

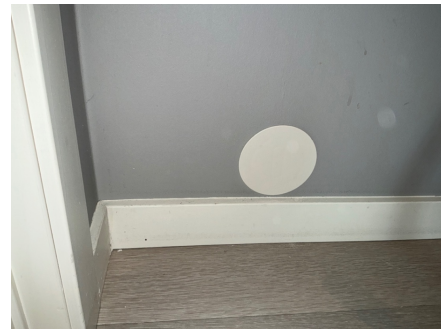
Hull ble plombert med plastlokk.

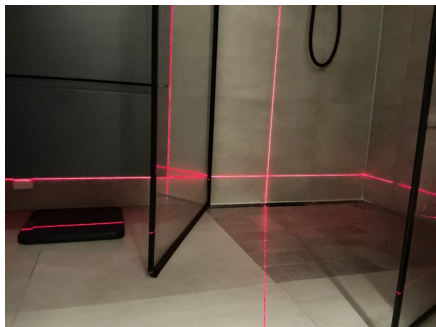
Fall på baderomsgulv er kontrollert med krysslaser.

Det bemerkes at utbedring av bom som et enkeltstående tiltak sjelden vil være økonomisk rasjonelt, da det ofte krever omfattende inngrep i konstruksjonen. Tiltaket vurderes derfor som begrenset til vedlikehold ved behov, og ikke som en anbefalt helhetlig utbedring. Bom kan føre til redusert vedheft, sprekkdannelse og at flisene løsner over tid, særlig ved punktbelastning.

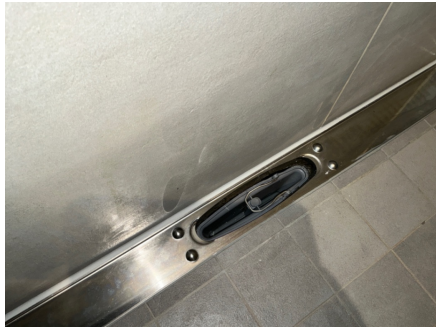
Kontroll av sluk.

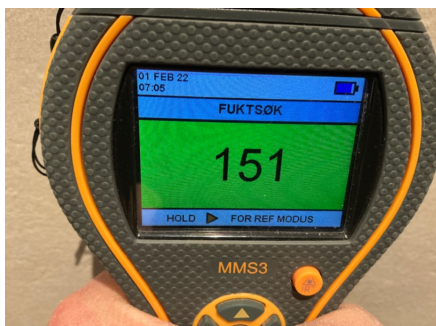
Det ble foretatt stikkprøvekontroll med Protimeter MMS3. Målingene viste ingen utslag utenfor normale verdier. Målingene gir kun en indikasjon og må ikke oppfattes som en garanti for baderommet.

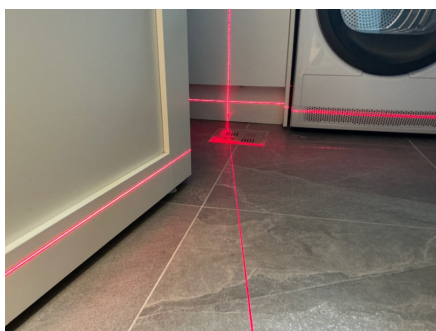
Gulvflatene består av fliser. Det er målt ca. 10 mm høydeforskjell på gulv fra dørterskel til topp slukrist.

Fall på gulv er kontrollert med krysslaser.

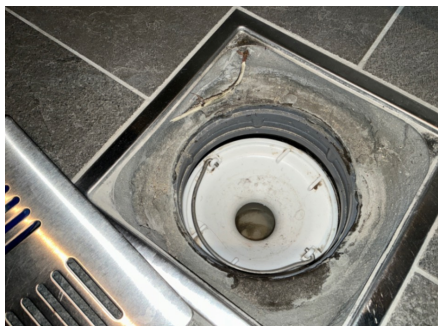
Kontroll av sluk.

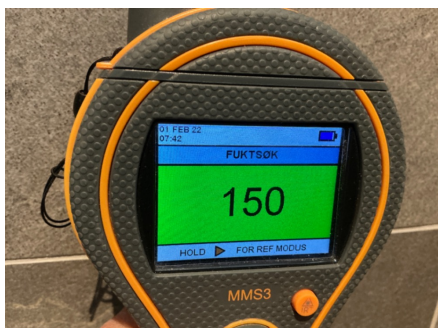
Det ble foretatt stikkprøvekontroll med Protimeter MMS3. Målingene viste ingen utslag utenfor normale verdier. Målingene gir kun en indikasjon og må ikke oppfattes som en garanti for baderommet.

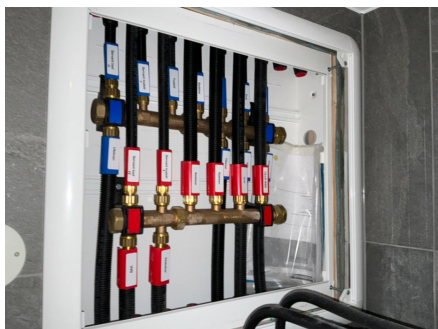
Vanntilførsel for hoveddelen er ført til vannfordelerskap avsatt i vaskerom. Fordelingsledninger for varmt og kaldt forbruksvann frem til baderommene, vaskerom og kjøkken i hoveddelen er ført som rør i rør anlegg.

For å få tilstandsgrad 0 eller 1 må de eldre innvendige vannledningene i kobber skiftes ut, men tidspunktet for når dette er nødvendig er vanskelig å si noe om.

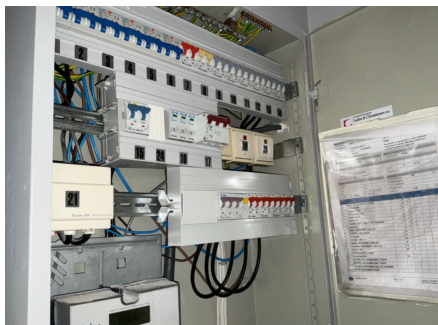
Hybel: Automatsikringer i sikringsskap plassert i vindfang.

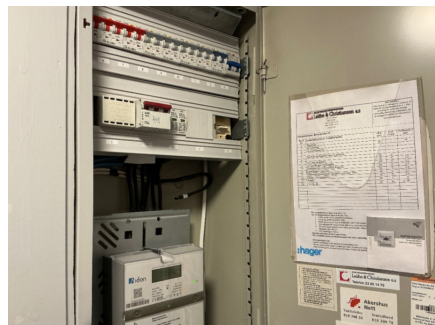
Hoveddel: Automatsikringer i sikringsskap plassert i entré/gang.
