Velkommen til Rolvsrudveien 19 - en innholdsrik og oppgradert enebolig med stor solrik tomt i barnevennlige omgivelser på Rasta i Lørenskog. Boligen passer perfekt for storfamilien eller som generasjonsbolig, med fleksible løsninger og egen inngang til kjeller, samt hybelleilighet på ca. 47 m² som leies ut for kr 13 000 per måned.

Nøkkelinformasjon	2
Om eiendommen	42
Tilstandsrapport	64
Egenerklæring	102
Energiattest	110
Nabolagsprofil	111
Budskjema	122

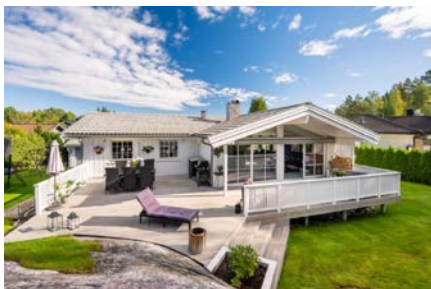
Det er generelt registrert enkelte konstruksjonsskjevheter. Det ble enkelte steder registrert noe motfall på terreng inntil grunnmuren. Terrasse med trapp ved boligens inngangsparti er oppført uten avstand til terreng, og treverket (organisk materiale) er i direkte kontakt med bakken. Utvendige trapper i betong er slitte, med sår og skader på overflatene. Forstøtnings- og støttemurer, inkludert murene langs trappene til kjelleretasjen har værslitte overflater, synlig saltutslag, riss- og sprekkdannelser samt malingsavflassing. Det ble registrert oppsprukne og vridde terrassebord. Værslitte rekkverk og gjerder. Varmekablene under den utvendige trappen ned til hybelleiligheten fungerer ikke.

Lokale utbedringer og generelt vedlikeholdsarbeid anses som påregnelig. Direkte kontakt mellom treverket i trappen og terreng medfører økt risiko for fuktpåvirkning, råte og konstruksjonssvekkelse. Terenget rundt grunnmur bør planeres slik at overflatevannet ikke renner inn mot bygning. Fall 1:50, helst 1:20 - 3 M ut fra grunnmur. Dukkehjemmet er ikke tilstandsvurdert.

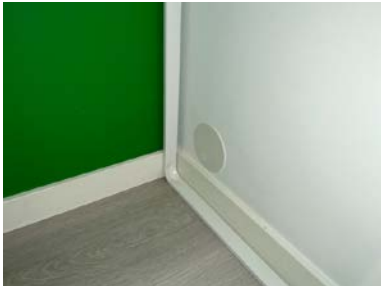
Hulltaking (73 mm) er foretatt fra soverom i hoveddelen. Det er utført måling, visuelt kontrollert for misfarging og lukt etter eventuell muggluk. Ved hulltaking i utforet vegg i kjeller ble det observert at veggene er utforet og isolert på innsiden, og det ble registrert synlig plast bak isolasjon som har kommet i senere tid. Dette er ikke et anbefalt konstruksjonsprinsipp i vegger under terreng. Utforede vegger reduserer muligheten for visuell kontroll av symptomer på svikt i fuktsikringen, og konstruksjonen kan være uheldig med hensyn til kondensering inne i vegg. Dette anses som en risikokonstruksjon. Undertegnede har ikke boret videre gjennom plasten, da det ikke er praktisk eller fysisk mulig å ta målinger eller løfte isolasjonen bak plasten.

Hull ble plombert med plastlokk.

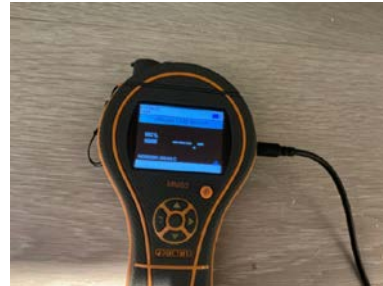
Måling i treverk. Målinger er foretatt uten å påvise unormale forhold. Målingene gir kun et øyeblikksbilde av forholdene og kan endre seg med årstider, fukt- og temperaturforhold.

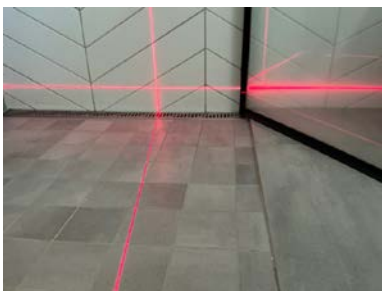
- Det er påvist avvik i fallforhold til sluk i forhold til krav i forskrift på byggetidspunktet.

- Til tross for avviket i fall/høydeforskjell til sluk, vil gulvet fortsatt kunne lede vann mot sluket, men med redusert effektivitet. Dette kan potensielt øke risikoen for vannansamling i enkelte områder av badet.

Fall på baderomsgulv er kontrollert med krysslaser.

Det bemerkes at utbedring baderomsgulv som et enkeltstående tiltak sjelden vil være økonomisk rasjonelt, da det ofte krever omfattende inngrep i konstruksjonen.

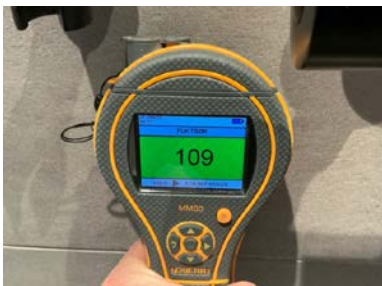
Badekar: Det ble foretatt stikkprøvekontroll med Protimeter MMS3. Målingene viste ingen utslag utenfor normale verdier. Målingene gir kun en indikasjon og må ikke oppfattes som en garanti for baderommet.

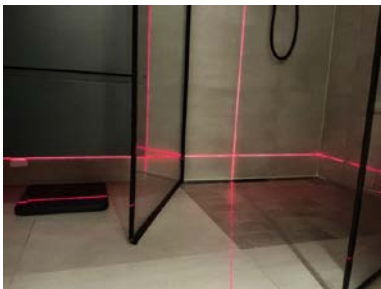
Fall på baderomsgulv er kontrollert med krysslaser.

Det bemerkes at utbedring av bom som et enkeltstående tiltak sjelden vil være økonomisk rasjonelt, da det ofte krever omfattende inngrep i konstruksjonen. Tiltaket vurderes derfor som begrenset til vedlikehold ved behov, og ikke som en anbefalt helhetlig utbedring. Bom kan føre til redusert vedheft, sprekke dannelse og at flisene løsner over tid, særlig ved punktbelastning.

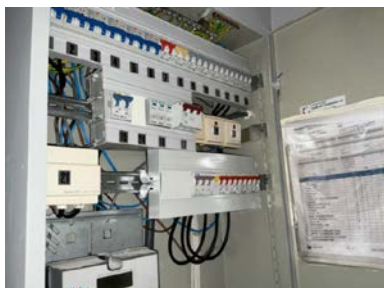
Varmekablene under den utvendige trappen ned til hybelleiligheten fungerer ikke. En stikkontakt på soverommet i hybelen er også uten funksjon. Mange elektriske feil er usynlige for det blotte øye. Selv om alt kan se trygt og normalt ut, kan det skjule seg kritiske avvik bak vegger og koblingspunkter. Den eneste pålitelige måten å avdekke slike feil på er gjennom grundige målinger med profesjonelt testutstyr. Slike instrumentbaserte kontroller gir den tryggheten boligeiere og kjøpere trenger. Både for sikkerhet og for å unngå kostbare overraskelser.

Hybel: Automatsikringer i sikringsskap plassert i vindfang.
